Análise preliminar das manifestações patológicas em edificações históricas: um estudo de caso em São João da Barra

Preliminary analysis of pathological manifestations in historical buildings: a case study in São João da Barra

Pedro Henrique Rêgo Soares¹, Maria da Glória Alves²

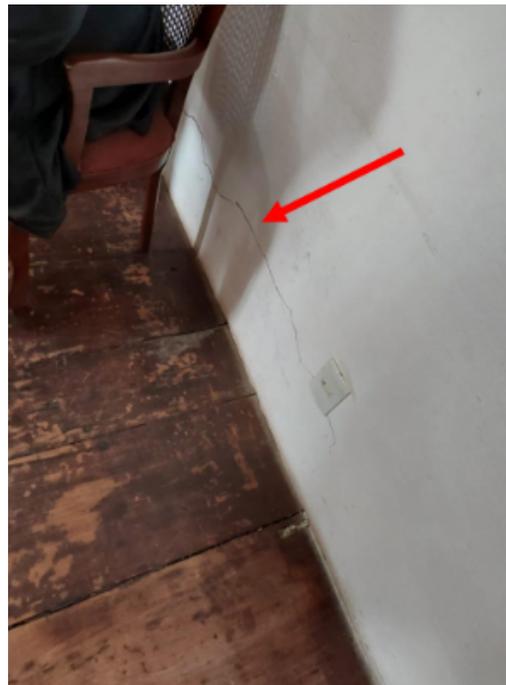
As principais manifestações patológicas encontradas foram algumas aberturas nas paredes e pequenos vãos no piso de madeira. A Imagem 3 apresenta uma abertura horizontal encontrada no imóvel, enquanto a Imagem 4 apresenta uma abertura vertical. As aberturas são manifestações patológicas que ocorrem, em sua maioria, em decorrência de recalques da fundação ou falhas na execução da obra. Como não foi utilizado nenhum instrumento para medição das aberturas, não é possível determinar, de fato, qual tipo de abertura (abertura, trinca, rachadura, fenda ou brecha) se trata destas presentes nas imagens.

IMAGEM 3: Abertura horizontal na parede.

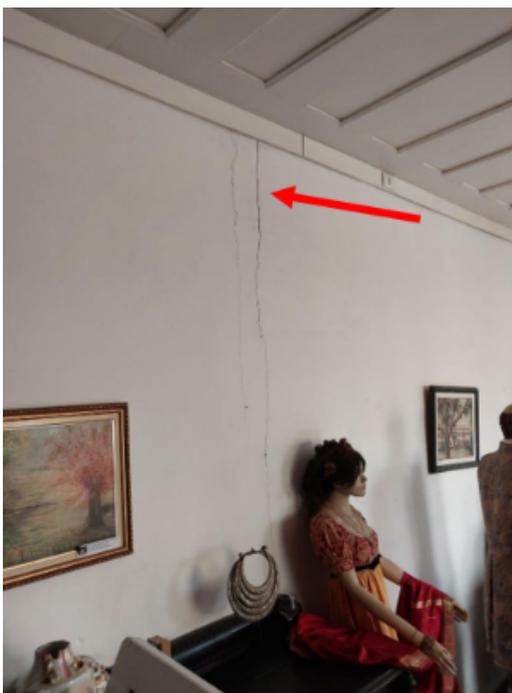
IMAGEM 4: Abertura vertical na parede.

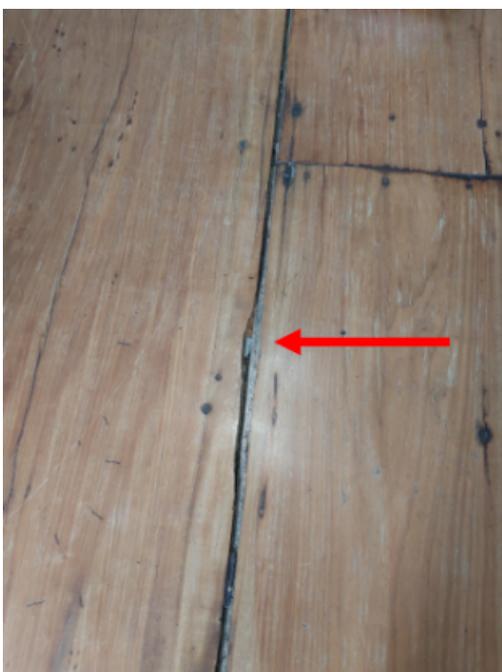
A Imagem 5 apresenta um dos vãos encontrados entre as tábuas do piso de madeira da edificação.

IMAGEM 5: Vão presente entre as tábuas do piso de madeira.

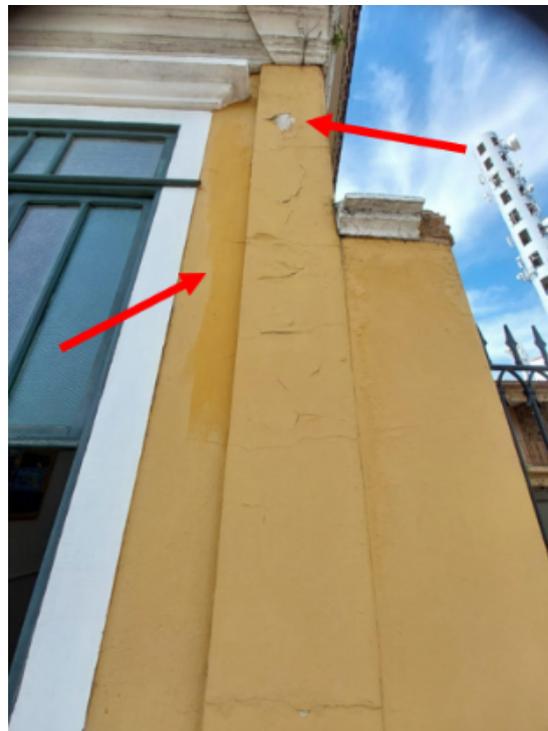
As principais manifestações patológicas encontradas foram deslocamentos de tinta e de reboco, vazamento na parede, presença de fungos e vegetação na área externa de algumas paredes e manifestação de cupim. A Imagem 12 apresenta o deslocamento de tinta e a presença de umidade devido a vazamentos de água. Já a Imagem 13 mostra o deslocamento de reboco na parede da parte interna do edifício, ocasionado pelos vazamentos de água.

IMAGEM 12: Parte externa da parede da porção frontal.

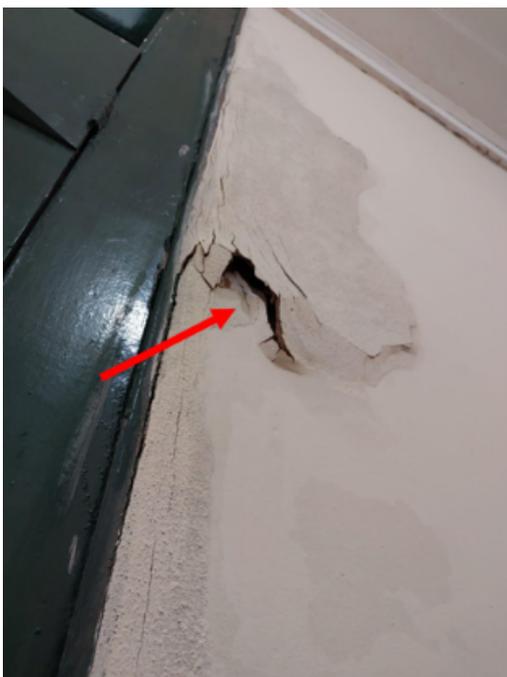
IMAGEM 13: Parte interna da parede da porção lateral.

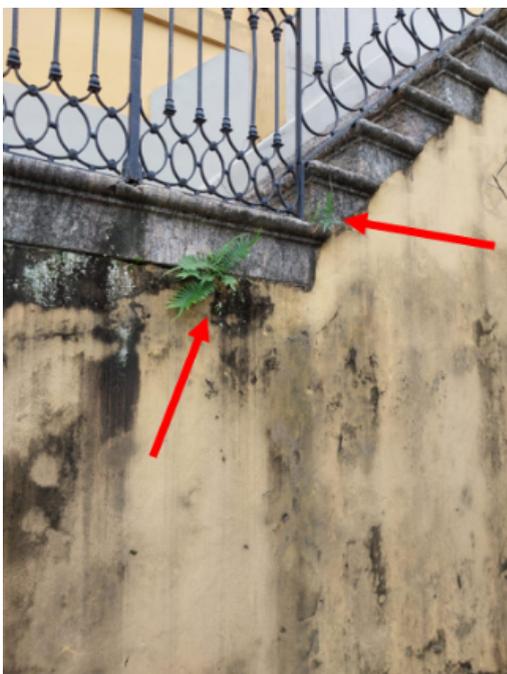
Por fim, a Imagem 14 mostra a presença da ação biológica sofrida pela escada do palácio, contendo plantas e fungos na lateral da mesma.

IMAGEM 14: Escada.

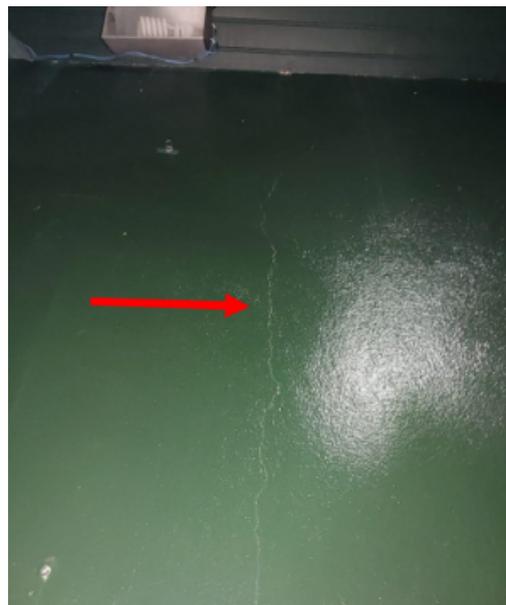
deslocamentos de tinta encontrados nas paredes, ou seja, a edificação possui um grau de risco mínimo. A Imagem 21 mostra uma abertura vertical presente na parede interna, ao lado direito do palco, que vai do piso até o teto. A Imagem 22 mostra o estado das paredes do corredor ao lado direito das cadeiras da plateia. Nessa imagem é possível notar o desgaste das tintas e seus deslocamentos.

IMAGEM 21: Abertura vertical na parede.
Fonte: Autoria própria.

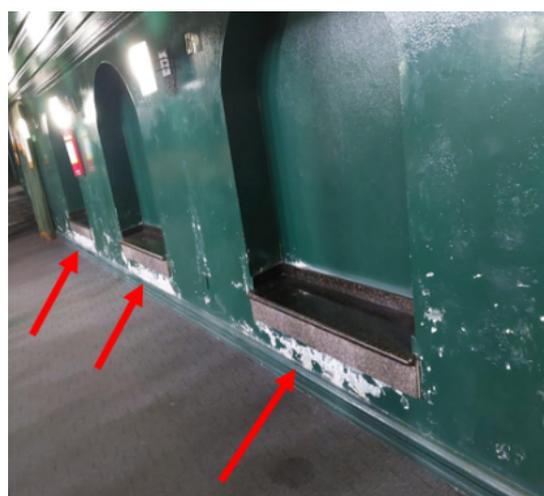
IMAGEM 22: Deslocamentos de tinta na parede.
Fonte: Autoria própria.

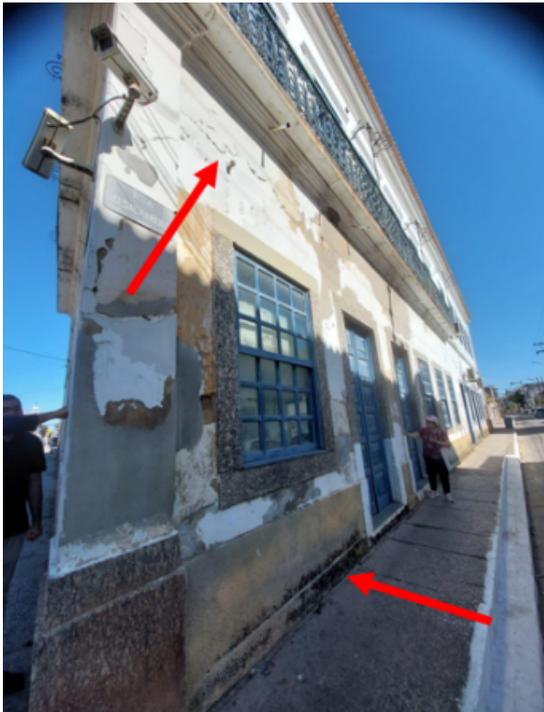
Durante a visita, não foi possível obter registros fotográficos internamente devido às normas estabelecidas pelo Poder Público. Mas, na área externa, foram encontradas manifestações patológicas como: aberturas nas paredes; infiltrações; presença de fungos; deslocamento de pintura e reboco; desgaste de pintura; manchas de umidade ascendente. A imagem 28 mostra a parte lateral externa do prédio com a presença de fungos e deslocamento de pinturas. A imagem 29 mostra, abaixo da janela, o deslocamento de reboco e uma abertura próximo ao deslocamento.

IMAGEM 28: Vista da parte lateral externa do prédio.

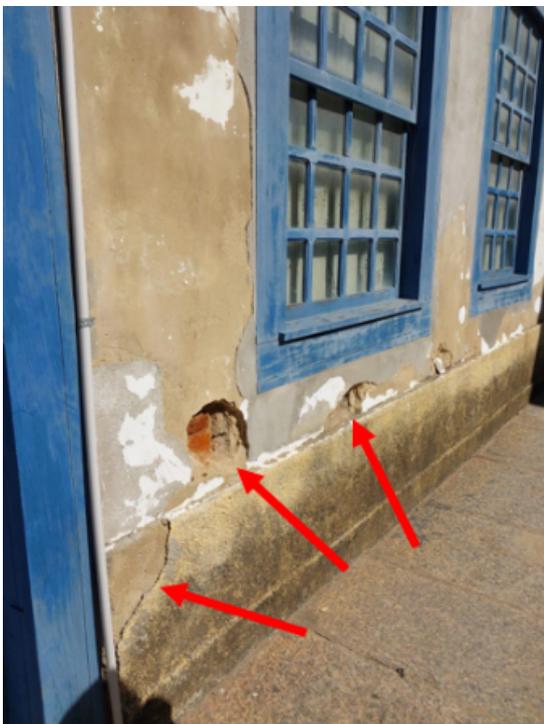
IMAGEM 29: Parte do setor frontal externo do prédio.

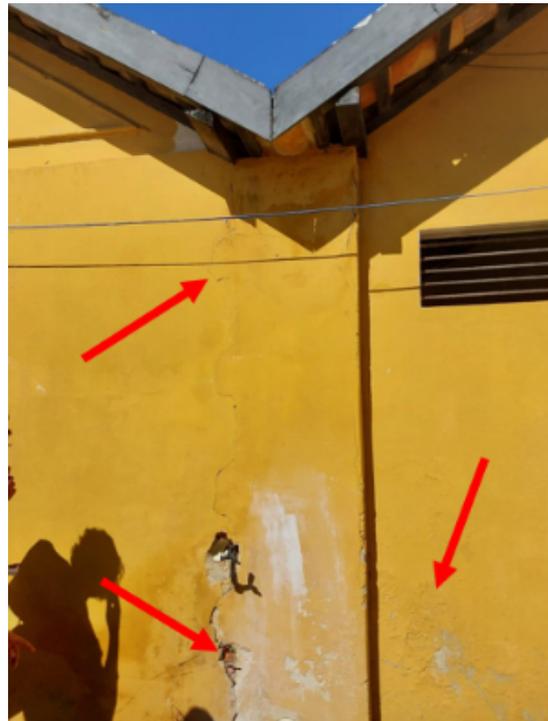
com araldite, uma espécie de adesivos de aplicação estrutural. A Imagem 32 apresenta uma parede na parte externa, de frente para o rio, possuindo deslocamento de tinta em uma região, tinta empolada em outras regiões e uma abertura que vai de sua base até o teto. A Imagem 33 apresenta a visão para as telhas da edificação. Telhas, essas, que são originais e estão ocasionando goteiras.

IMAGEM 32: Parede externa.

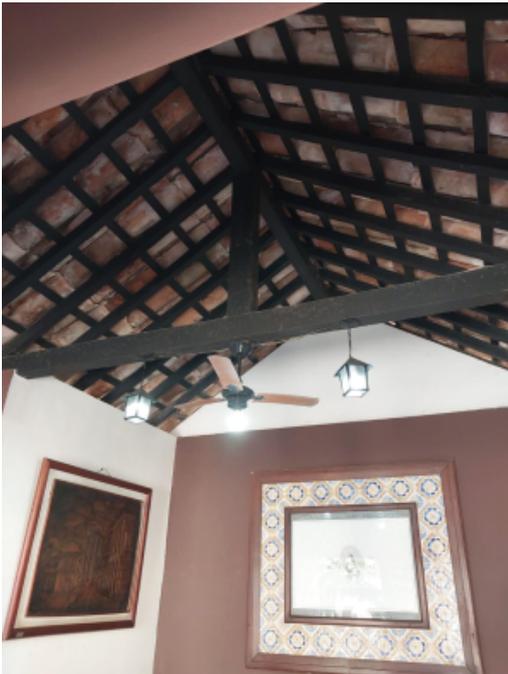
Tinta empolada devido à umidade e, conseqüentemente, deslocada, aberturas nas regiões externas e a presença de goteira quando chove forte, devido às telhas antigas (originais) e desgastadas, foram as manifestações patológicas registradas. Durante a visita, estava tendo uma manutenção nos pisos de madeira, pois as madeiras se encontravam desgastadas. A medida corretiva adotada foi vedar as juntas

IMAGEM 33: Telhas originais.
Fonte: Autoria própria.

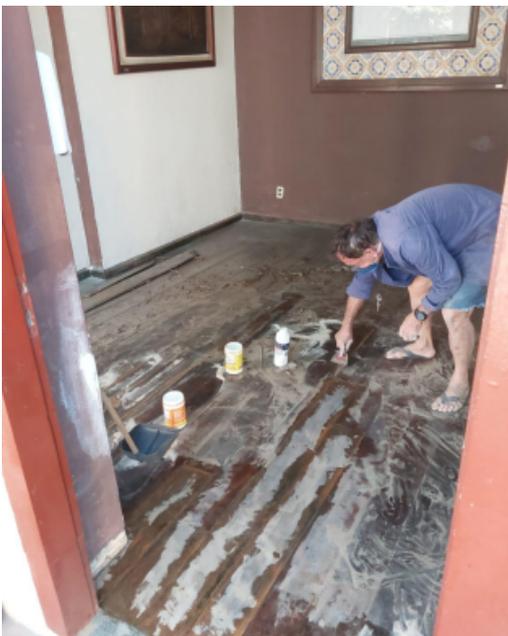
A Imagem 34 mostra o reparo sendo feito no piso de madeira (fotografia autorizada pelo senhor Teodoro, funcionário presente na imagem).

IMAGEM 34: Restauração sendo feita no piso de madeira.
Fonte: Autoria própria.
