PROJETO DE RECONSTRUÇÃO DO DIQUE SANTA BÁRBARA – OUTEIRO,
CARDOSO MOREIRA

UNIVERSIDADE ESTADUAL DO NORTE FLUMINENSE DARCY RIBEIRO - UENF
CAMPOS DOS GOYTACAZES – RJ
AGOSTO DE 2012

Projeto Final em Engenharia Civil apresentado ao Laboratório de Engenharia Civil da Universidade Estadual do Norte Fluminense Darcy Ribeiro, como parte das exigências para obtenção do título de Engenheiro Civil.

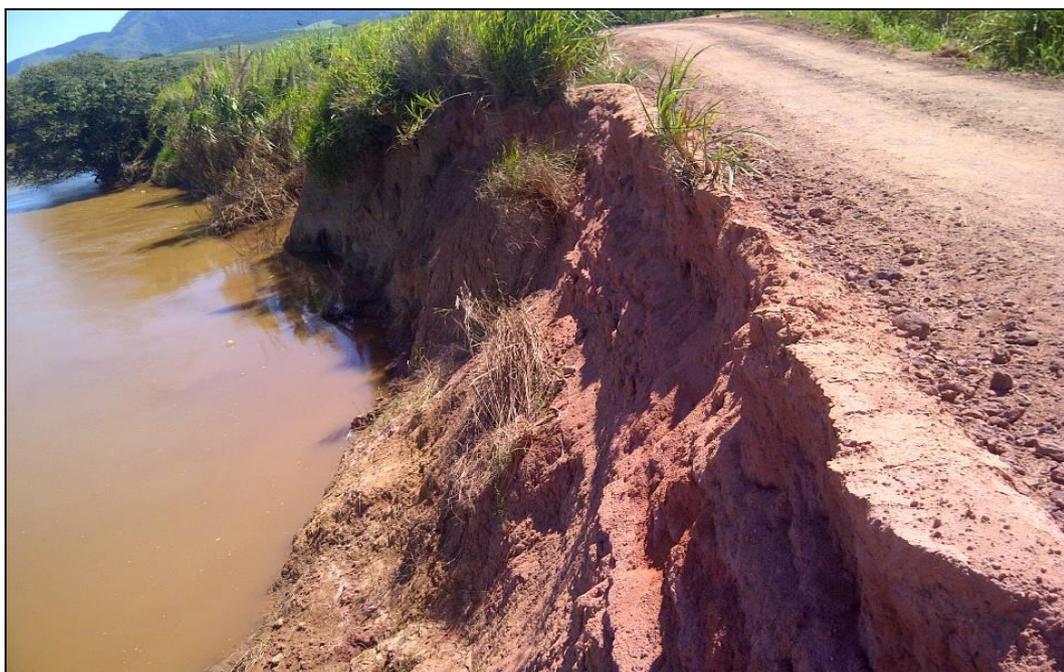
Figura 2 - Erosão da margem do rio Muriaé.

As fotos relacionadas neste trabalho demonstram como ao longo do tempo o dique passou por uma drástica diminuição e descaracterização geométrica de sua seção transversal, além de em determinados trechos ter sofrido o carreamento do

enrocamento que protegia o talude de montante da erosão causada pela força de arrasto do rio.

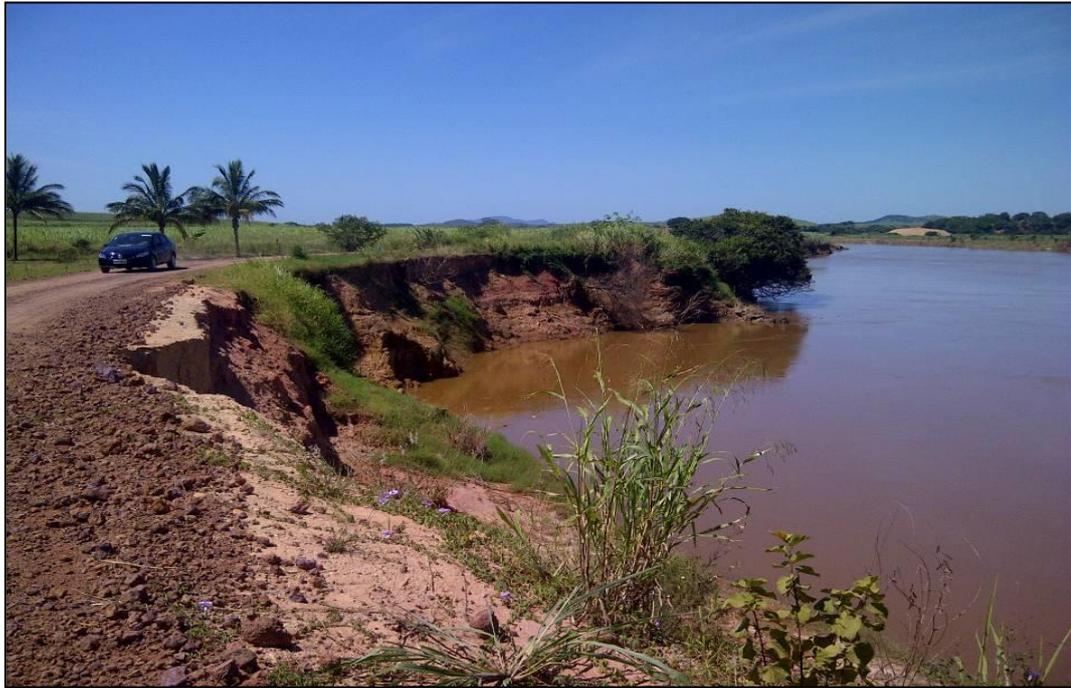
Figura 3 - Descaracterização geométrica da seção do Dique Santa Bárbara

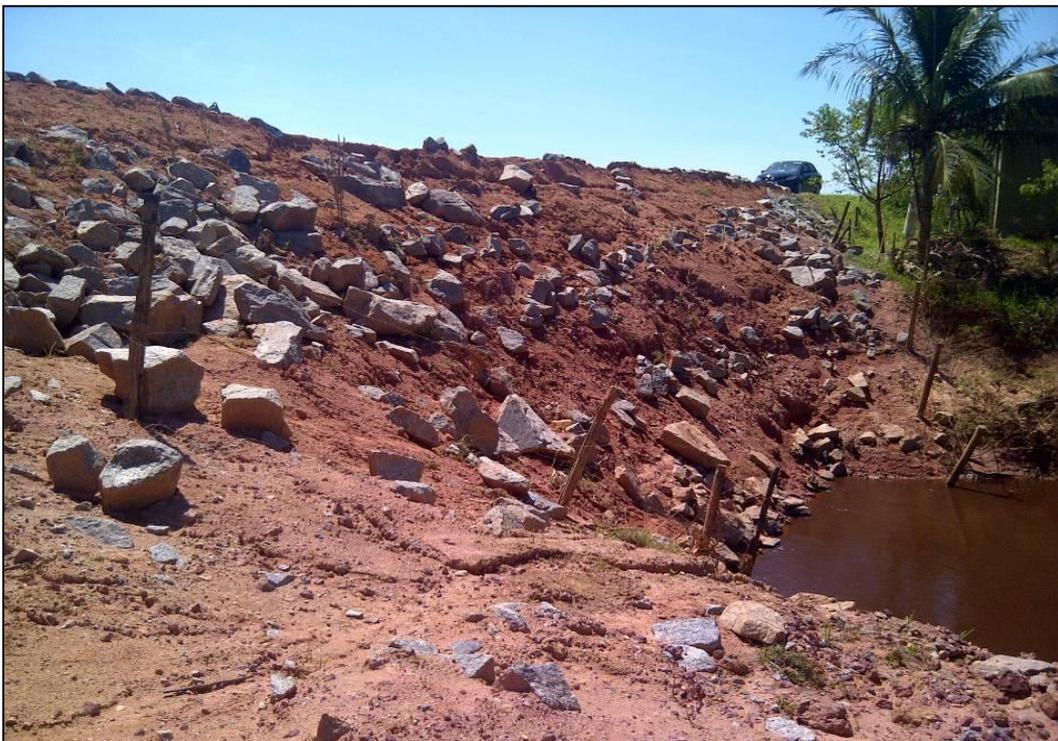
Figura 4 - Carreamento do enrocamento de proteção do Dique Santa Bárbara.

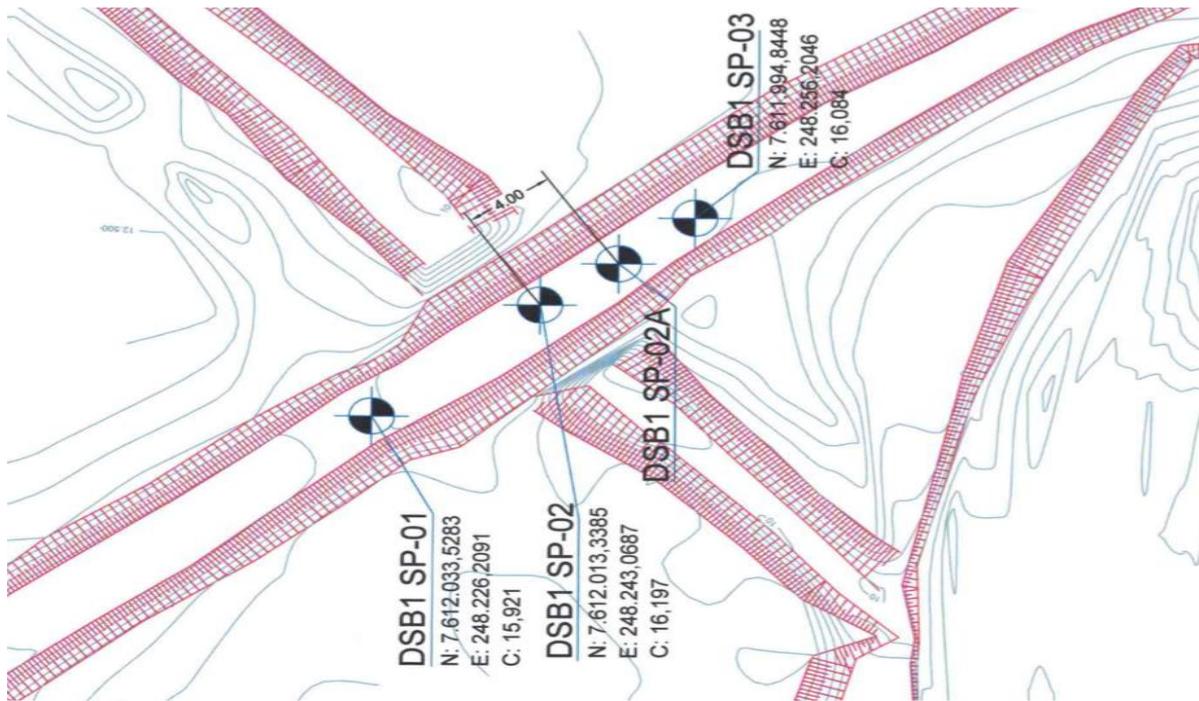
Figura 5 - Localização dos pontos de sondagem.

O ensaio SPT, normalizado pela NBR 6484 [14] e executado em três furos (detalhes da execução e do equipamento utilizado se encontram no relatório do ensaio, anexos VI ao XIII) permitiu obter uma estimativa do perfil do solo e uma classificação inicial do mesmo, bem como estimar sua resistência.

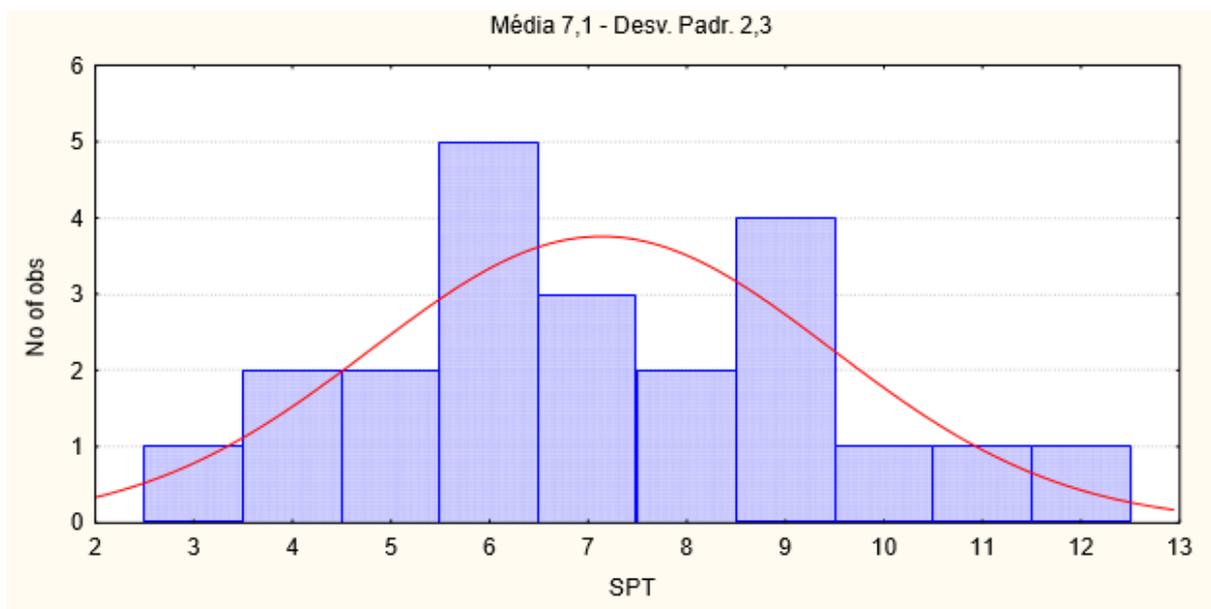
O resultado do ensaio indica a presença de uma camada de argila orgânica com aproximadamente 11 metros de espessura. Com N SPT variando entre 2 e 12, a distribuição estatística Normal do valor de N dos furos executados fornece uma visão geral do solo presente no maciço de fundação. Com média de 7,1 e desvio padrão de 2,3, esse material argiloso pode ser classificado então como uma argila de resistência média, segundo a NBR 6484 [14].

Figura 6 - Distribuição estatística do valor de N do ensaio SPT.

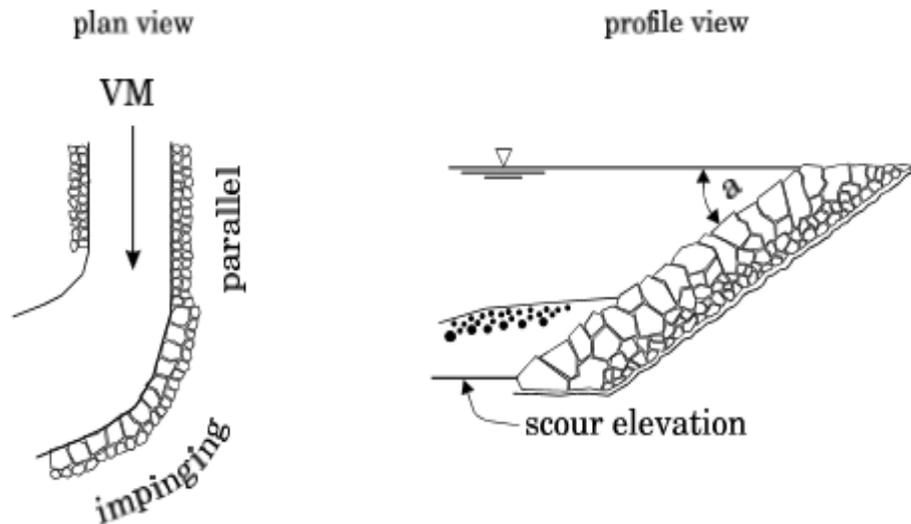
Figura 7 - Ilustração de direção de fluxo e do ângulo α . [15]

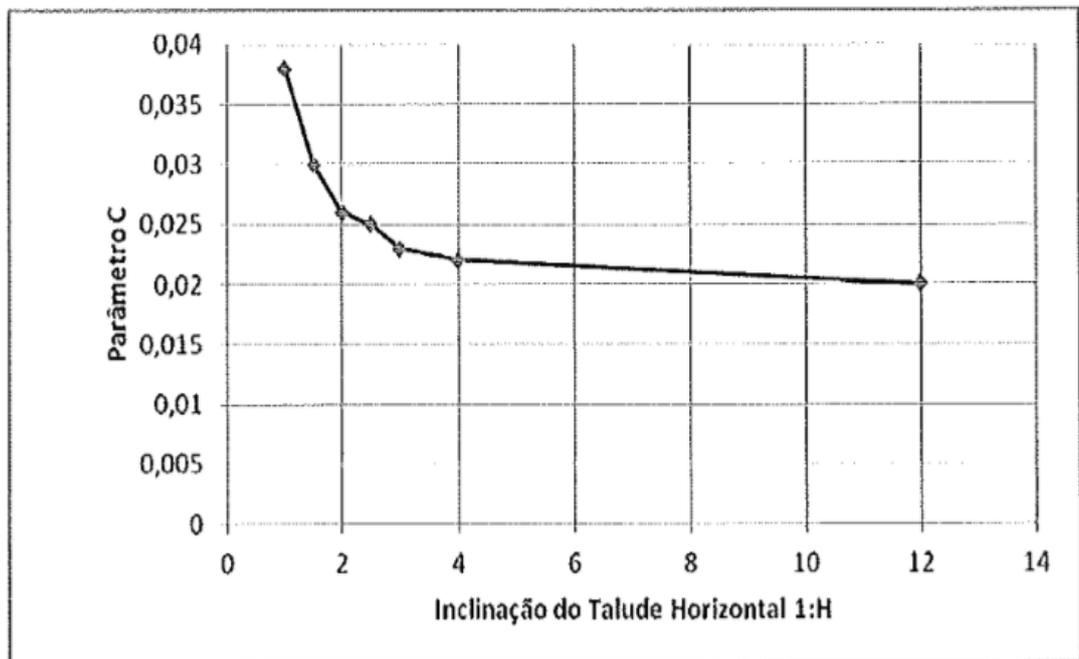
Para a determinação da constante **C**, utiliza-se o seguinte ábaco, aferindo um valor de 0,026:

Figura 8 - Definição da constante C para rocha de 2,8 t/m³. [1]

Considerando-se um **L** de 2,0 km, obtém-se um **h** de 0,48m e **v** de 2,2m/s. Com todos os dados, é possível definir a espessura do *Rip Rap* de 0,12m, aproximada para 0,2m.

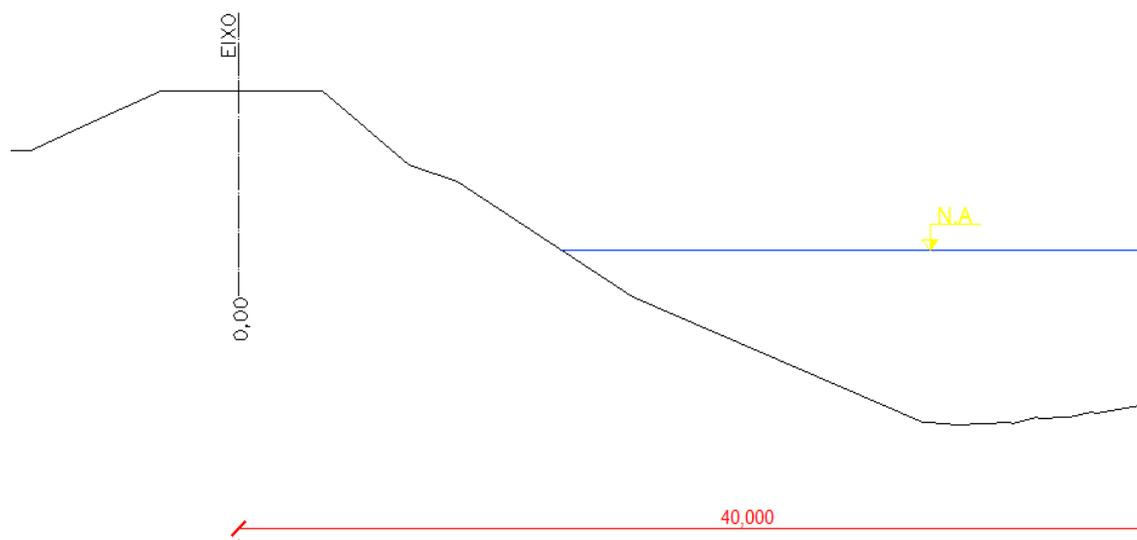
Figura 9 - seção transversal erodida do Dique Santa Bárbara.

A figura 9 apresenta a seção transversal crítica obtida por meio da batimetria, enquanto a figura 10 apresenta a mesma seção com o patamar de 10 metros e com as camadas de proteção segundo o *layout* dimensionado.

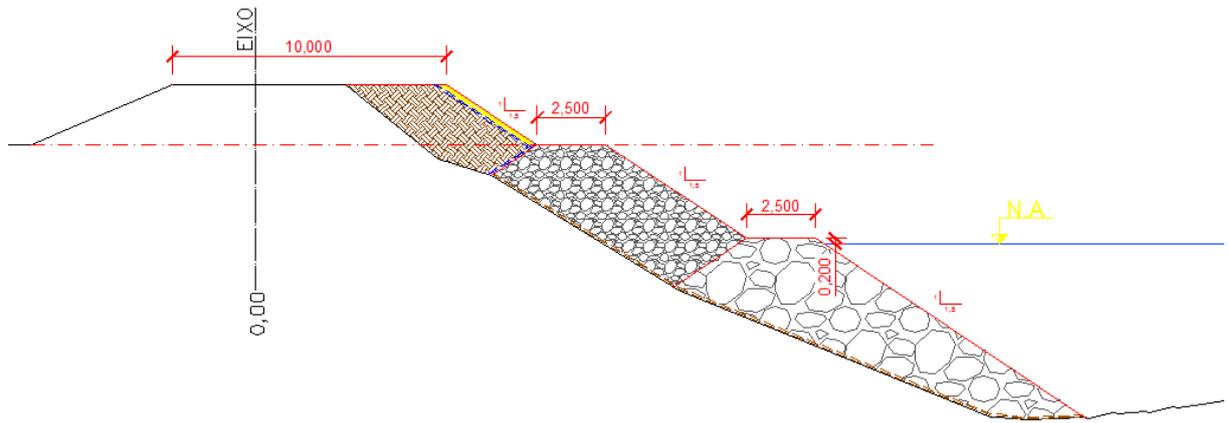
Figura 10 - Seção-tipo recomposta do Dique Santa Bárbara

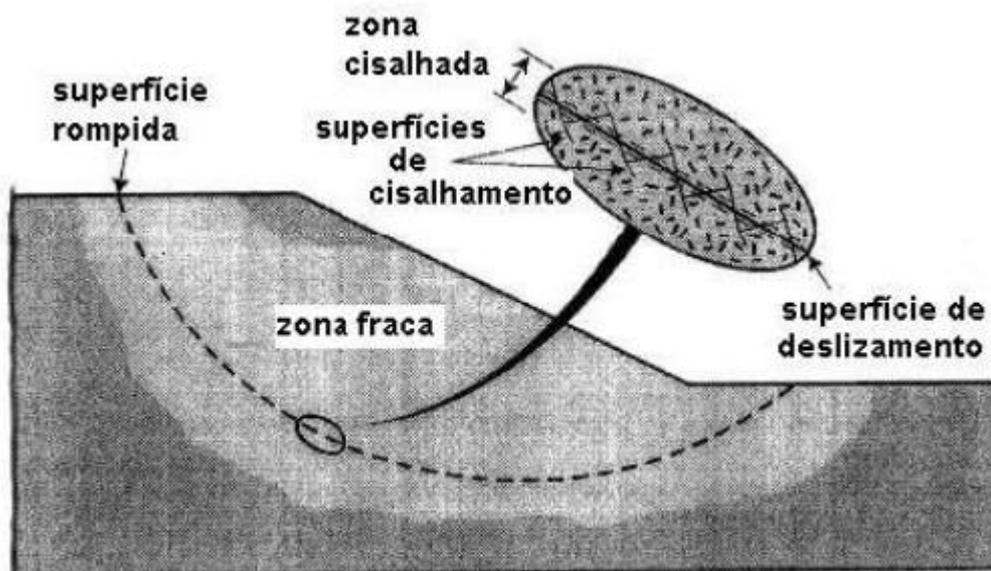
A ruptura se caracteriza pela formação de uma superfície contínua de cisalhamento no maciço. Inicialmente se desenvolve uma área onde o solo perde suas características, formando a zona cisalhada. Em seguida desenvolve-se de forma bem definida a superfície de ruptura.

Figura 11 -Zonas fraca, cisalhada, e superfície de cisalhamento (LEROUEIL, 2001).

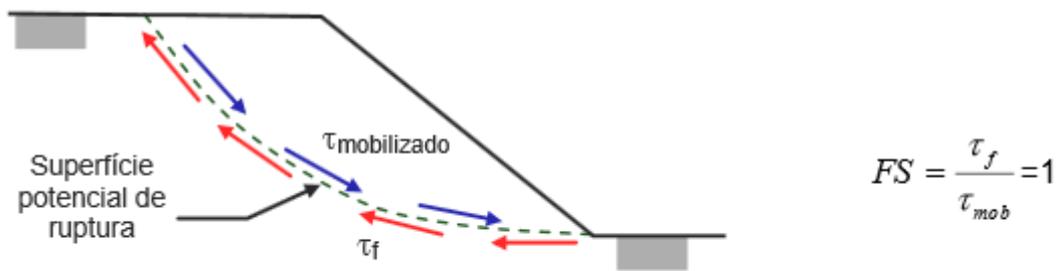
Uma vez que as tensões cisalhantes mobilizadas no solo se igualam à resistência ao cisalhamento, é deflagrada a instabilidade do talude, causando então a ruptura. O fator de segurança é definido então como a razão entre a resistência ao cisalhamento e a tensão cisalhante mobilizada.

Figura 12 - Definição de fator de segurança. [16]

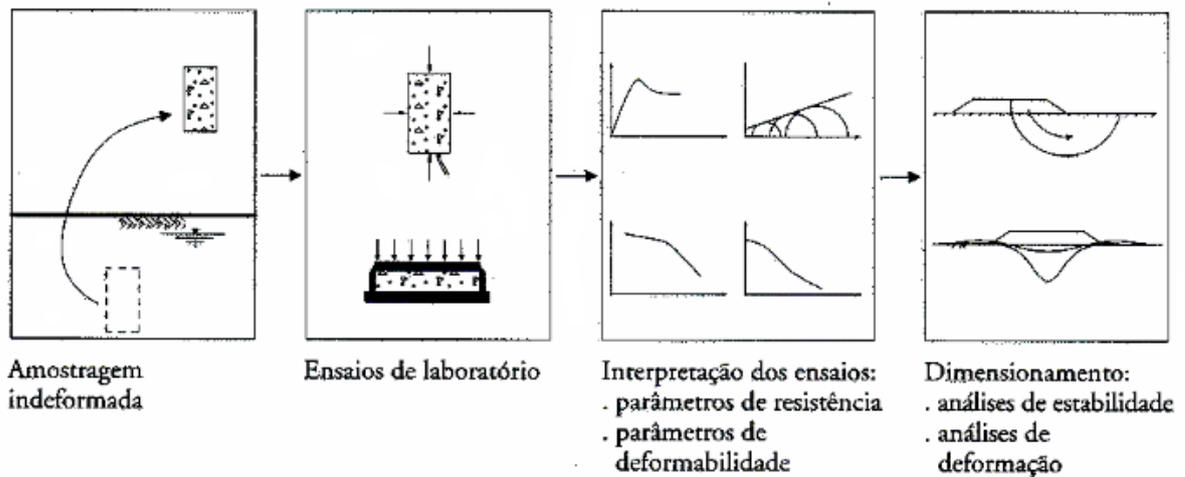
- Retirada de amostra indeformada do campo;
- Realização de ensaios de laboratório;
- Determinação dos parâmetros de tensão, deformação e resistência do solo, através dos resultados dos ensaios;
- Utilização de teorias e metodologias de dimensionamento para determinação do fator de segurança.

Figura 13 - Metodologia do processo de análise de estabilidade do talude. [16]

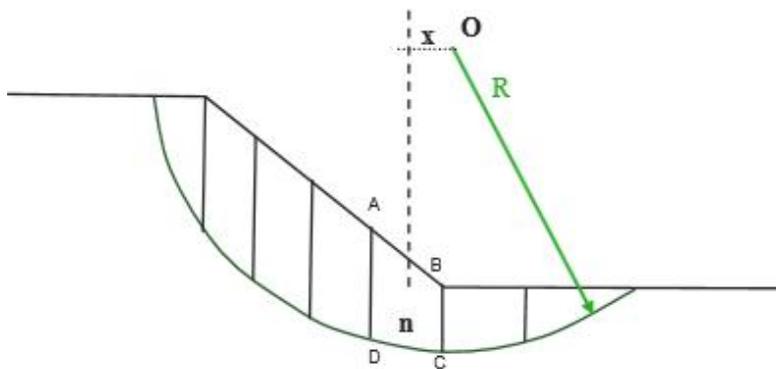
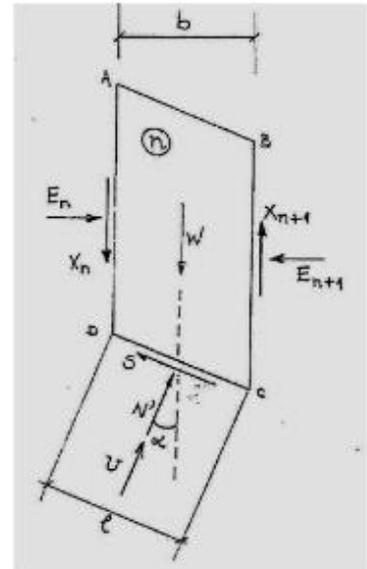
Figura 14 - Equilíbrio de forças. [16]

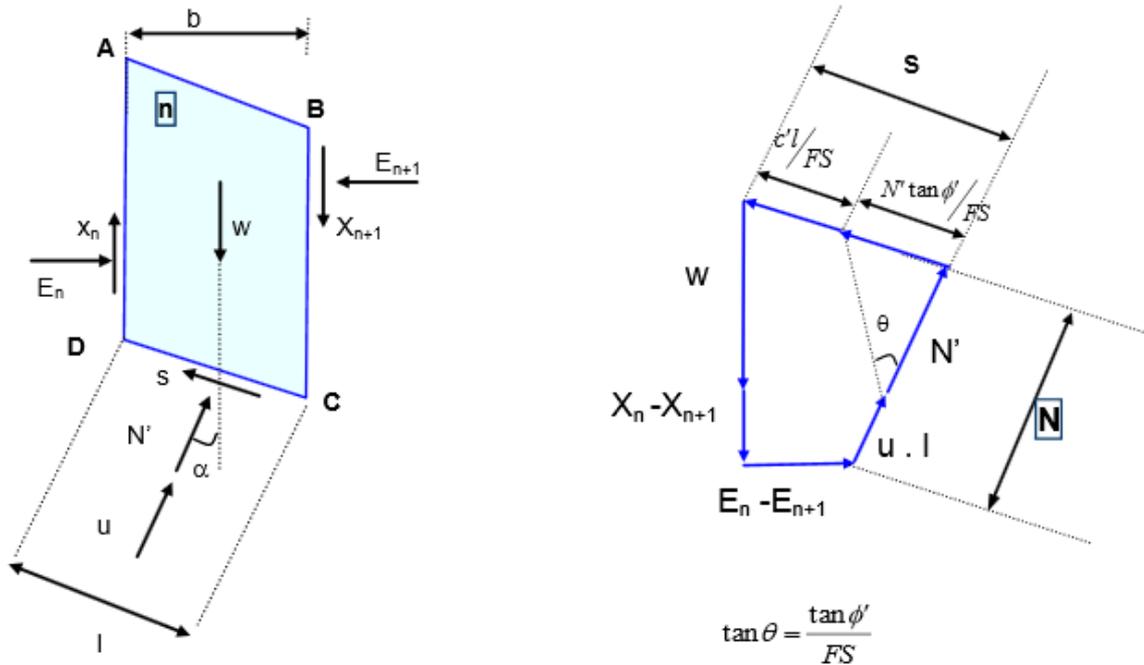
A figura abaixo ilustra os esforços em uma determinada fatia, a partir da qual será deduzida a equação geral para obtenção do FS.

Figura 16 - Esforços na fatia n e polígono de forças. [16]

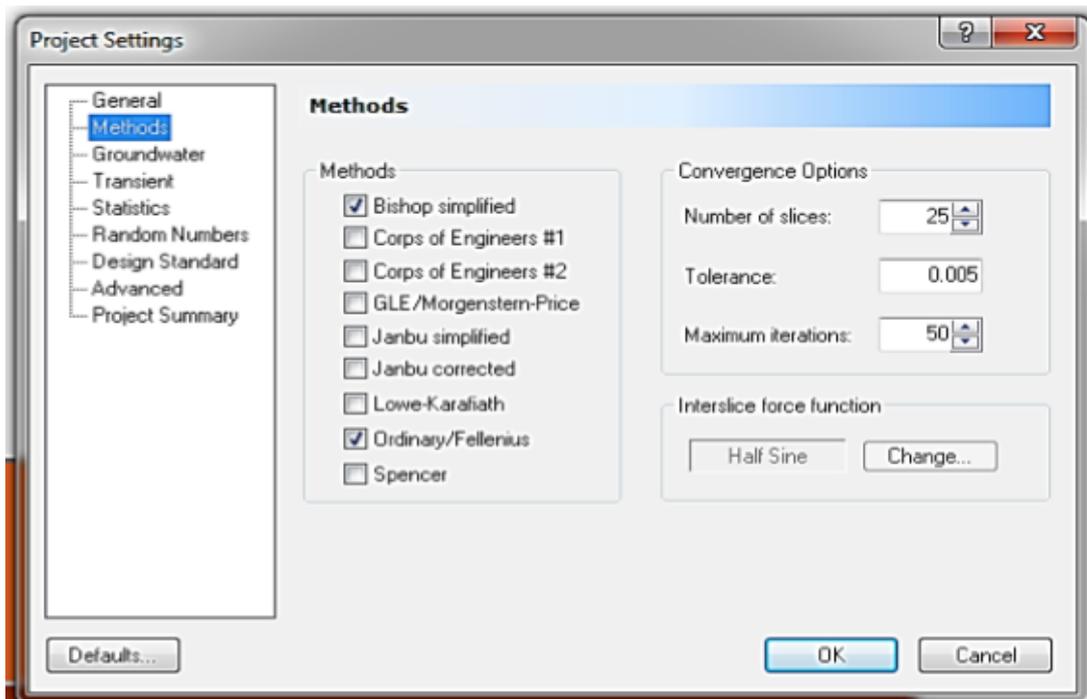
Primeiramente, é necessário determinar qual será o método utilizado na análise.

Figura 17 - Definição do método para análise da estabilidade.

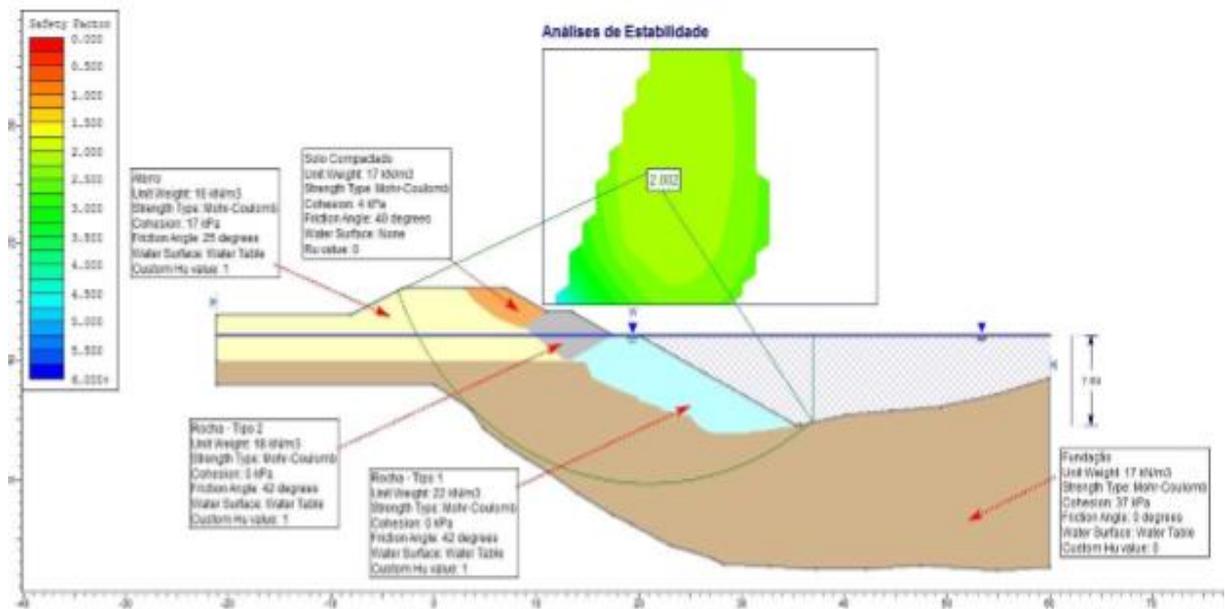
A primeira análise mostra que o conjunto possui, considerando um nível d'água representativo do período de cheia do rio Muriaé, um FS de 2,002 para a potencial superfície de ruptura. O FS encontrado nessa situação é satisfatório e indica a estabilidade do conjunto.

Figura 18 - Análise de estabilidade do conjunto protetor do Dique Santa Bárbara I.

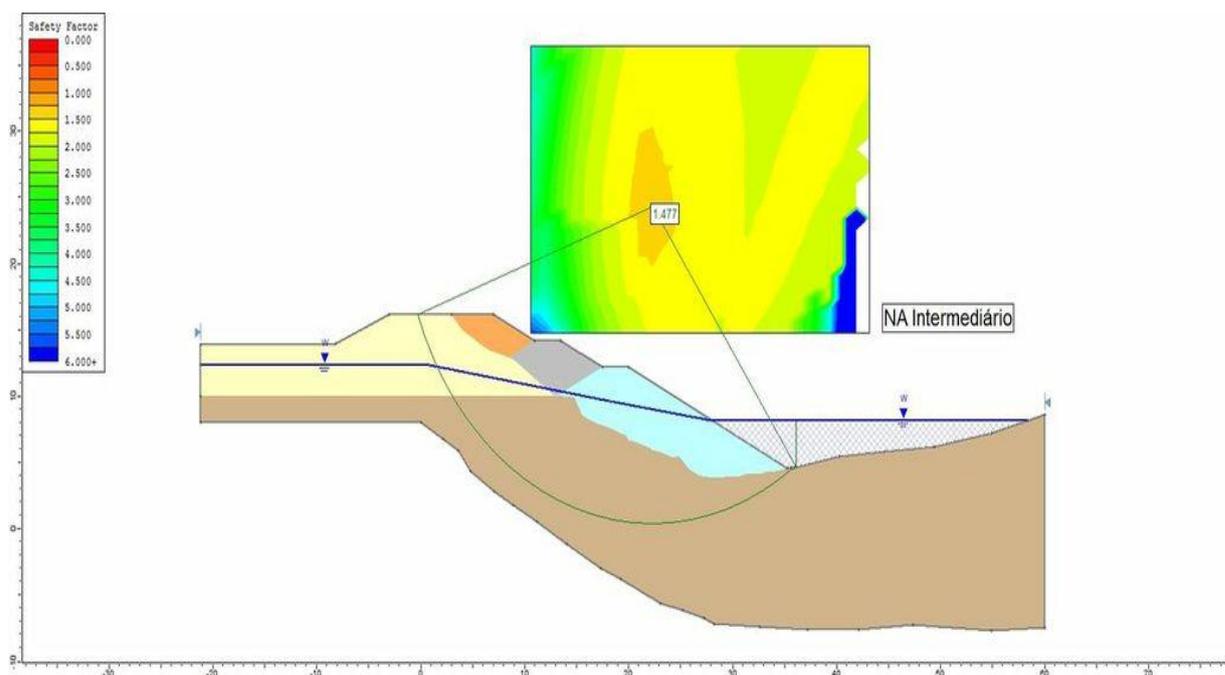
A análise com um nível d'água considerado intermediário fornece um valor de 1,477 para o FS, valor esse considerado satisfatório embora menor do que o FS encontrado na primeira análise.

Figura 19 - Análise de estabilidade para um N.A intermediário.

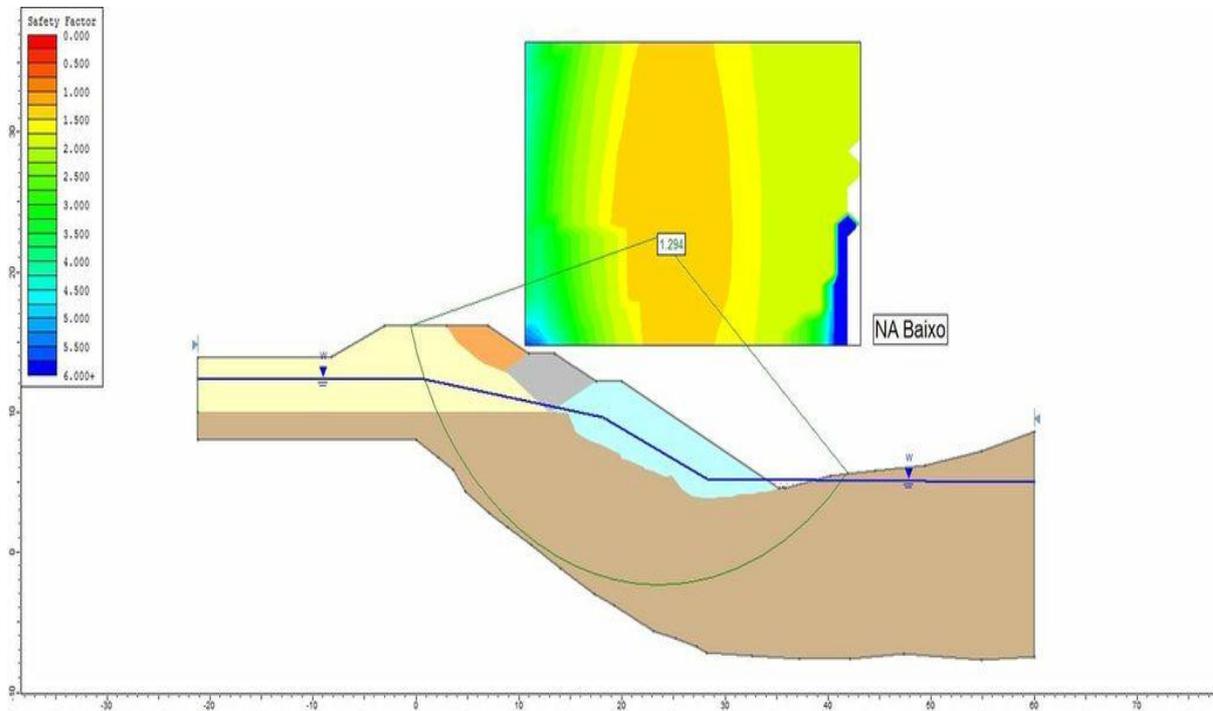
A análise em termos de tensões totais com um nível d'água considerado mínimo representa o momento crítico de rebaixamento rápido do reservatório. Nesse caso, a análise forneceu um FS com valor de 1,294. O valor de FS se apresenta ainda menor que o anterior, mas ainda satisfatório.

Figura 20 - Análise de estabilidade para um N.A mínimo.

A interpretação das análises realizadas permite afirmar que existe uma diminuição do FS em função da diminuição do nível d'água. Porém, o valor de FS se mantém satisfatório em todos os momentos, garantindo assim a estabilidade do conjunto e a segurança da obra com a configuração dimensionada.

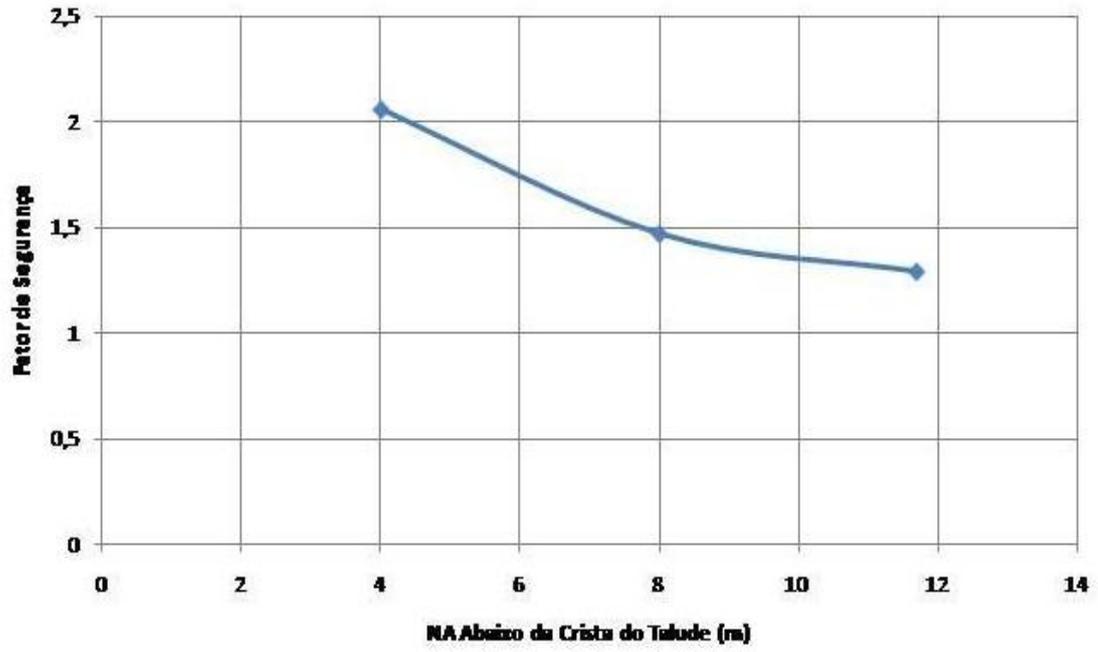
A variação do valor de FS em função do nível d'água pode ser vista no gráfico que relaciona o valor de FS ao valor da diferença da cota do nível d'água e da cota da crista do talude.

Figura 21 - Curva FS x N.A

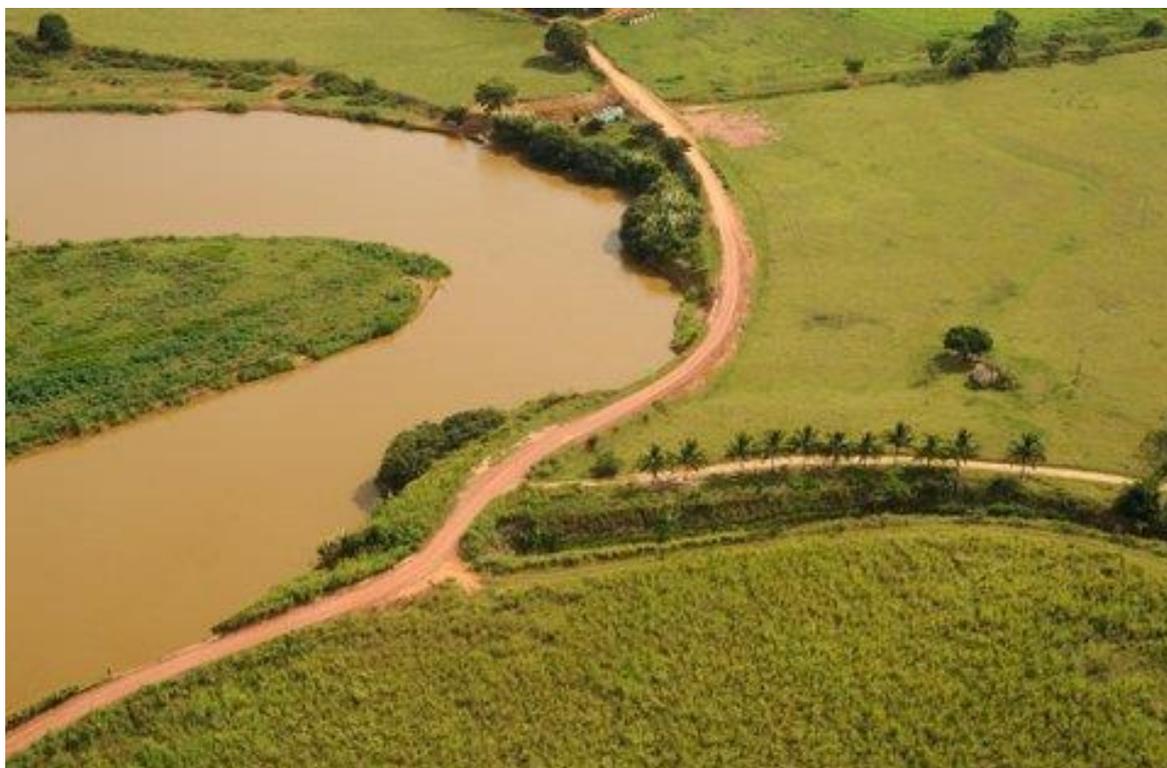
Conforme apresentado, repetidos eventos de cheia e a força de arrasto do rio Muriaé, exacerbada pela condição de “estrangulamento” da curva do corpo d’água, levaram à avançada erosão do Dique e à descaracterização de sua forma conforme mostra a figura.

Figura 22 - Dique Santa Bárbara I erodido.

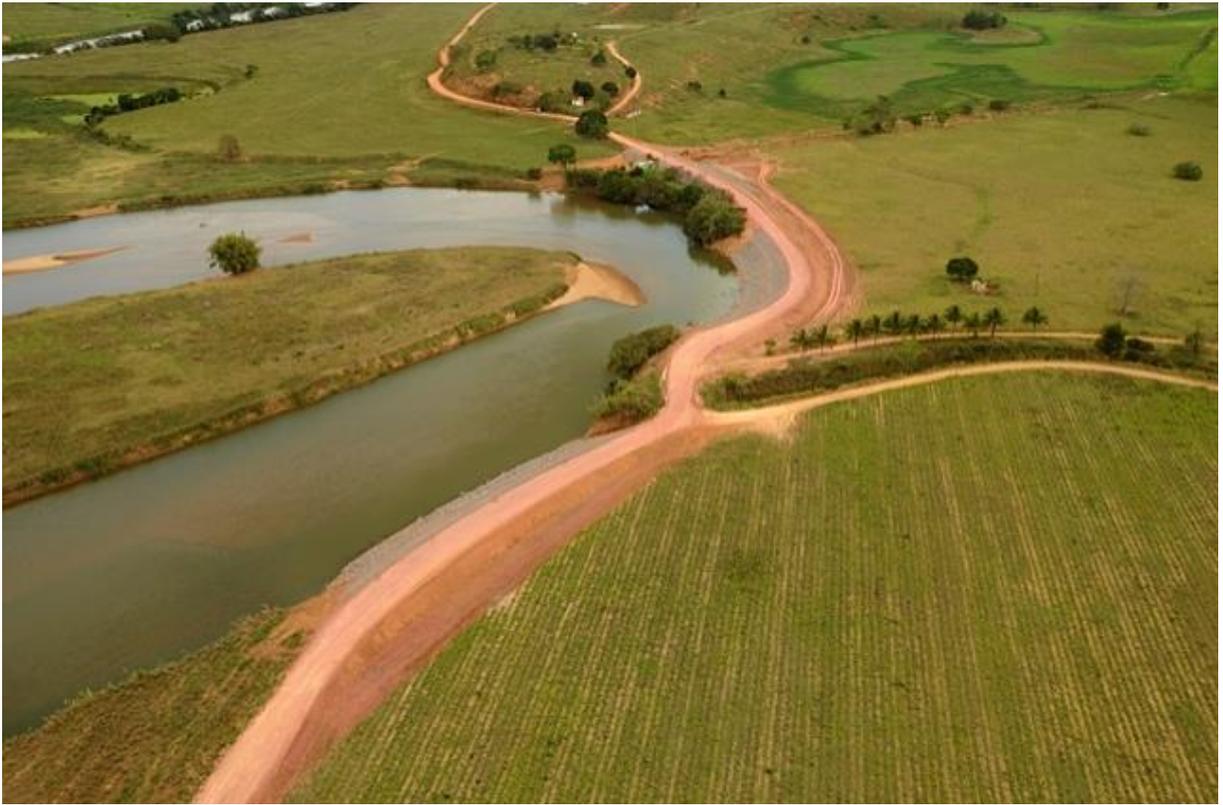
Conforme o projeto de recuperação apresentado neste trabalho, a seção transversal foi reconstituída e um sistema de proteção hidráulica composto por enrocamento em camadas foi executado.

As próximas figuras demonstram o resultado do trabalho de recuperação e apresentam o Dique Santa Bárbara I em sua configuração final, capaz de resistir à erosão causada pela força de arrasto do rio Muriaé.

Figura 23 - Dique Santa Bárbara I recuperado.

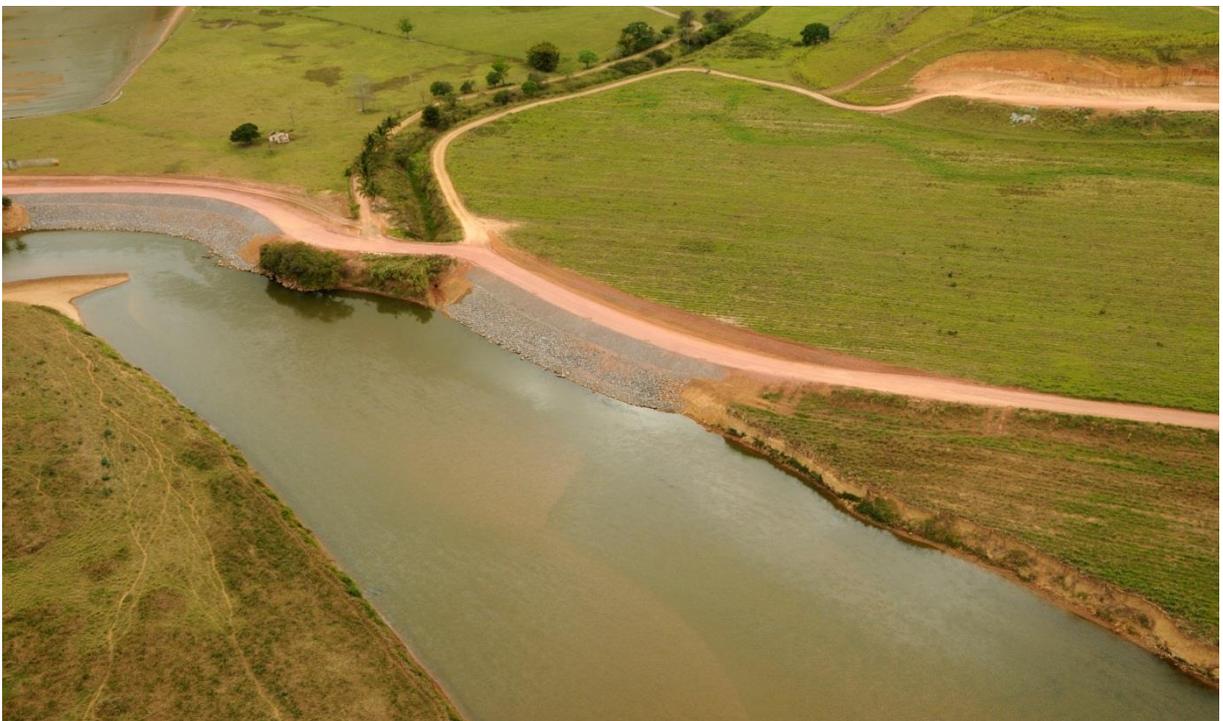
Figura 24 - Detalhe do Dique Santa Bárbara I recuperado.

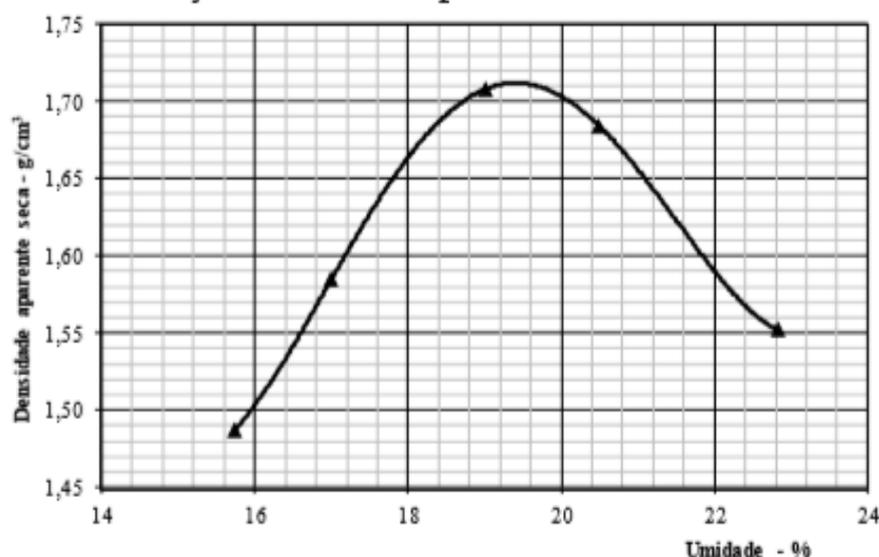
Densidade aparente seca máxima	1,710 g/cm ³	Umidade ótima	19,4	%
Índice suporte Califórnia (CBR)	4,2%	Índice de expansão	3,6	%

Varição da densidade aparente seca com a umidade

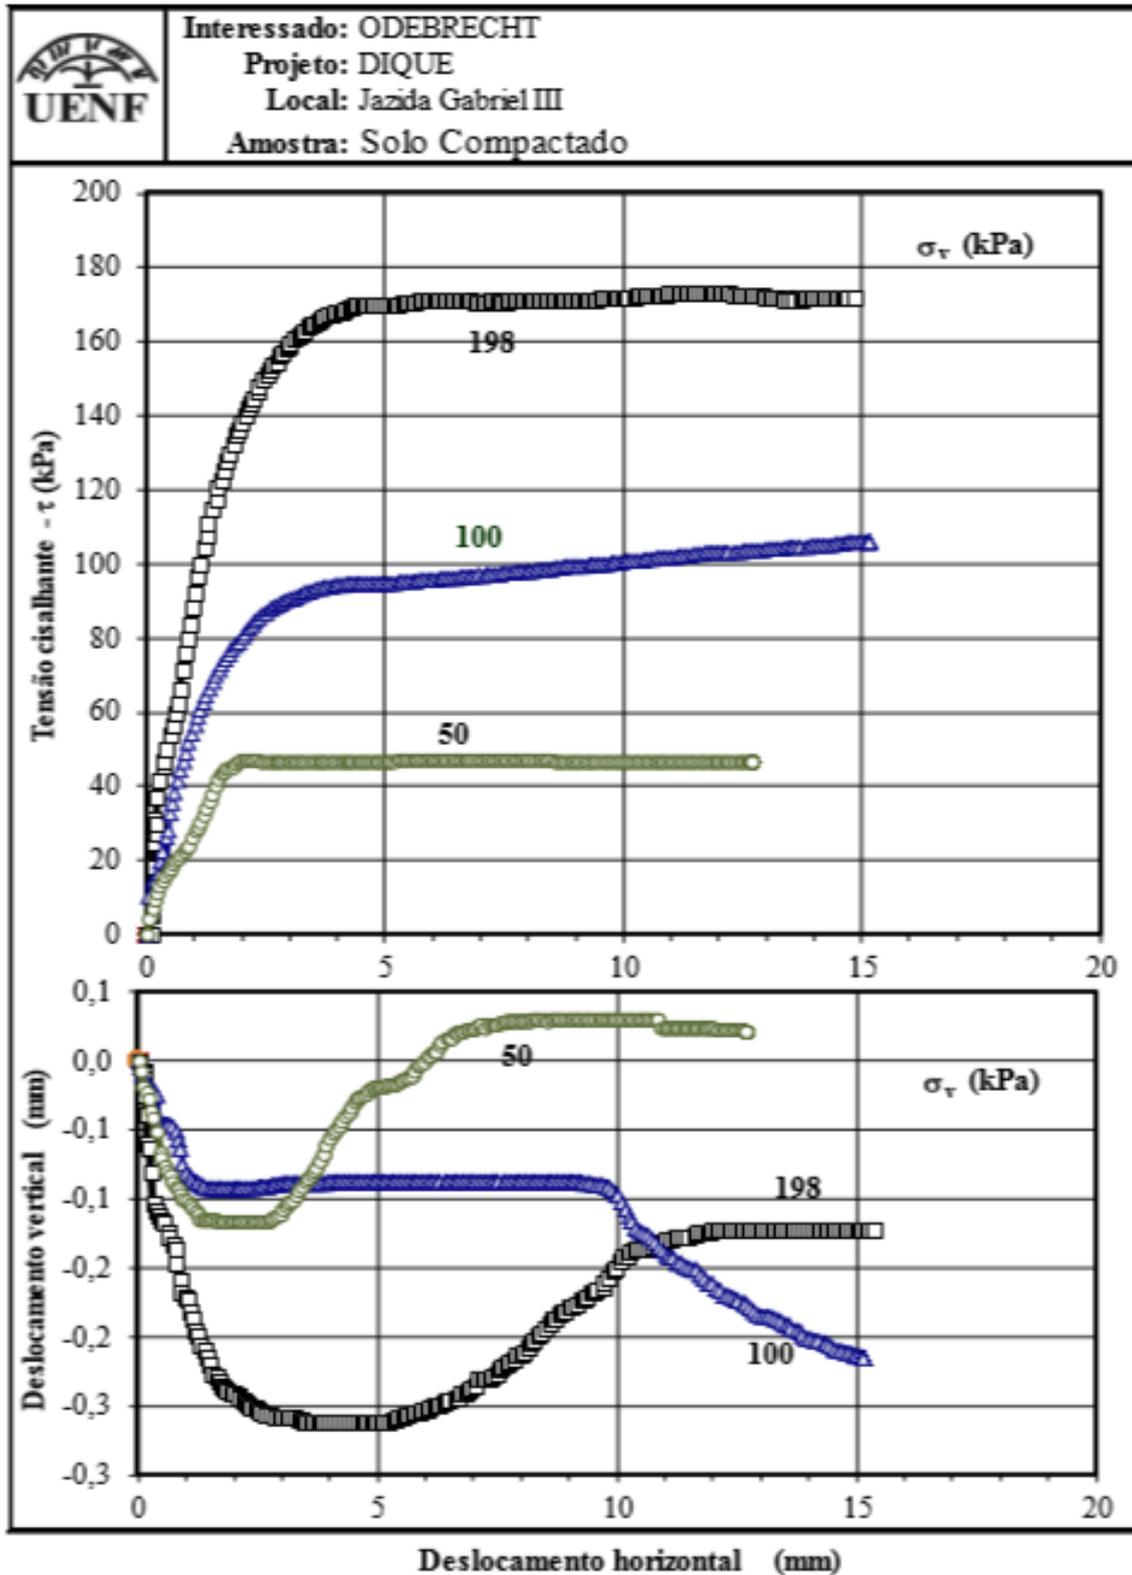
Anexo III – Ensaio de cisalhamento direto Jazida Gabriel III

Ensaio de Cisalhamento Direto
Curvas τ vs. Desl. Horiz. e Desl. Vert. vs. Desl. Horiz.
