RESISTÊNCIA, FORMA DE PARTÍCULAS POR AIMS2 E CONDUTIVIDADE
HIDRÁULICA DE ROCHAS VISANDO LASTRO APÓS ATAQUE POR SULFATO DE
SÓDIO

Dissertação (Mestrado em Engenharia Civil) - Universidade Estadual do Norte Fluminense Darcy Ribeiro, Centro de Ciência e Tecnologia, 2023.

1. Condutividade Hidráulica. 2. Lastro Ferroviário. 3. Sulfato de Sódio. 4. Rochas. 5. EF-118. I. Universidade Estadual do Norte Fluminense Darcy Ribeiro. II. Título.

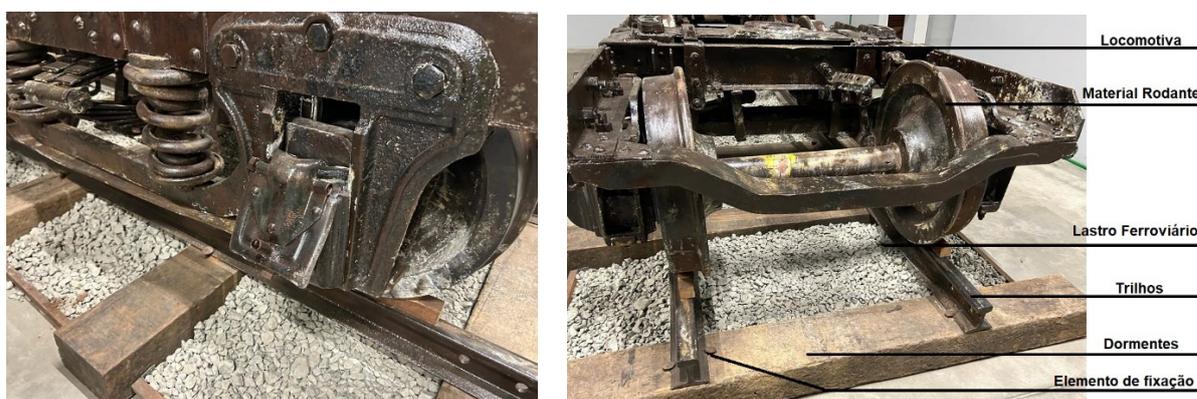
A superestrutura de uma via permanente é composta pelos trilhos, elementos de fixação dos trilhos, elementos de direcionamento de veículos, dormentes, lastro e sublastro, classificado como segmento da via permanente responsável por receber os impactos diretos da carga aplicada na via (GOMES, 2015).

Figura 4-via férrea. Fonte: ROSA (2019)

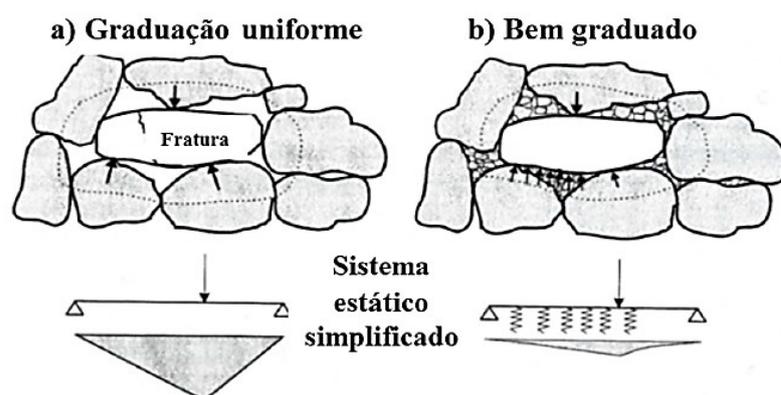
Esses tipos de deslocamentos podem ocorrer em duas etapas, que é logo após da construção durante o período de socaria e a segunda é mais lenta e possui uma relação linear com o peso transportado na via, que causa o rearranjo das partículas quebra e rearranjo das partículas, como mostrado na Figura 5.

Figura 5-esquema das tensões nos grãos. Fonte: (PIRES, 2017).

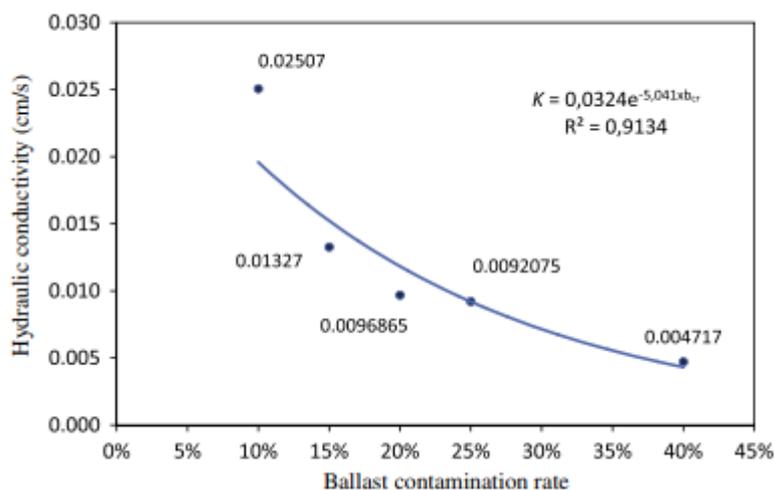
De acordo com os testes de permeabilidade realizados por Paiva *et al.* (2015), os valores de condutividade hidráulica do lastro contaminado com solo são muito baixos em comparação com a condutividade hidráulica do lastro limpo e esses valores diminuem rapidamente com o aumento da taxa de incrustação. Esses resultados demonstram os problemas de escoamento da água causados pela incrustação do lastro pelo solo das camadas subjacentes. Em conclusão, atenção especial deve ser dada ao lastro contaminado, pois ele pode funcionar em níveis abaixo do esperado. Resultados semelhantes foram encontrados por Seling e Waters (1994).

Figura 6- variação da condutividade hidráulica com a taxa de contaminação do lastro.

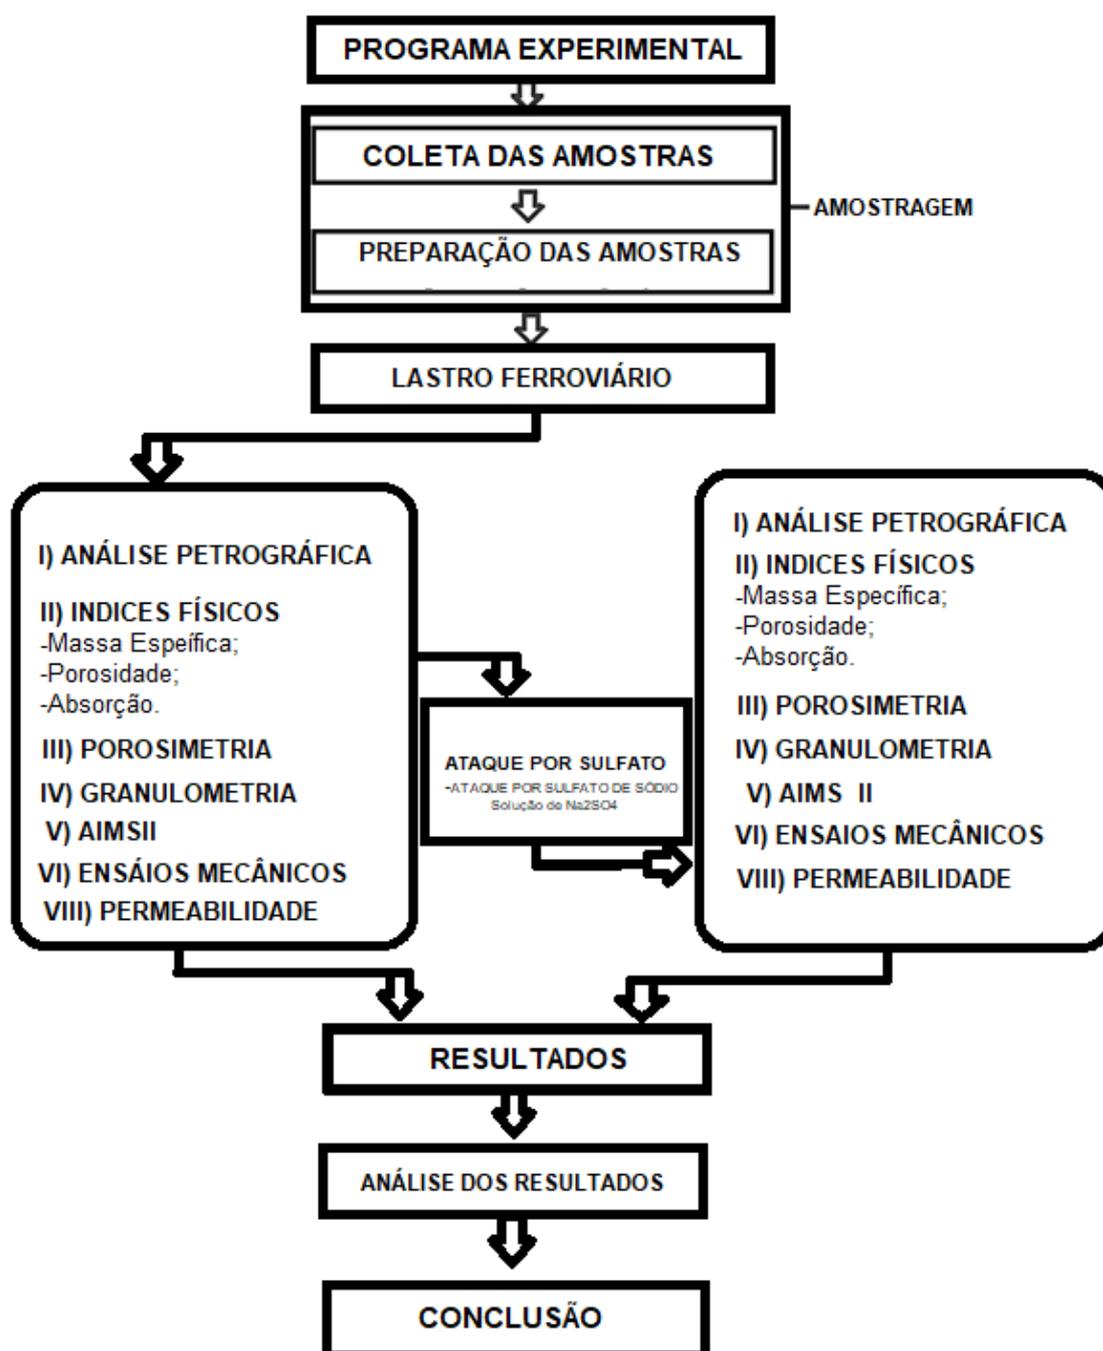
Segundo Frazão (2012), as características físicas, resistência à abrasão, e carga pontual à compressão pontual e de alteração. Estes testes estão incluídos no estudo experimental desenvolvido no presente trabalho. No fluxograma é apresentado o processo experimental da pesquisa apresentado na Figura 7.

Figura 7-Fluxograma do processo metodológico.

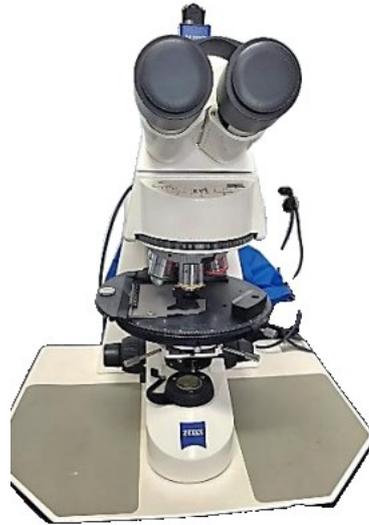
Para a realização do ensaio as amostras passaram pelo processo de preparação, lavagem, secagem e seleção e encaminhadas para o centro de tecnologia mineral – núcleo regional do espírito santo – CETEM/ES, que está localizado na cidade de Cachoeiro de Itapemirim ES, para a verificação de importantes características do material como: estado de alteração dos minerais, natureza das amostras, morfologia, grau de microfissuramento, textura e coloração, antes e após o processo de ataque por sulfato de sódio. O equipamento utilizado na análise petrografica do material foi o Microscópio petrográfico de luz polarizada. Modelo: Axioskop 40 CARL ZEISS. Marca: ZEISS apresentado na Figura 10.

Figura 11-Equipamento utilizado na análise petrográfica.

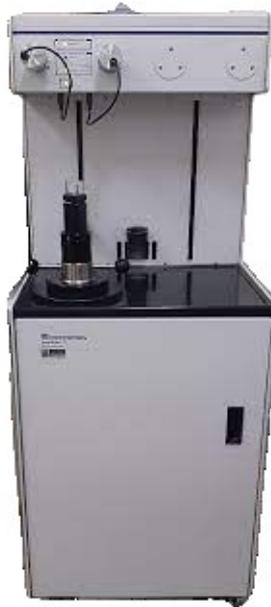
controladas. A pressão é aumentada em incrementos sucessivos e para cada valor de pressão e o equilíbrio alcançado é registrado o volume de mercúrio permeado é registrado. Os dados determinam o volume dos poros do agregado dentro de uma determinada faixa de tamanho de acesso.

Figura 12-Porosímetro Autopore IV 9500 do Laboratório de Engenharia Civil da UENF.

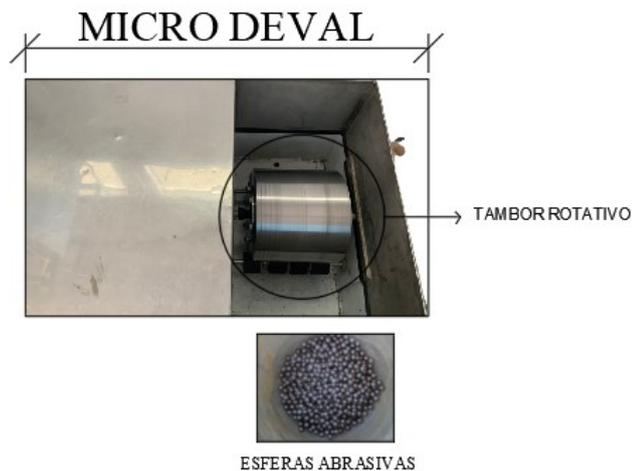
Onde (MD) porcentagem de perda por abrasão do material por micro deval; (A) massa da amostra seca antes do ensaio e (B) massa da amostra retida na peneira 1,18mm após o ensaio.

Figura 13- ensaio de micro deval

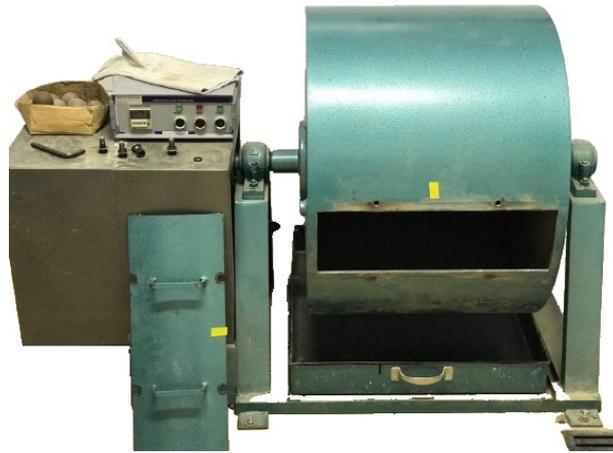
$$LA = \frac{(m - m_1)}{m} \times 100 \quad (10)$$

Figura 14-abrasão Los Angeles - CETEM – ES

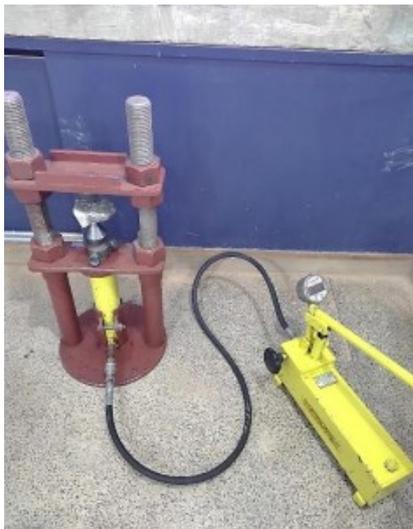
Figura 15-Point Load Test – equipamento da UENF.

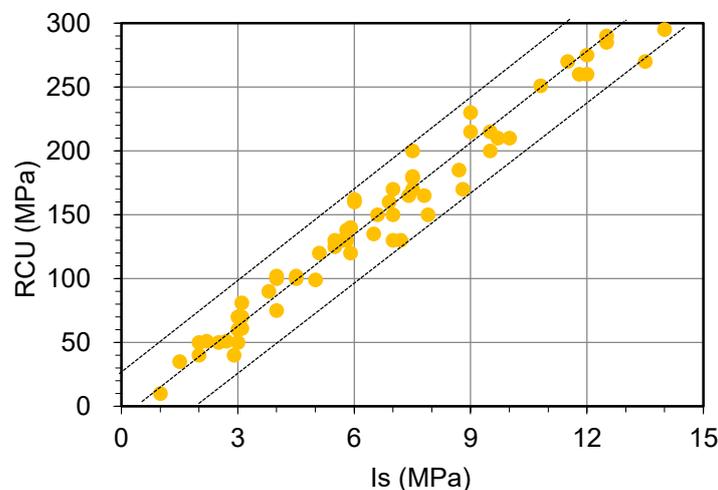
A partir dos resultados do point load (Is50) pode-se determinar a resistência à compressão (RCU) a partir da relação proposta por Al-harhi (2001). A solução para se obter os valores de compressão uniaxial através do point-load contou com as correlações de resistência a compressão uniaxial com Is50 a Figura 16 de diversas rochas estudadas por Al-Harhi (2001) como apresentado na Figura 16.

Figura 16- Relação entre Is50 e RCU (Al-Harhi, 2001).

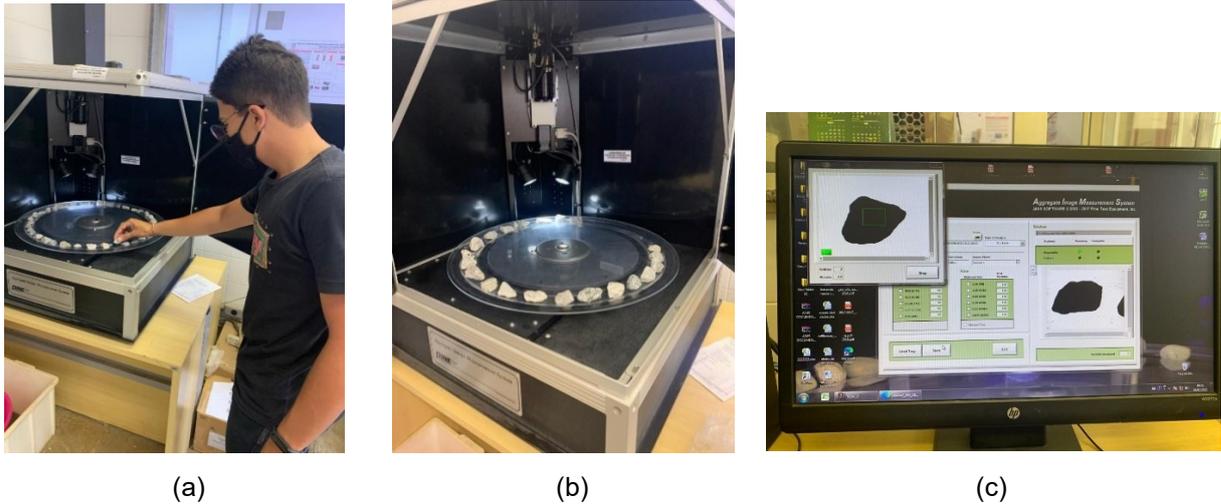
A partir da granulometria do agregado, foi disposto na respectiva bandeja granular e inserida no interior do equipamento para a rotação e início do processamento de imagem como na Figura 17.

Figura 17- (a) momento do posicionamento das partículas na bandeja do equipamento, (b) partículas já posicionadas para análise, (c) tela inicial do software e início da análise.

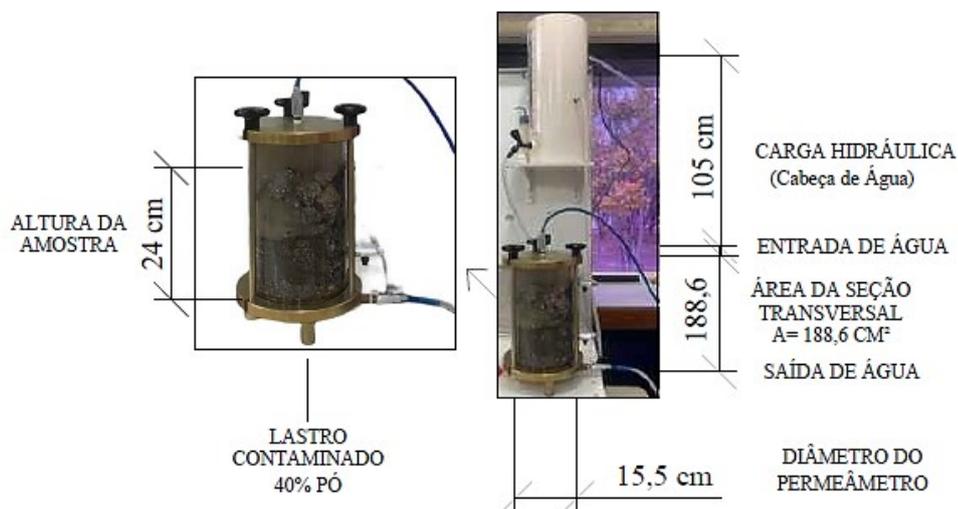
10%, 20% e 40%). Por fim a tampa foi colocada no equipamento e selada. A Figura 18 mostra o permeâmetro durante o teste.

Figura 18-lastro contaminado com permeâmetro.

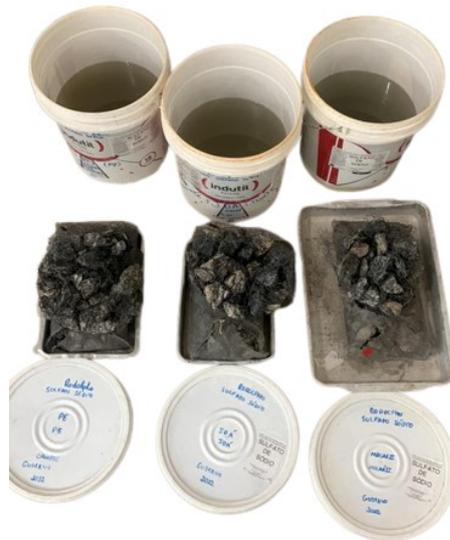
ciclos de umidade e secagem. O material submetido ao ensaio foram as amostras analisadas e submetidas aos ensaios de petrográfica, ensaio de índices físicos, porosimetria de mercúrio, Micro-Deval, ensaio de carga pontual e permeabilidade. Na Figura 19 é indicado ilustrado a realização do ensaio.

Figura 19- Processo de Ataque Por Sulfato De Sódio

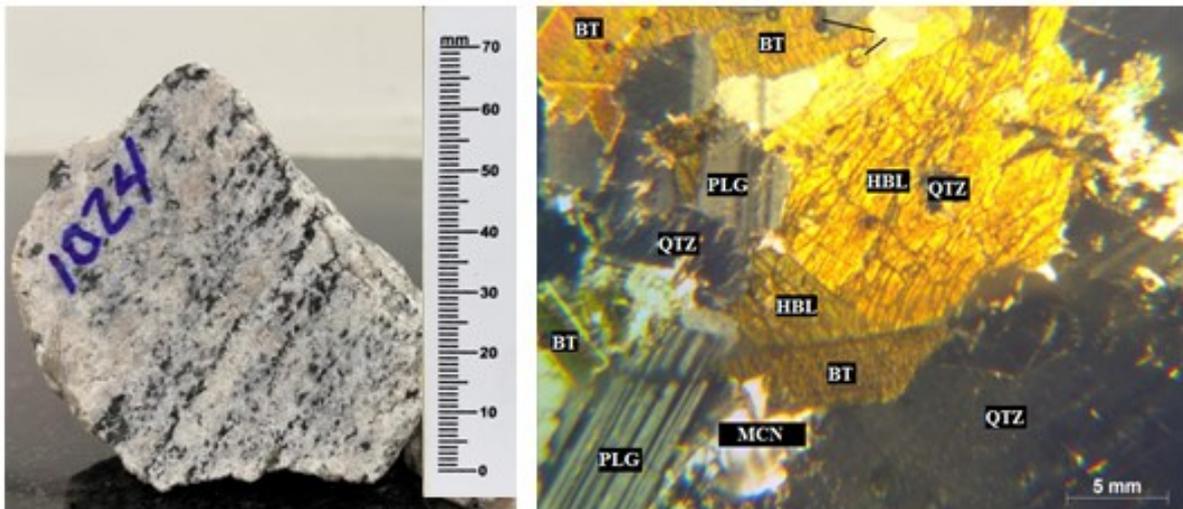
No meta granito ROCHA 01 observa-se processo de sericitização já com algumas porções da rocha com a formação da sericita como mineral secundário (Figura 20). A Tabela 12 apresenta um resumo das propriedades petrográficas das rochas.

Figura 20- Petrografia da ROCHA 01

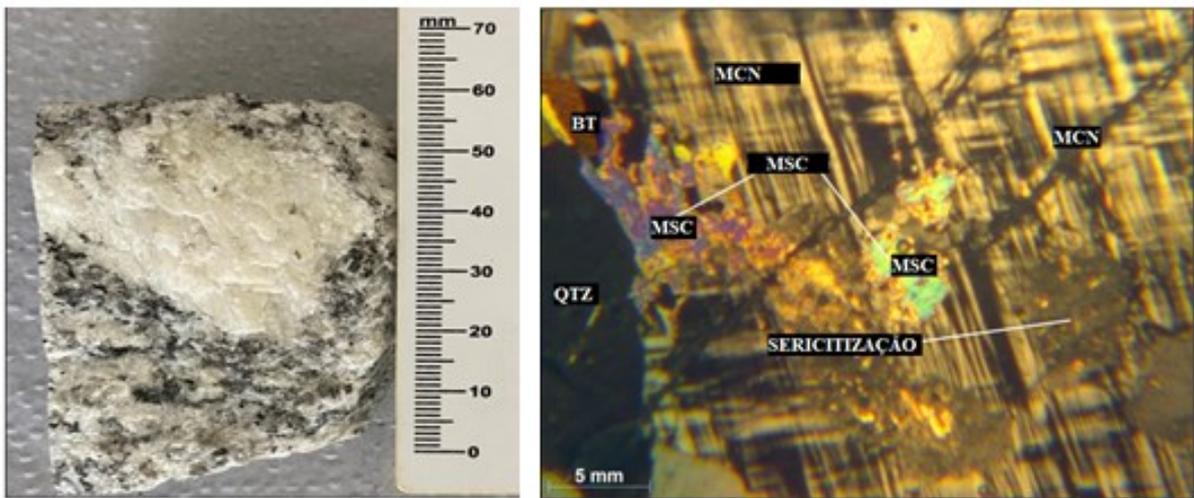
Além de ser constituída por minerais Félsicos comuns as ígneas a amostra ROCHA 02 apresenta minerais monoclínicos, constituídos por mistura isomorfa de silicatos de cálcio, magnésio, ferro, alumínio e, por vezes, também de sódio, manganês ou titânio conhecida como Hornblenda (20%) apesar da composição, esse mineral apresenta a tenacidade quebradiça o que pode ser uma característica indesejada a utilização da rocha.

Figura 21- Petrografia ROCHA 02

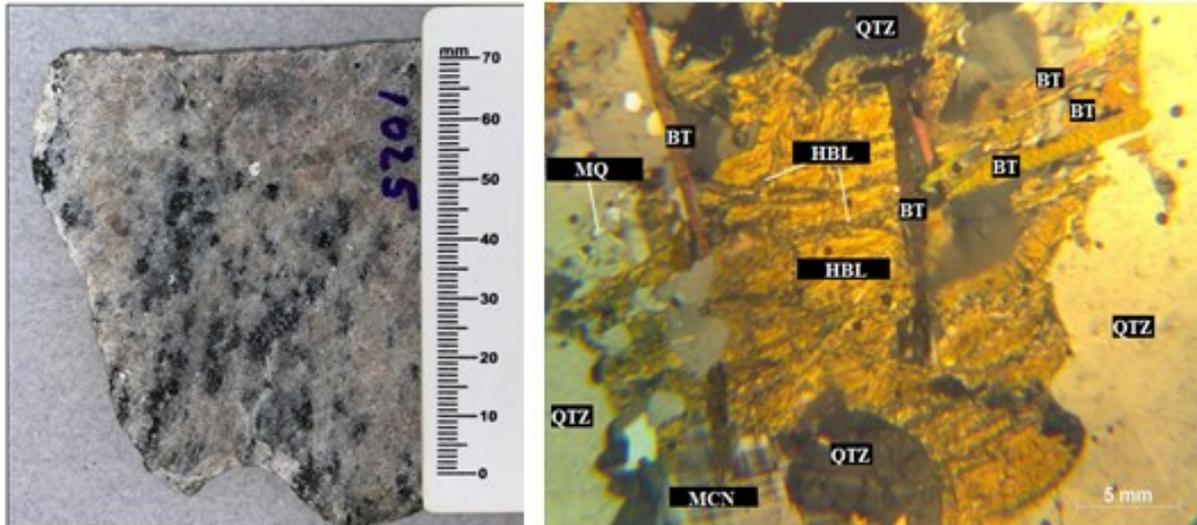
Entretanto, com um total de 30% podendo fazer com que o material seja suscetível ao intemperismo.

Figura 22- Petrografia ROCHA 03

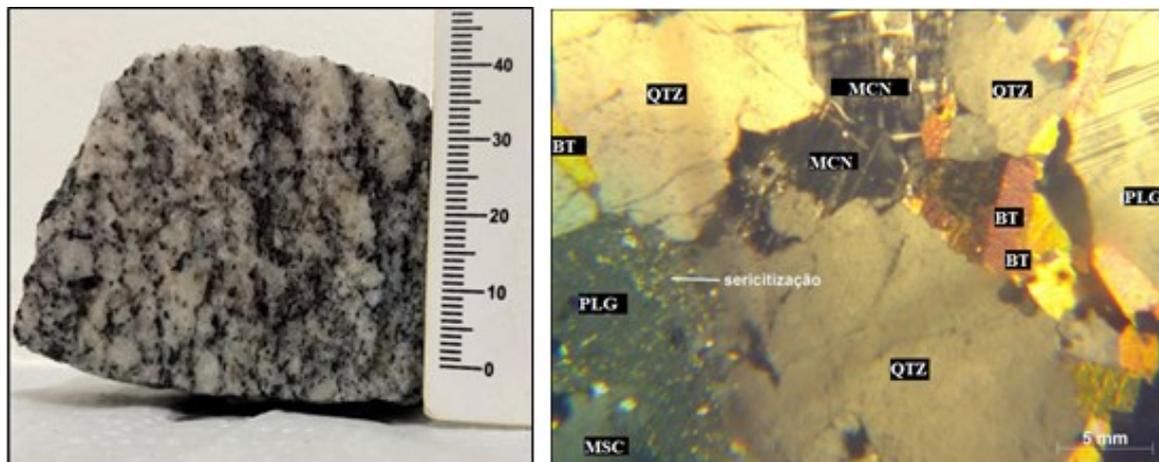
A seguir na Figura 23 é apresentado o resultado da análise petrográfica o meta granito (ROCHA 01) referente ao processo de ataque por sulfato de sódio.

Figura 23-: Petrografia da ROCHA 01, após 60 ciclos de ataque por sulfato de sódio.

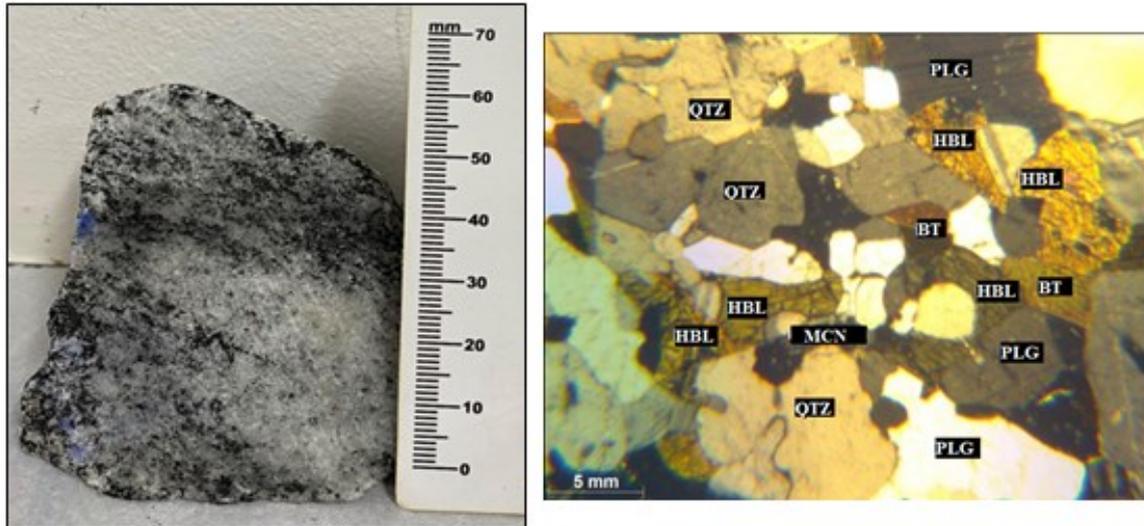
Na Figura 24 pode-se verificar o resultado obtido na petrografia do material analisado após o processo de ataque por sulfato de sódio.

Figura 24-Petrografia da ROCHA 02, após 60 ciclos de ataque por sulfato de sódio.

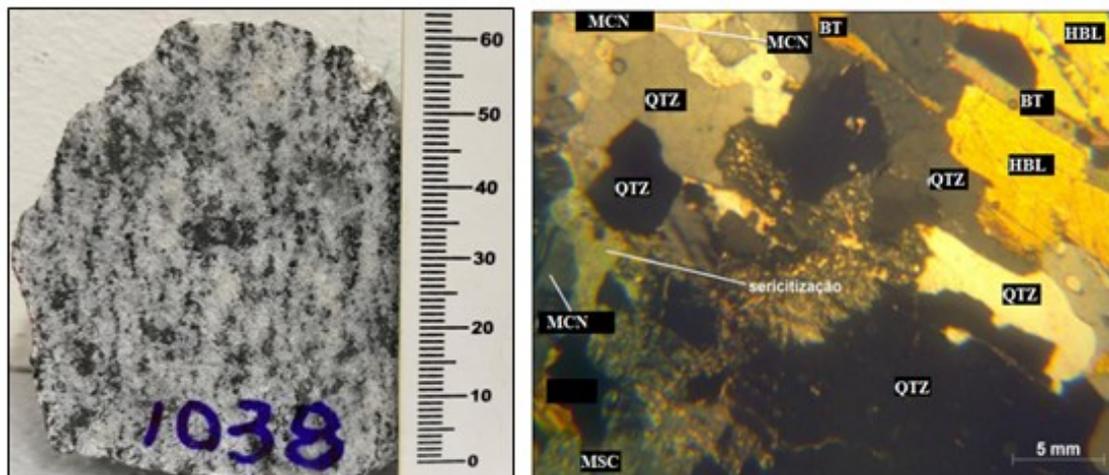
Na Figura 25 verifica-se o resultado obtido na análise petrográfica da ROCHA 03 após ataque por sulfato de sódio.

Figura 25-Petrografia da ROCHA 03, após 60 ciclos de ataque por sulfato de sódio.

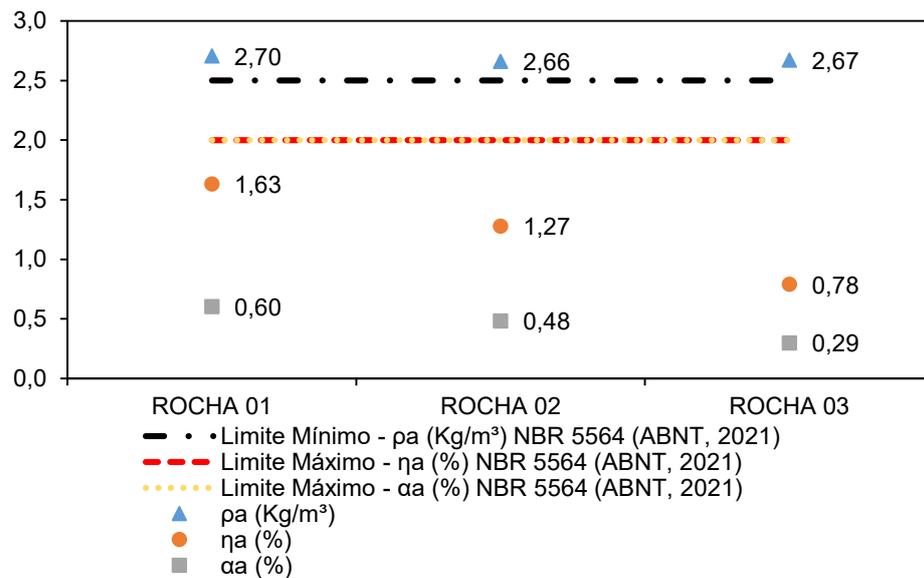
A partir do ensaio de índices físicos foi possível a verificação dos resultados de massa específica, porosidade e absorção como indicado na Figura 26, foi realizado de acordo com o anexo b da NBR 5564 (ABNT, 2021) no qual foram utilizadas 10 amostras de aproximadamente 5cm que foram retiradas diretamente da pilha de amostragem de cada jazida. O ensaio seguiu em conformidade com o subitem 3.3.2 disposto na metodologia do presente trabalho.

Figura 26-síntese dos resultados do ensaio de índices físicos.

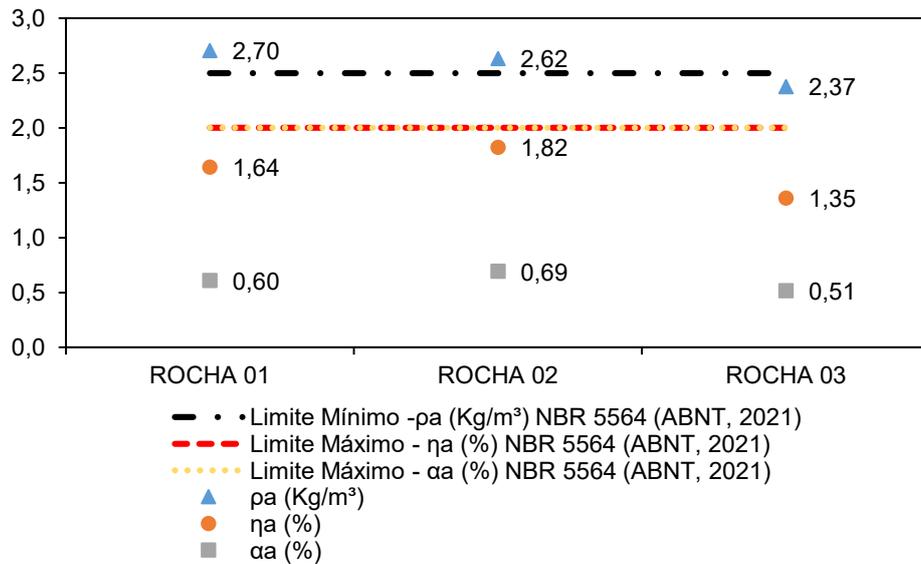
As três amostras de rochas mantiveram suas características de massa específica, porosidade e absorção de água dentro dos limites estabelecidos na NBR 5564 (ABNT, 2021) padrão após ataque por sulfato de sódio, entretanto, observa-se a variação média nos resultados de índices físicos após ataque apresentado na Figura 27.

Figura 27- intese dos resultados do ensaio de índices físicos após ataque por sulfato de sódio;

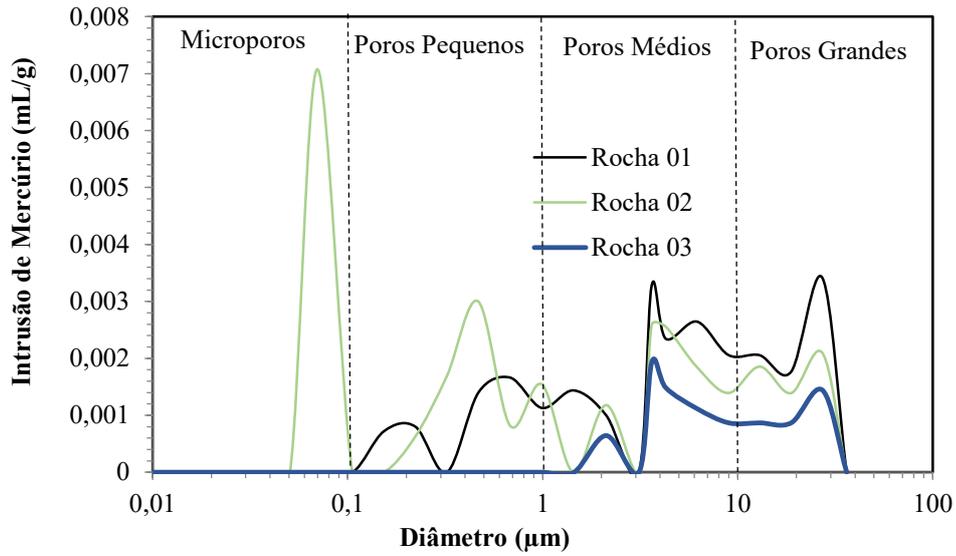
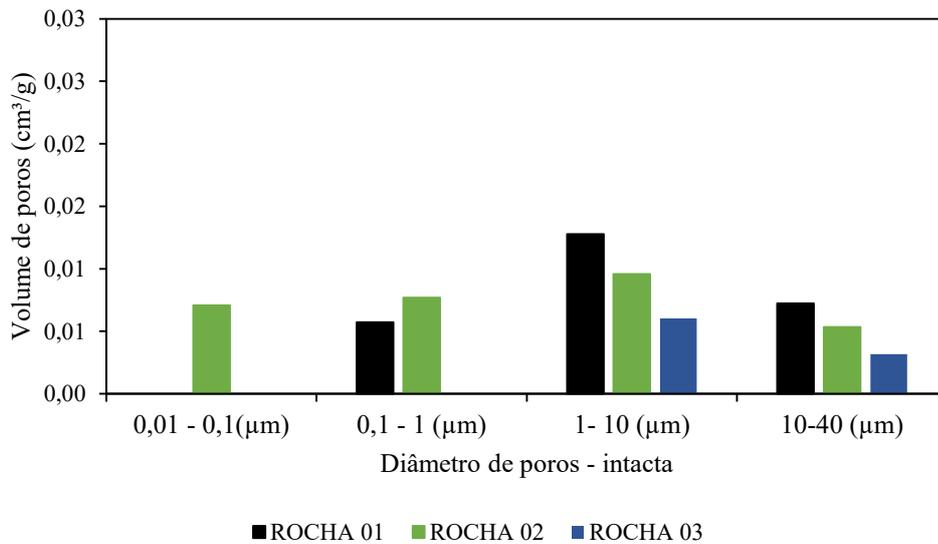
Ao observar os resultados sintetizados na Figura 28, verifica-se uma variação do diâmetro médio dos poros o que favorece o aparecimento de patologias como: fragmentação e perda da resistência do material o que pode prejudicar a utilização de forma eficiente e eficaz.

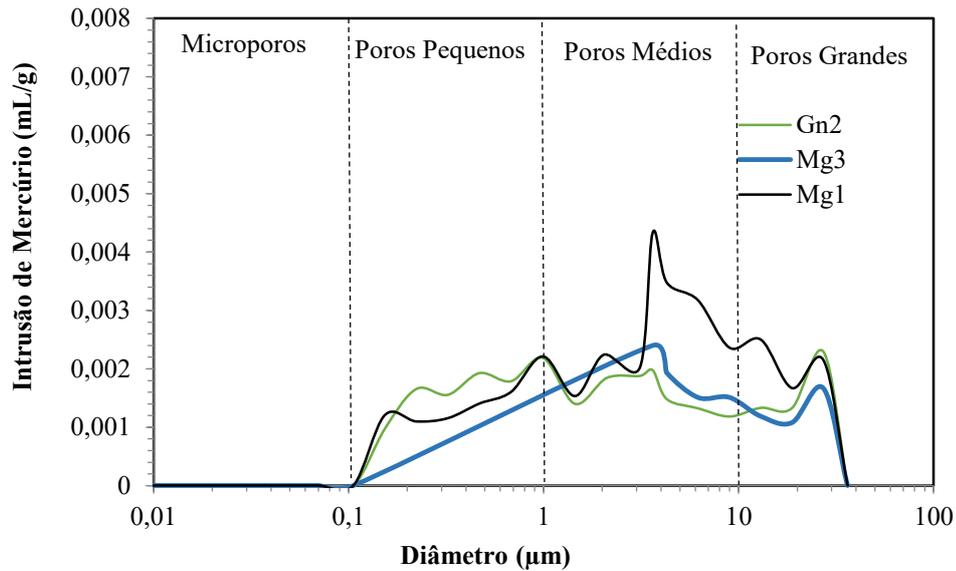
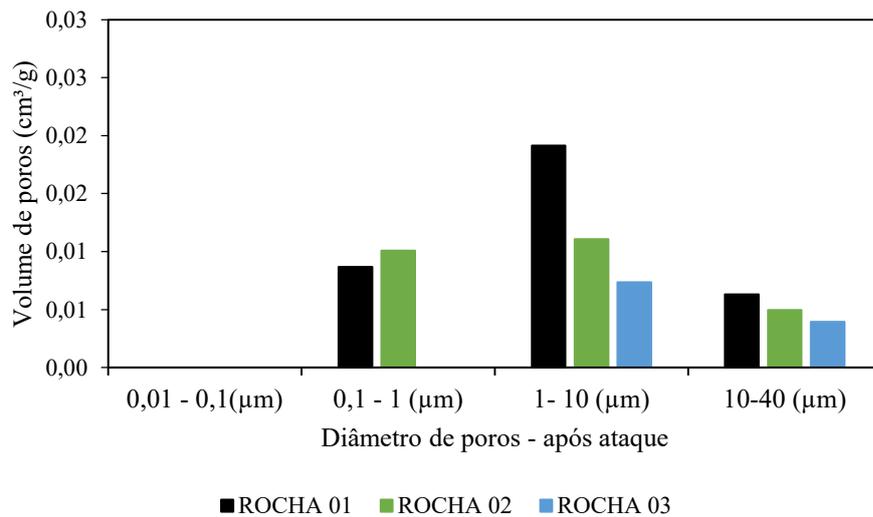
Com o aumento do diâmetro médio dos poros do material é possível constatar de forma clara o aumento do volume total de intrusão por mL/g, conforme YU et. al. (2017) isso pode ocorrer devido ao aumento no número de fissuras na rocha e a possível cristalização de sulfato de sódio no interior dos poros da rocha, o que pode aumentar as tensões no interior dos poros da rocha.

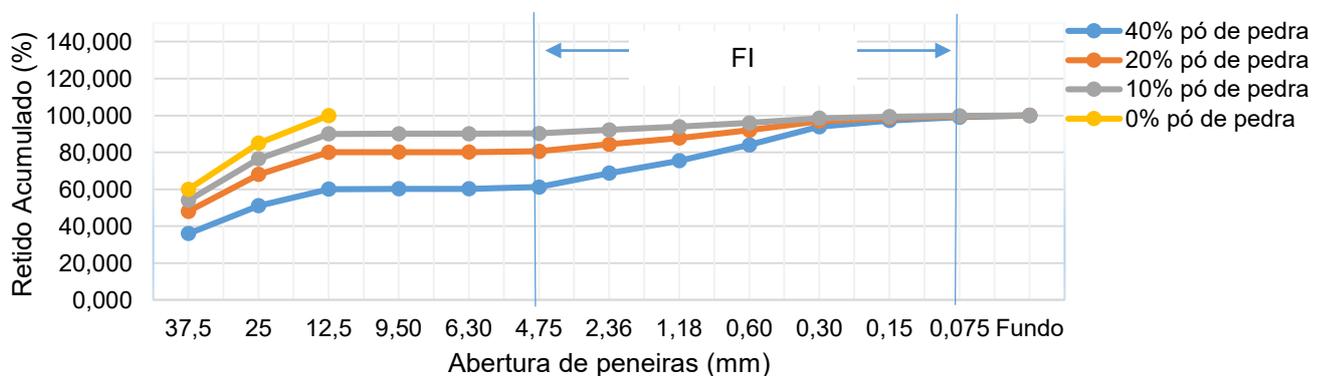
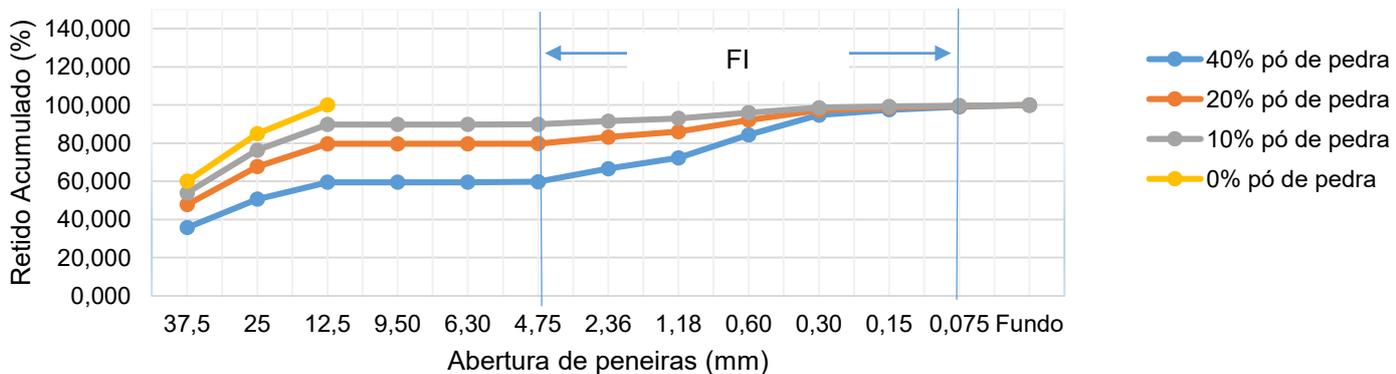
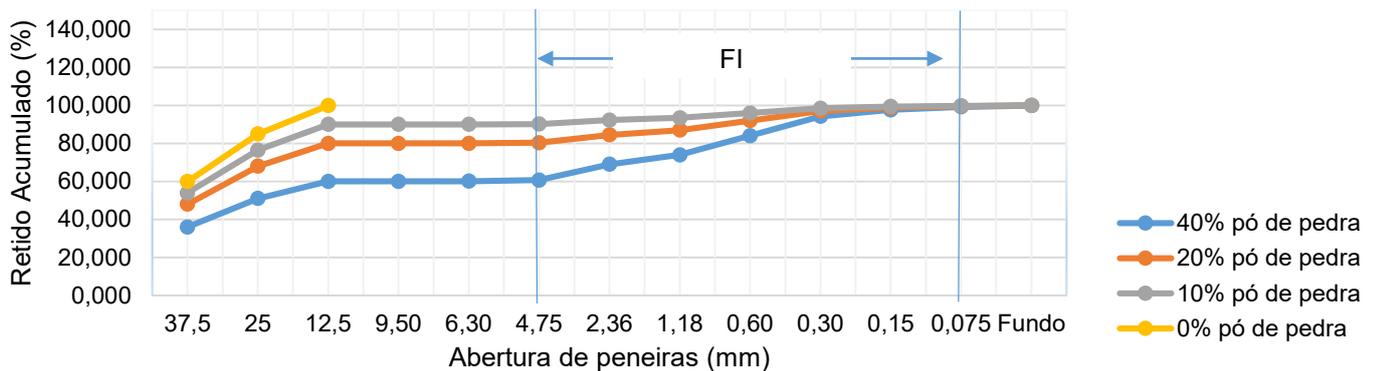
Na Figura 30, é representado a distribuição granulométrica das amostras ROCHA 01, ROCHA 02 e ROCHA 03 com diferentes taxas de incrustação (0%, 10%, 20% e 40%).

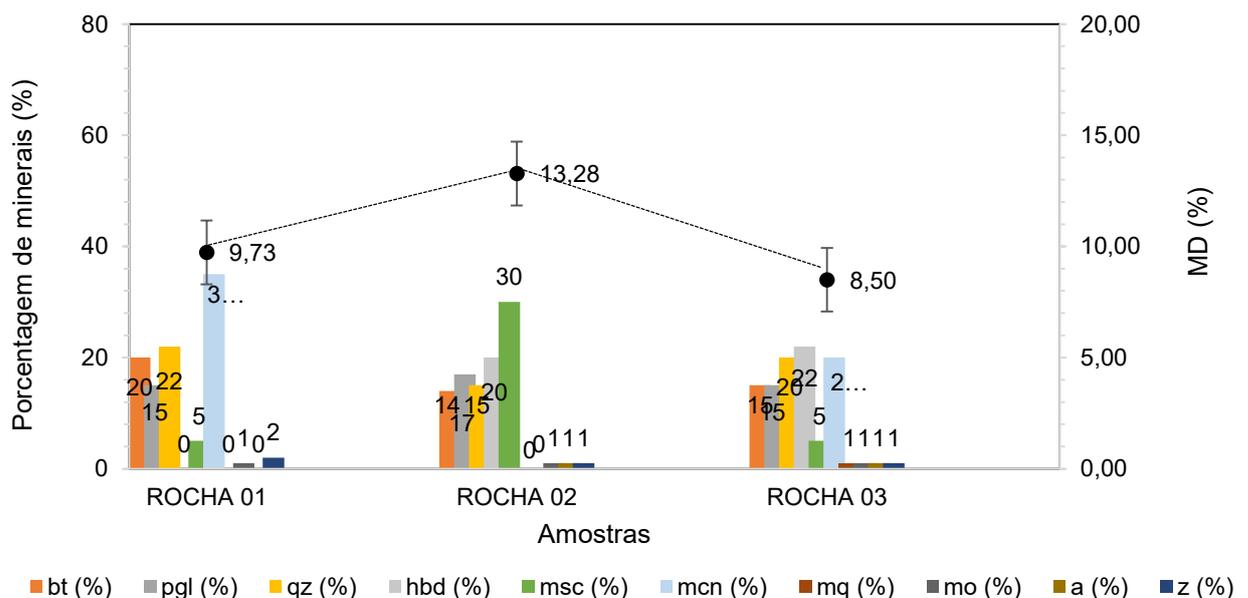
Na Figura 31 verifica-se a média de desgaste de cada uma das amostras de rocha e sua característica mineralógica.

Figura 31-síntese de resultados ensaio de Micro Deval Test (MD).

O ROCHA 02 (Figura 31) apresentou maior valor médio de desgaste ($13,55 \pm 0,7\%$), porém, não houve diferença significativa para essa propriedade, pois os desvios padrões foram coincidentes para amostra intacta e após ataque químico. Na Figura 24 essa amostra havia mostrado menos fissuração após ataque químico, o que foi evidenciado na intrusão de mercúrio não havendo diferença significativa na amostra intacta e após ataque químico (Figura 29).

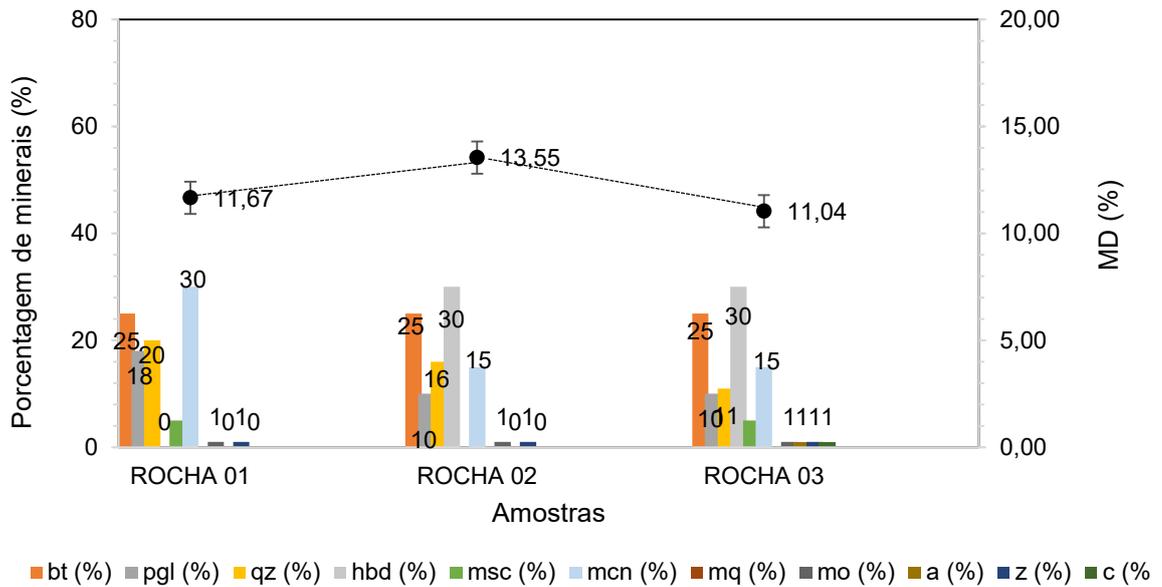
Figura 32-síntese de resultados ensaio de Micro Deval Test (MD).

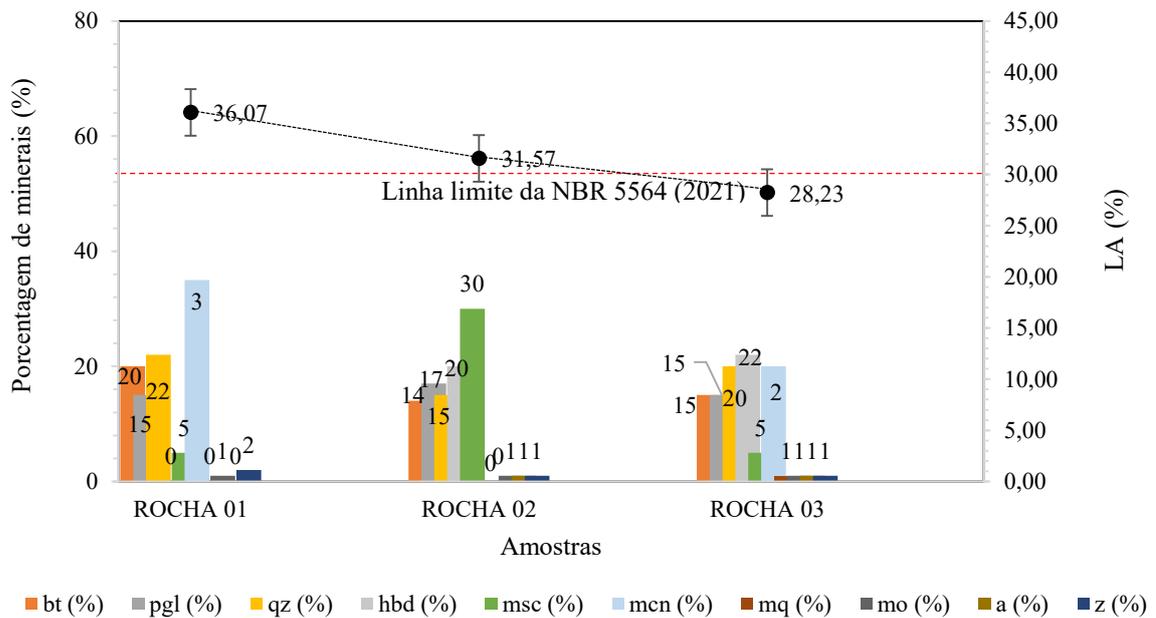
Já o meta granito (ROCHA 01) e gnaisses (ROCHA 02) como apresentado na Figura 33 que os maiores valores de perda por abrasão de (36,07%) seguido de (31,57%) respectivamente. Ambas as rochas apresentaram valores de abrasão acima dos limites estabelecidos pela norma regulamentadora brasileira, entretanto, apresentam valores abaixo dos estabelecidos pela VALEC (2012).

Figura 33-Resumo dos resultados obtidos pelo ensaio de Abrasão Los Angeles comparados a petrografia intacta e ao limite estabelecido pela NBR 5564 (ABNT, 2021).

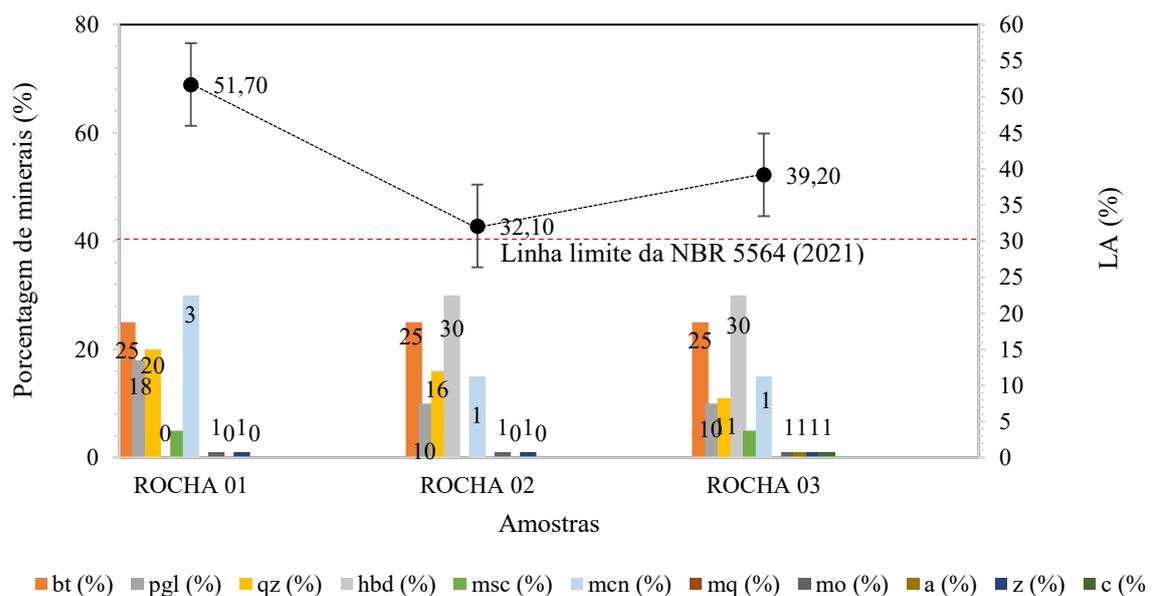
Apesar da ROCHA 03 apresentar satisfatório índice de abrasão intacto, como apresentado na Figura 31, foi possível verificar aumento de aproximadamente 10,97%, que indica variabilidade na resistência do material, assim como a ROCHA 01 que passou de 36,07% para 51,70% desta forma ambas as rochas ficaram acima dos limites estabelecidos pela norma brasileira, porém apenas a ROCHA 01 acima do limite estabelecido pela VALEC (2012).

Figura 34-Resumo dos resultados obtidos pelo ensaio de Abrasão Los Angeles comparados a petrografia e ao limite da NBR 5564 (2021) após ataque por sulfato de sódio.

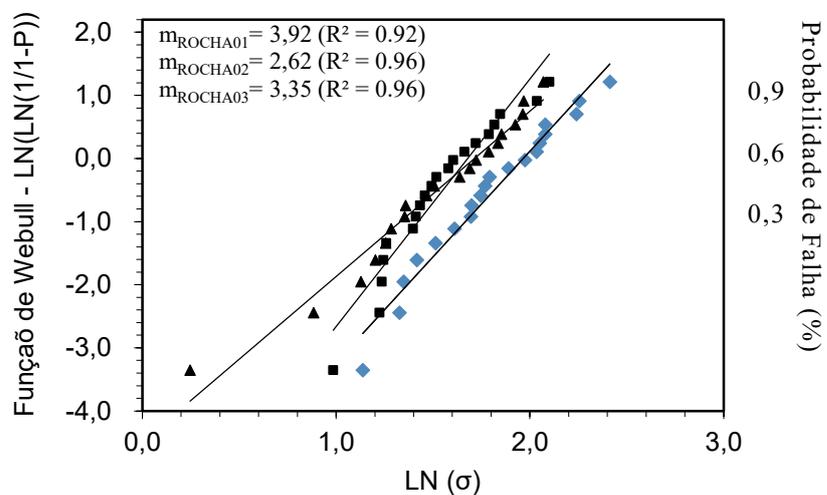
Ambas as amostras obtiveram índice de resistência (I_s50) para agregados irregulares, muito altas, referente a direção. Após a realização do ensaio verificou-se que os valores de I_s50 das rochas: ROCHA 01, ROCHA 02 e ROCHA 03 variaram entre 4,86 MPa a 6,41 MPa. Na Figura 35 é apresentado os resultados referentes a ruptura em ordem crescente conforme o modelo de Weibull.

Figura 35-Série estatística de Weibull Rocha intacta

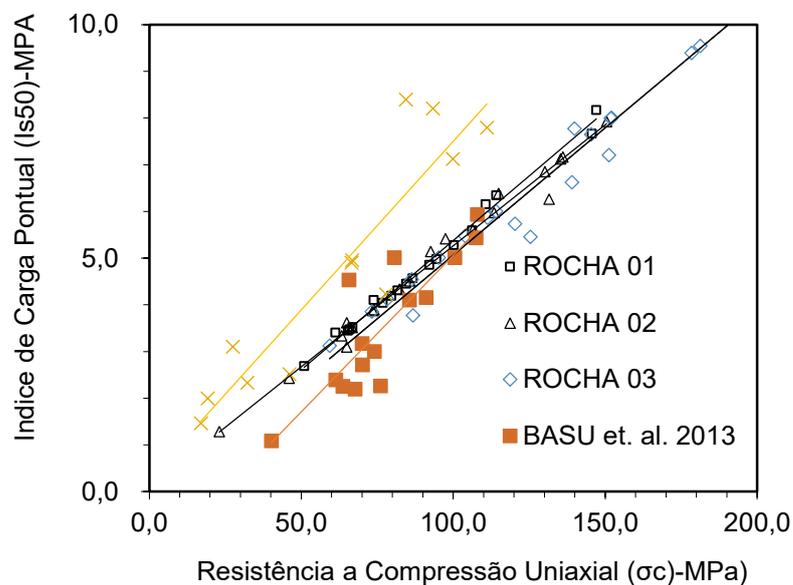
As características encontradas de cada amostra nos índices físicos também corroboram com os encontrados a partir do ensaio de PLT visto que quanto maior a massa específica de cada material menor é a quantidade de poros, como observado na amostra ROCHA 02 com massa específica de 2,66 Kg/ m². Além de características petrográficas como a presença em maior escala de minerais mais densos como quartzo.

Figura 36- Estimativa De Resistencia A Compressão Uniaxial Rocha Intacta

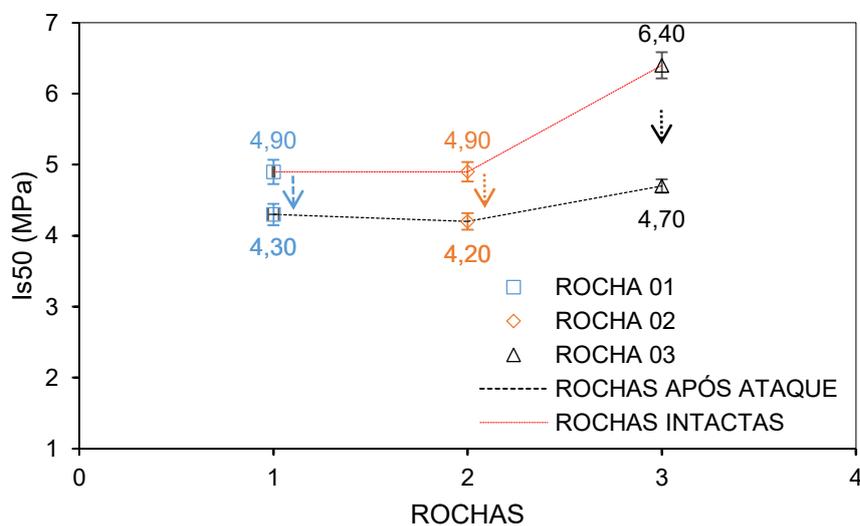
Comparando as médias é possível verificar que apesar do decréscimo no índice de carga pontual nas médias de cada uma das amostras após ataque por sulfato de sódio, as amostras ROCHA 01 e ROCHA 02 mantiveram –se dentro do desvio padrão das rochas intactas. Olhando individualmente para cada rocha, os desvios não coincidem, ocorre de fato uma redução no índice. Já a amostra ROCHA 03 apesar de apresentar maior resistência dentre as amostras analisadas apresentou o maior incremento médio após ataque por sulfato de sódio.

Figura 37-resultado do teste de carga pontual antes e após ataque por sulfato de sódio

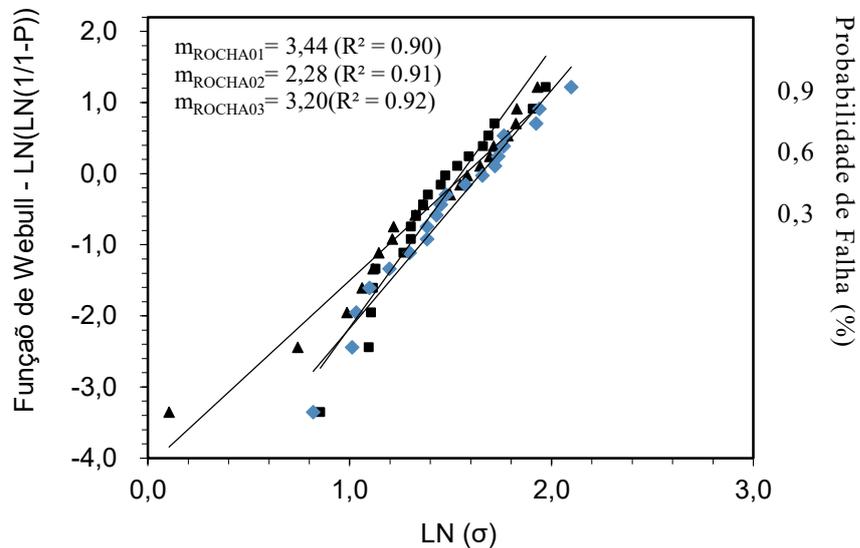
determinar a probabilidade de falha do material após processo de ataque químico como indicado na Figura 35.

Figura 38-Série estatística de Weibull após ataque por sulfato de sódio

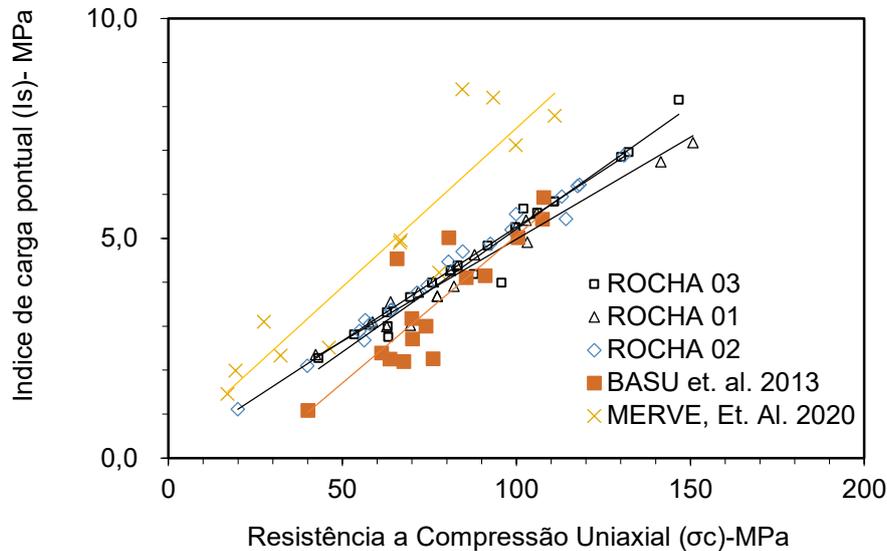
Com relação a resistência estimada das rochas após ataque, corroborado as estimativas de resistência do material das três amostras e os resultados de estimativa de resistência obtidos pelos autores Basu *et. al*, 2013 e Merve *et. al*. 2020 é possível verificar na Figura 39 abaixo.

Figura 39- Estimativa De Resistencia A Compressão Uniaxial Após Ataque Por Sulfato De Sódio.

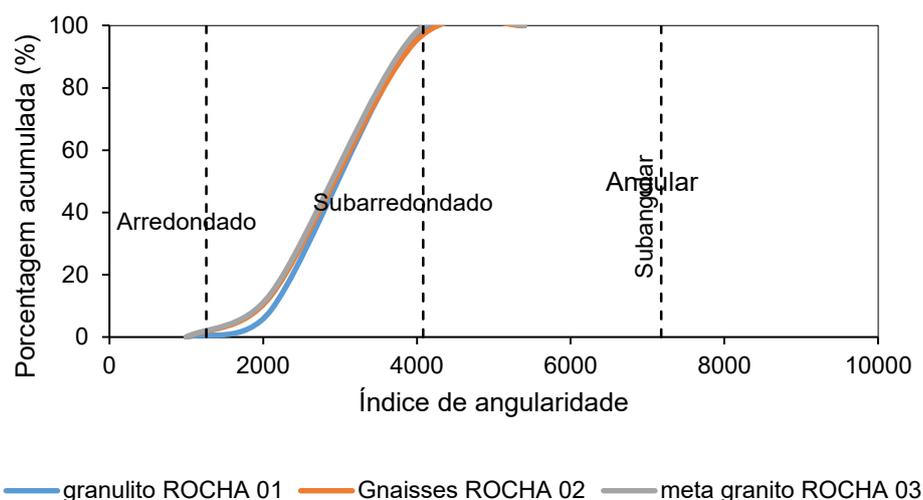
A amostra ROCHA 01 não apresentou tal tendência de angularidade se mantendo bem distribuído angularmente como indicado na Figura 40.

Figura 40-Gráficos das propriedades de forma incluindo marcações de limites de angularidade.
