RESISTÊNCIA, FORMA DE PARTÍCULAS POR AIMS2 E CONDUTIVIDADE
HIDRÁULICA DE ROCHAS VISANDO LASTRO APÓS ATAQUE POR SULFATO DE
SÓDIO

Dissertação (Mestrado em Engenharia Civil) - Universidade Estadual do Norte Fluminense Darcy Ribeiro, Centro de Ciência e Tecnologia, 2023.

1. Condutividade Hidráulica. 2. Lastro Ferroviário. 3. Sulfato de Sódio. 4. Rochas. 5. EF-118. I. Universidade Estadual do Norte Fluminense Darcy Ribeiro. II. Título.

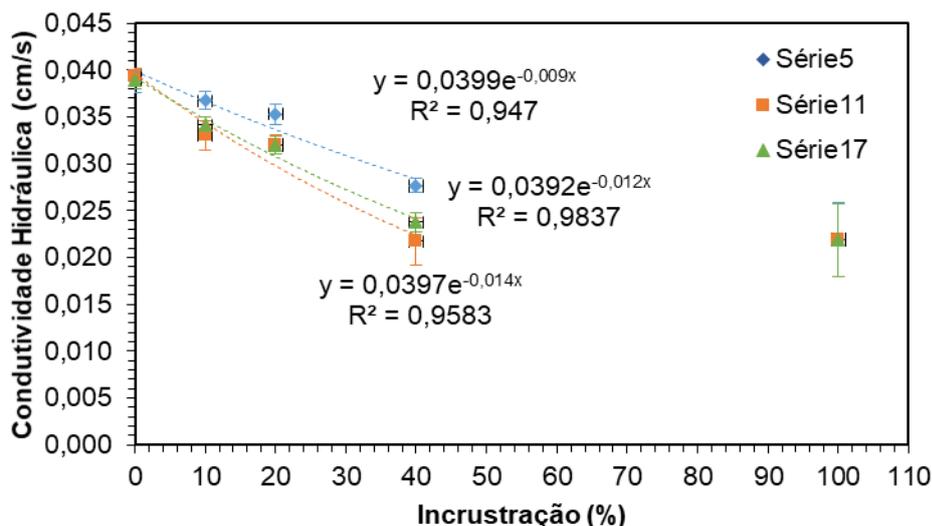
Figura 42- variação da condutividade hidráulica com a taxa de colmatação do lastro ROCHA01, ROCHA 02 e ROCHA 03.

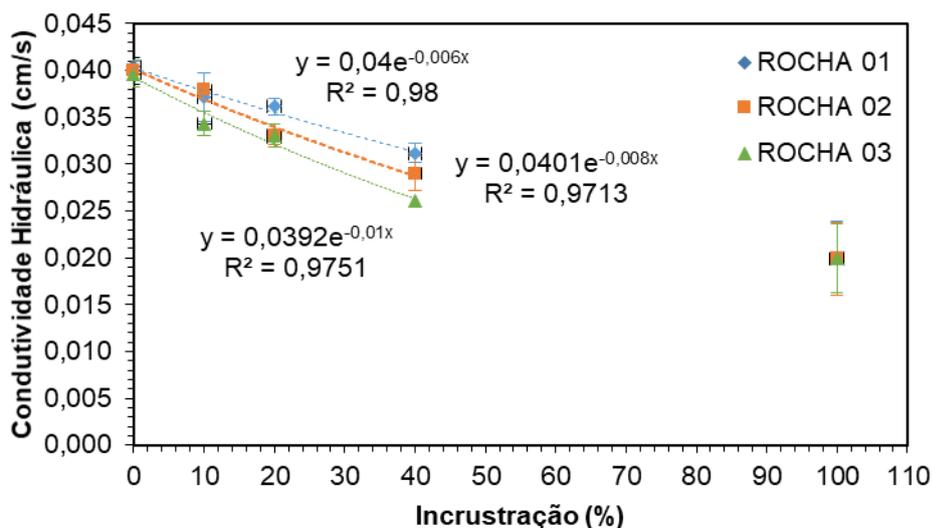
A condutividade hidráulica do material após o processo de ataque por sulfato de sódio é verificada na Figura 43.

Figura 43 - variação da condutividade hidráulica com a taxa de colmatção do lastro ataque por sulfato de sódio ROCHA 01, ROCHA 02 e ROCHA 03.

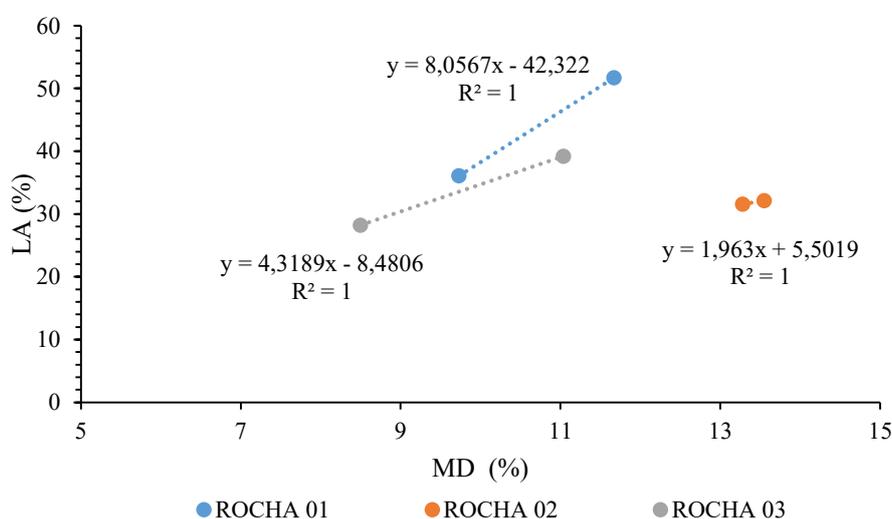
Figura 45-Correlação entre Los Angeles e Micro-Deval.

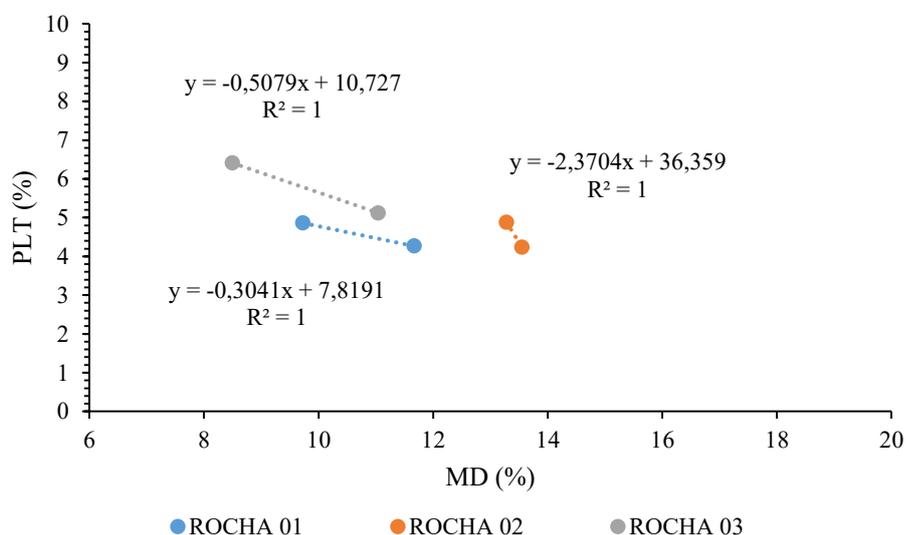
Figura 46-Correlação entre Point load e Micro-Deval.
