# Relatório Técnico Sobre o Derramamento do Efluente da Indústria de Papéis Cataguazes nos rios Pomba e Paraíba do Sul

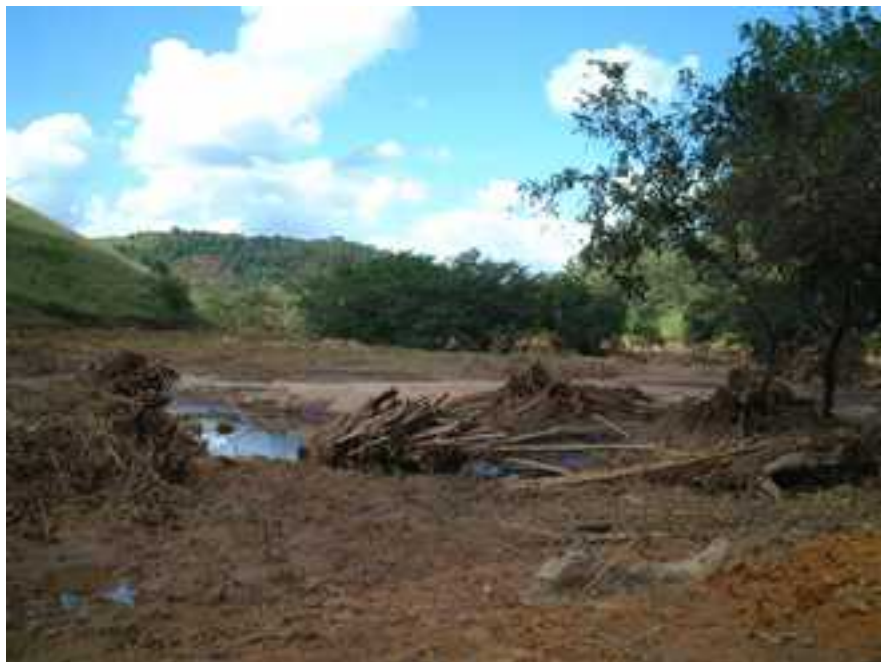
**Figura 1a: Córrego Cágado. Solo com a presença de rejeito da Indústria Cataguazes de Papel e da vegetação que foi removida das áreas adjacentes.**

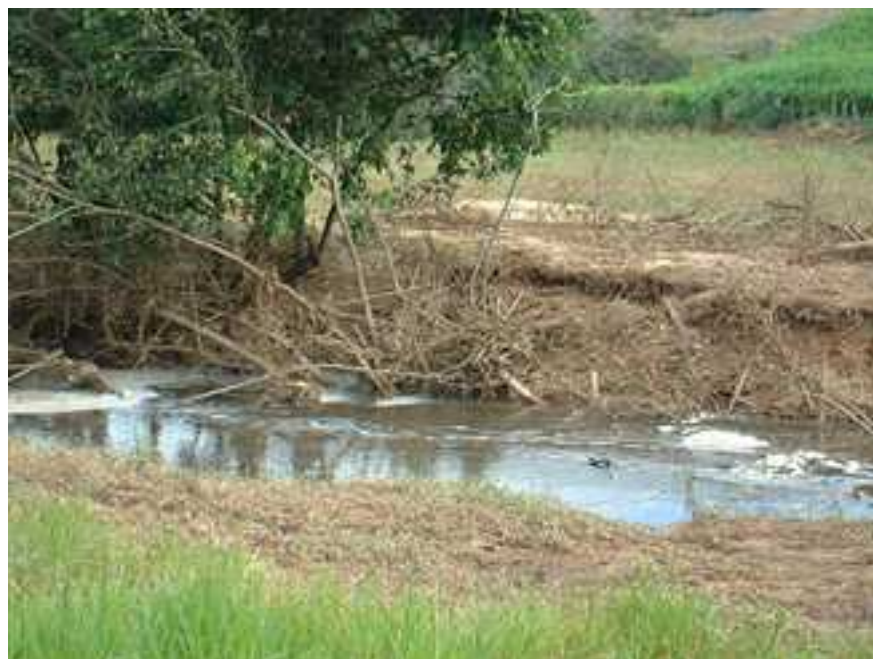
**Figura 1b: Córrego Cágado. A formação de espuma reflete a presença do material proveniente do rejeito da Indústria.**

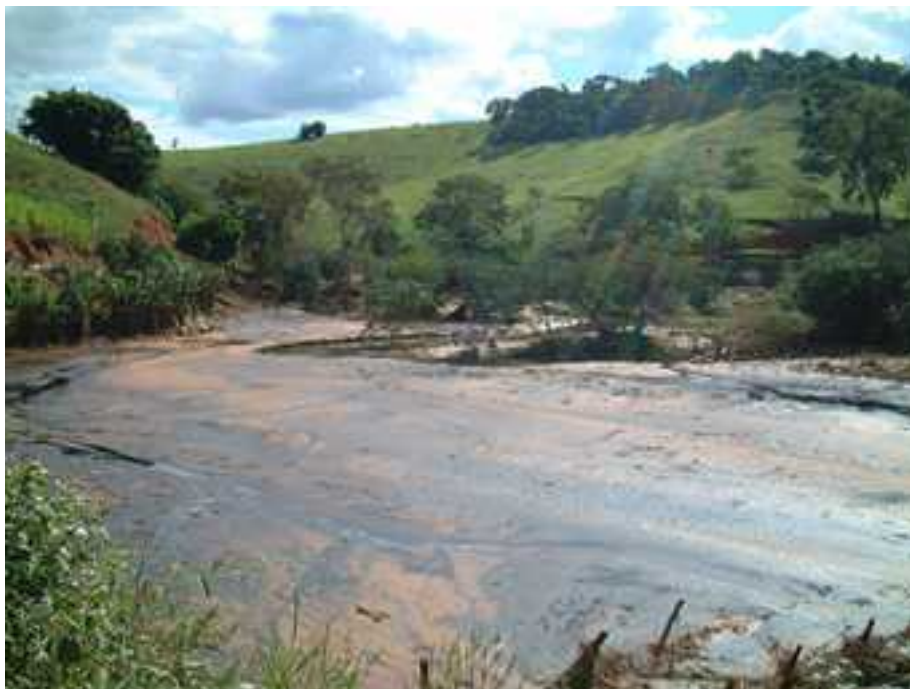
**Figura 1c: Margens do Córrego Cágado. Solos marginais expostos e contaminados com o rejeito da Indústria.**

A alteração visual observada através da mudança na coloração das áreas terrestres e da coluna d'água afetadas, pode ser evidenciada nas Figuras 1c e 2. As alterações nas características físico-químicas e químicas da água promovidas pela presença do rejeito, estão apresentadas na Tabela 1.

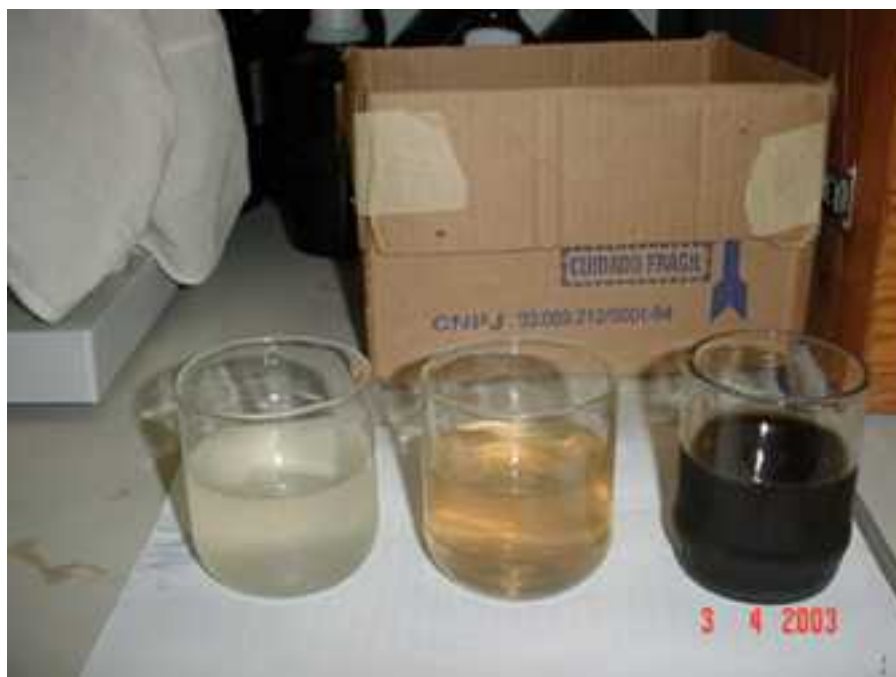
**Figura 2: Amostras de águas do Rio Paraíba do Sul em diferentes momentos da passagem da mancha tóxica de rejeitos da indústria Cataguazes (da esquerda para a direita: dia 02/04 manhã; 02/04 tarde; 03/04 manhã).**

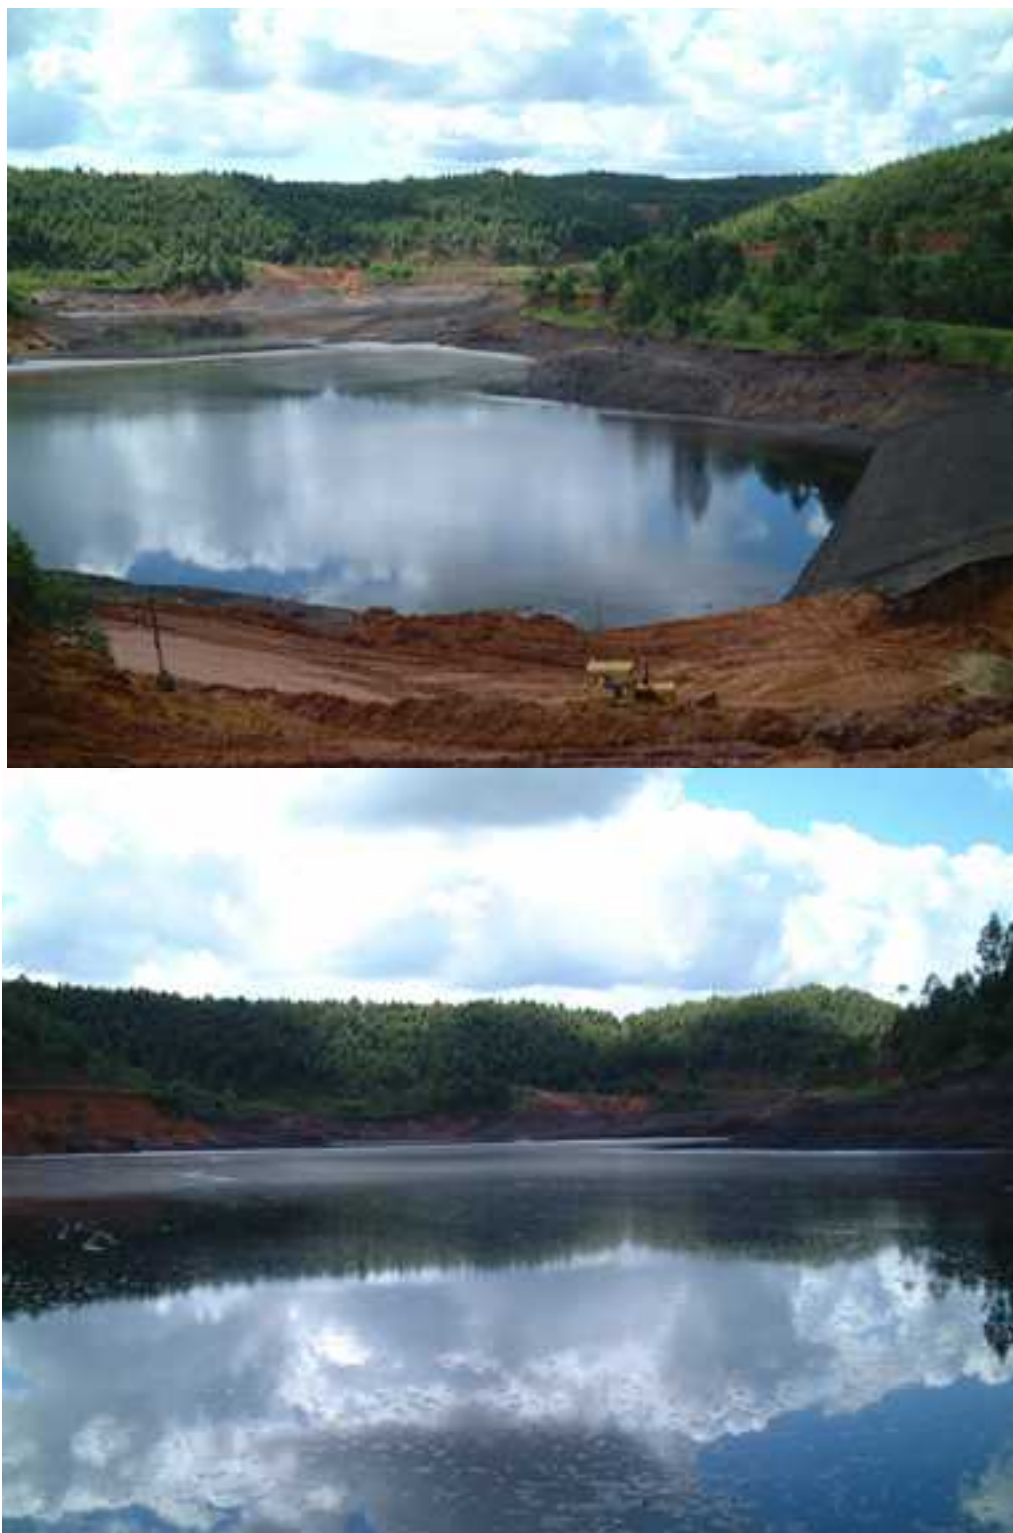
**Figura 3: Vista da área do tanque de rejeito da Indústria Cataguazes de Papel**

O rejeito, segundo informações obtidas na imprensa, é constituído especialmente por soda cáustica, cloro e lignina, o que lhe confere uma coloração negra (Figura 3). No entanto, informações mais precisas foram obtidas a partir do relatório emitido pelo Prof. Cláudio Mudado Silva (Universidade Federal de Viçosa - Laboratório de Celulose e Papel) onde aponta os seguintes resultados: 1) a lixívia “ou rejeito” possui alta carga orgânica expressa pela demanda química de oxigênio (DQO) e carbono orgânico total (COT); 2) a lixívia possui um pH alcalino, devido a presença de hidróxido de sódio; 3) a lixívia possui uma cor bastante escura devido a presença de lignina em meio alcalino. 4) Os valores de sódio e da

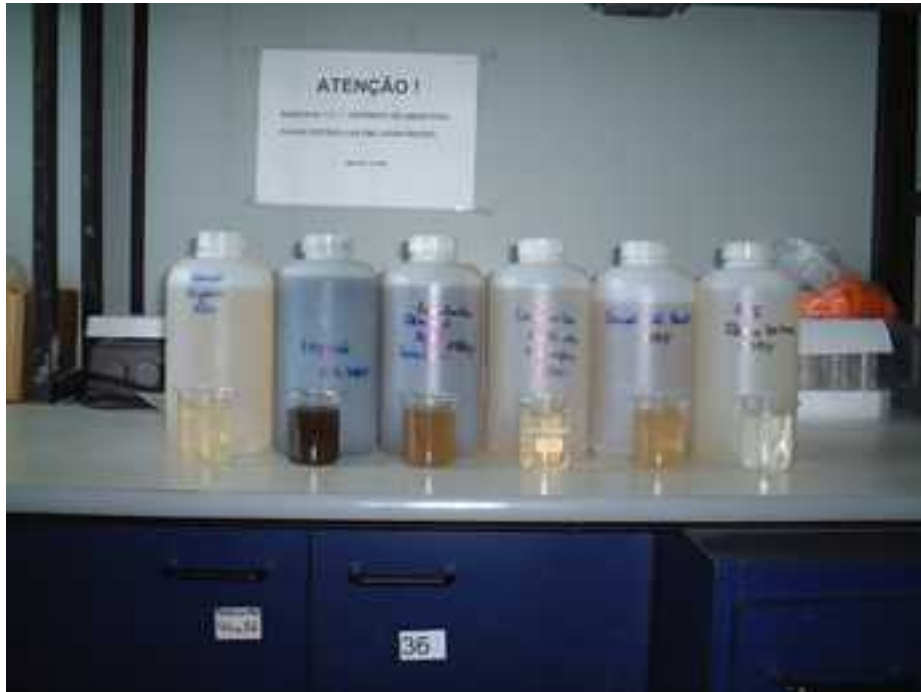
**Figura 4: Amostras de água dos canais de drenagem da baixada Campista, coletadas entre os dias 8 e 9 de abril de 2003 (da esquerda para a direita: Vigário; Itereré, Cambaíba, São Bento; RPS).**

A passagem da mancha de rejeito pelo rio Paraíba do Sul atingiu também parte dos canais de drenagem da baixada campista (Figura 4). Destes, o canal de Itereré foi o mais afetado, apresentando anoxia e valores de condutividade elétrica, alcalinidade e nutrientes dissolvidos, mais próximos àqueles observados no RPS, durante a ocorrência do evento. Entretanto, o esforço empreendido pela prefeitura de Campos dos Goytacazes e algumas empresas da região na construção de uma ou mais barragens nas suas porções iniciais, propiciou a contenção da água contaminada nestas, evitando que importantes corpos d'água como as lagoas Feia e do Campelo, além de áreas alagáveis associadas localizadas na baixada campista, fossem afetadas. O bombeamento posterior do rejeito aprisionado nas porções iniciais dos canais para o RPS, antes da abertura das barragens construídas, minimizou ou impediu o impacto do rejeito sobre as áreas de influência dos canais de drenagem.

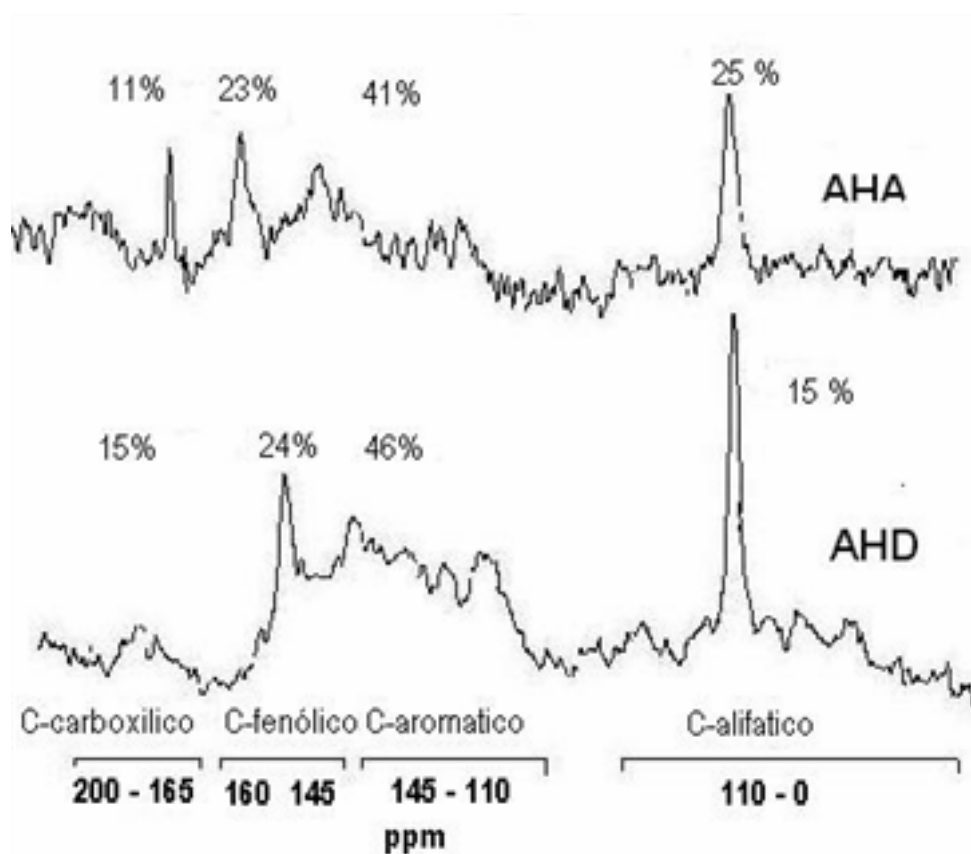
Figura 5. Espectros de RMN  $^{13}\text{C}$  dos ácidos húmicos isolados antes (AHA) e durante o derramamento de resíduos tóxicos (AHD) no rio Paraíba do Sul em Campos dos Goytacazes, abril de 2003.

Os espectros de RMN  $^{13}\text{C}$  dos AH estudados foram bastante similares (Figura 5). Foi observada uma absorção intensa na região de  $50\text{ ppm}$  devido à presença de C alifáticos. Essa absorção foi mais intensa nos AHA. Na região de carbonos aromáticos ( $110\text{--}160\text{ ppm}$ ), os principais sinais foram observados entre  $130$  e  $148\text{ ppm}$  típicos de unidades de ligninas nas substâncias húmicas. Foram observados ainda sinais na

região corresponde a absorção de C em fenóis e em ácidos carboxílicos. A técnica de “inverse gated” permite uma comparação relativa entre os dois espectros de  $^{13}\text{C}$  NMR em termos quantitativos. Os resultados da integração dos espectros revelaram a maior presença de C alifático nos AH antes do derramamento do resíduo tóxico (24,9% de C alifático contra 15% nos AHD). Houve uma incorporação significativa de C aromático nos ácidos húmicos durante o derramamento (69% nos AHD e 64% nos AHA). Na região atribuída a presença de grupos carboxílicos a intensidade de absorção foi maior nos (15%) do que nos AHA (11%) em acordo com os dados obtidos através da titulação potenciométrica (Tabela 7).
