**IDENTIFICAÇÃO E CATEGORIZAÇÃO DOS IMPACTOS AMBIENTAIS
NA BACIA DO RIO MURIAÉ, MINAS GERAIS E NOROESTE DO RIO
DE JANEIRO, BRASIL**

**UNIVERSIDADE ESTADUAL DO NORTE FLUMINENSE DARCY
RIBEIRO – UENF**

Dissertação apresentada ao Centro de
Biotecnologia e Biotecnologia da Universidade
Estadual do Norte Fluminense Darcy Ribeiro,
como parte das exigências para a obtenção
do título de Mestra em Ecologia e Recursos
Naturais.

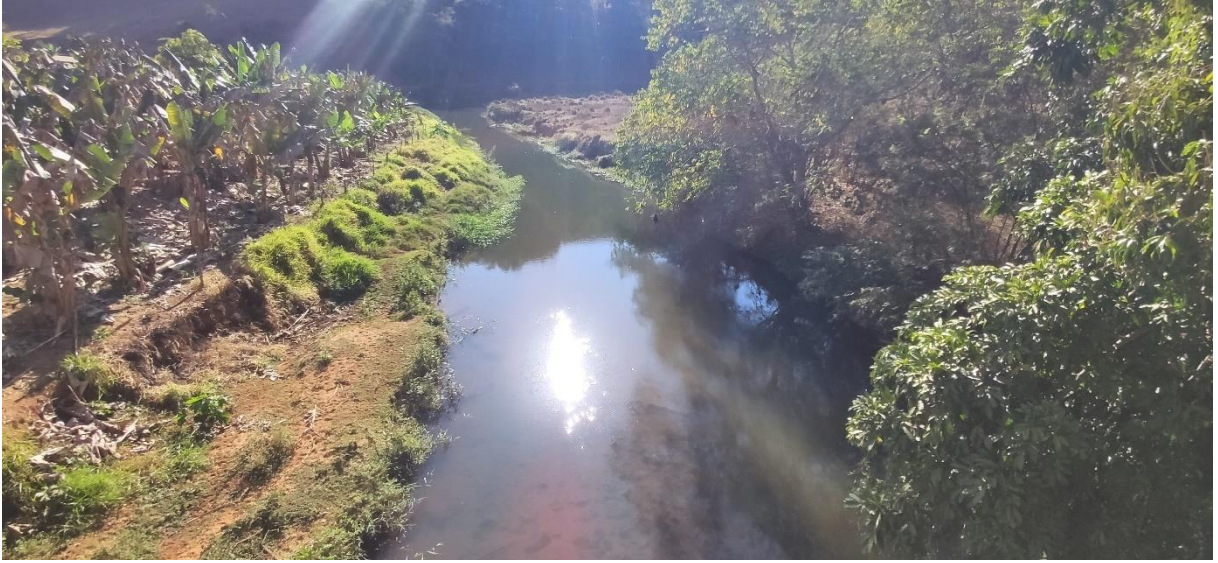
O rio Muriaé apresenta-se desprovido de matas ciliares, sendo que alguns trechos se apresentam bastante assoreados, certamente devido aos processos erosivos (Prado *et. al.*, 2005). Ao longo do tempo e espaço, a hidrografia sofreu intensas transformações devido a intervenções antrópicas, que foram diminuindo o espelho d'água das lagoas, a dinâmica natural dos rios e criação de canais voltados para a agropecuária (Sombra e Silva, 2018). São encontrados também, brejos, nos quais são utilizados para beneficiamento de atividades agropastoris (Prado *et. al.*, 2005). As figuras 4,5 e 6 evidenciam as transformações que ocorreram devido as intervenções antrópicas nesta região.

Figura 4: Ocupação das margens do rio Muriaé para fins agrícolas, evidenciando estreitamento e assoreamento do leito do rio e ausência de mata ciliar entre os municípios de Muriaé-MG e Mirai-MG.
Fonte: Fotografia do próprio autor, 2021.

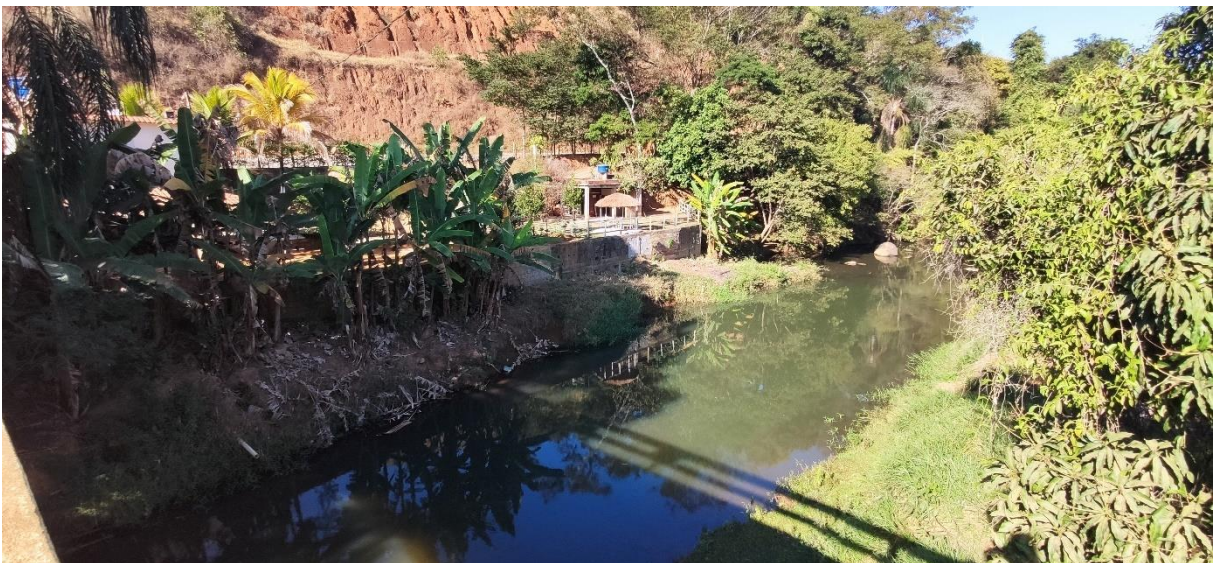
Figura 5: Ocupação das margens do rio Muriaé, evidenciando erosão das encostas de entorno entre os municípios de Muriaé-MG e Mirai-MG.
Fonte: Fotografia do próprio autor, 2021.

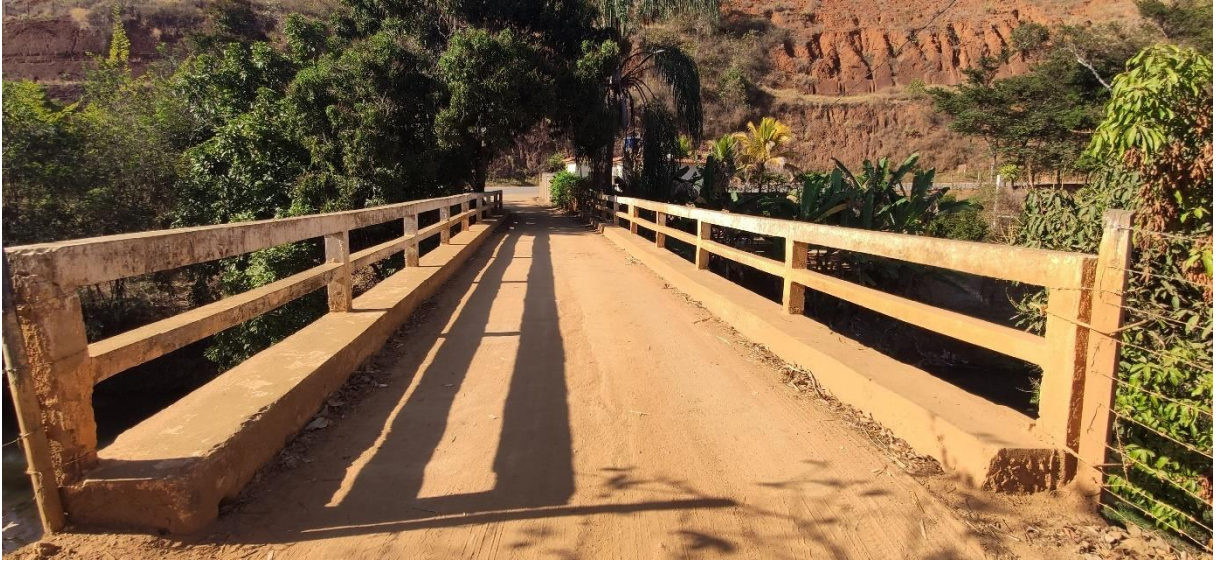
Figura 6: Ponte sob o Rio Muriaé, na BR 265 que liga Muriaé-MG a Mirai-MG, evidenciando erosão das encostas.

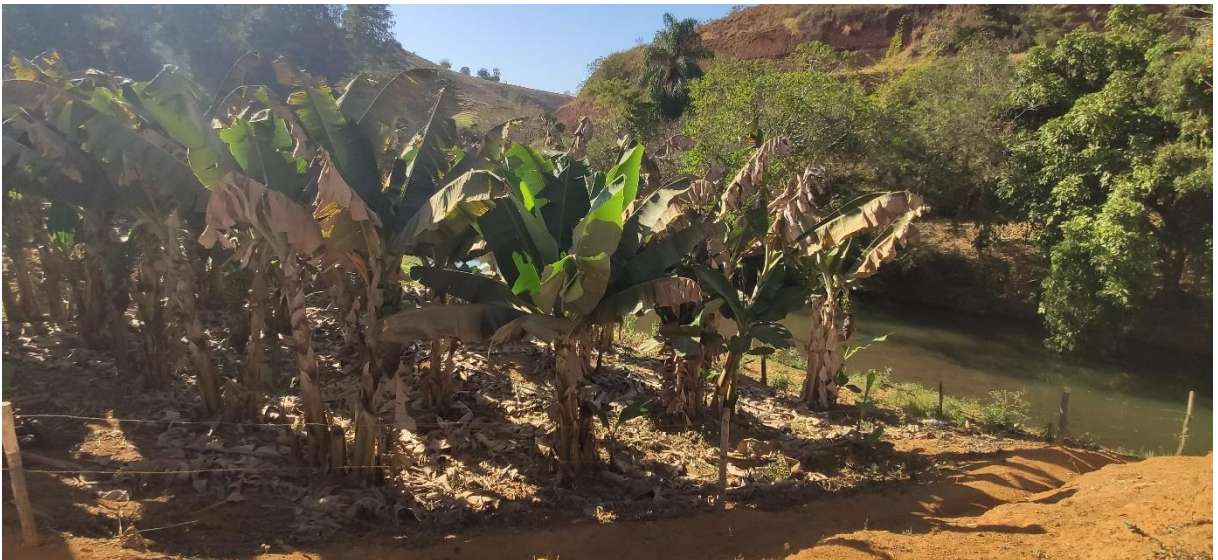
Figura 7: Região de uso agrícola nas margens do Rio Muriaé entre os municípios de Muriaé-MG e Mirai-MG.

A cobertura florestal original é a Mata Atlântica, porém a maior parte da vegetação original foi retirada, para fins de pastagens e agricultura (Sombra e Silva, 2018). Predominantemente voltadas para a pecuária de leite e corte e a agricultura é voltada para a produção canavieira e pequenos produtores agrícolas (Prado *et al.*, 2005). A figura 7 apresenta uma região de uso agrícola nas margens do Rio Muriaé.

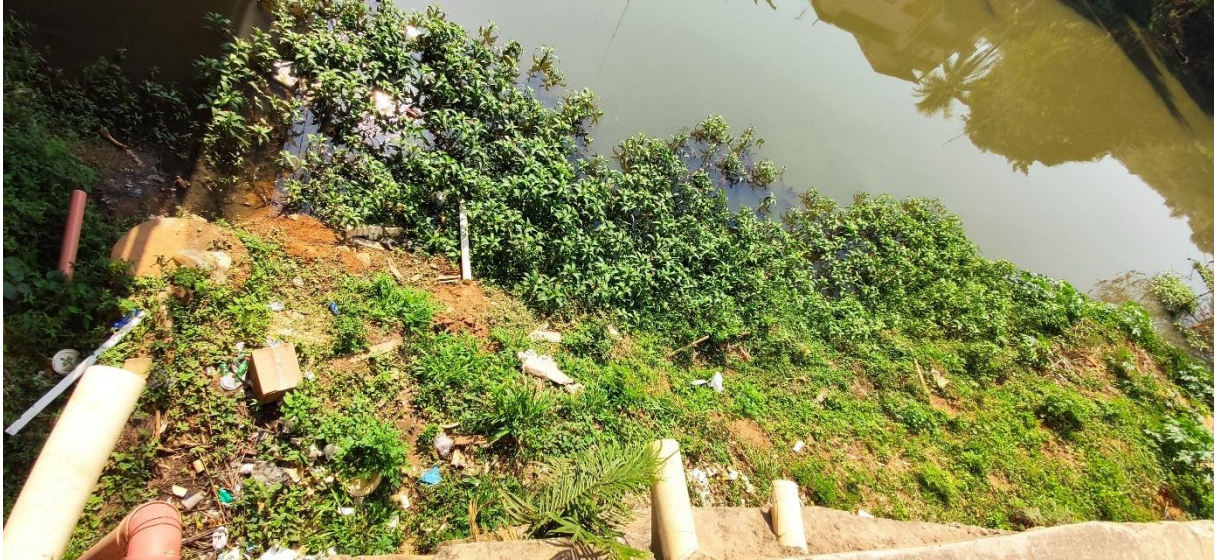
O descarte inadequado de resíduos domésticos nos cursos d'água do Rio Muriaé são outra realidade da BHRM, conforme mostrado na Figura 8.

Figura 8: Região da ponte do bairro do Porto em Muriaé-MG, evidenciando o descarte inadequado de resíduos e encanamento para descarte de efluentes nos cursos d'água do Rio Muriaé.
Fonte: Fotografia do próprio autor, 2021.

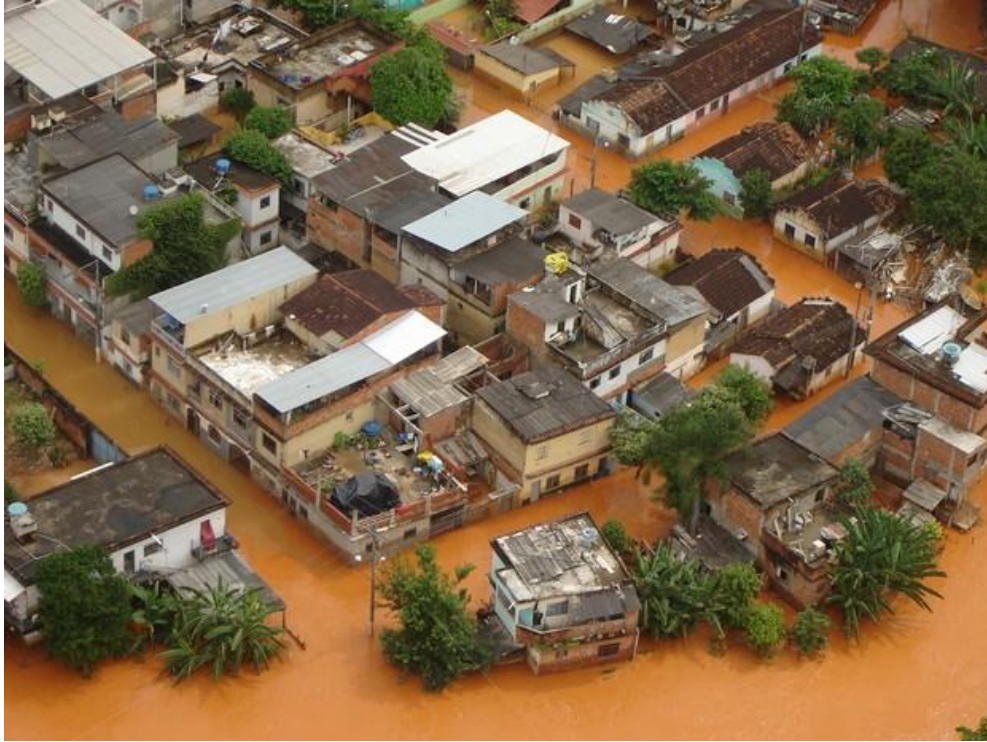
Figura 9: Inundação em Muriaé proveniente do Rompimento da Barragem São Francisco em janeiro de 2007.

Pode-se citar os impactos e acidentes ambientais provenientes de atividades industriais na região, como o acidente que ocorreu em 10 janeiro de 2007 onde houve o rompimento da barragem São Francisco da mineradora Rio Pomba Cataguases (Figura 9). Cerca de dois milhões de metros cúbicos de rejeito da barragem de bauxita foram depositados no rio Fubá, que deságua no rio Muriaé (De Andrade, 2019). Na BHRM Ocorrem registros de episódios de desastres relacionados à inundações que datam do início do século 20 (Sombra e Silva, 2018) e anualmente as cidades no entorno do rio Muriaé enfrentam episódios de inundações. É possível verificar na região ribeirinha de Muriaé as marcas e vestígios de inundações, abandono de imóveis, processo de favelização, e medidas paliativas como a construção de muros de contenção no entorno do rio Muriaé (Figuras 10, 11 e 12).

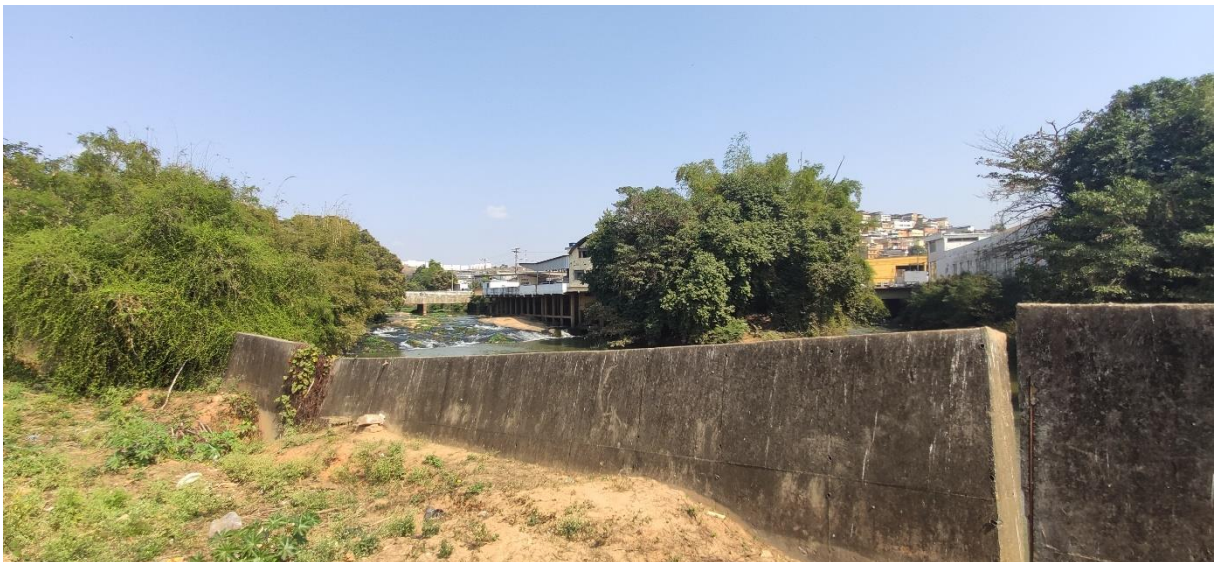
Figura 10: Muro de contenção de enchentes, construído no entorno do Rio Muriaé na região da Prainha no bairro da Barra em Muriaé-MG.

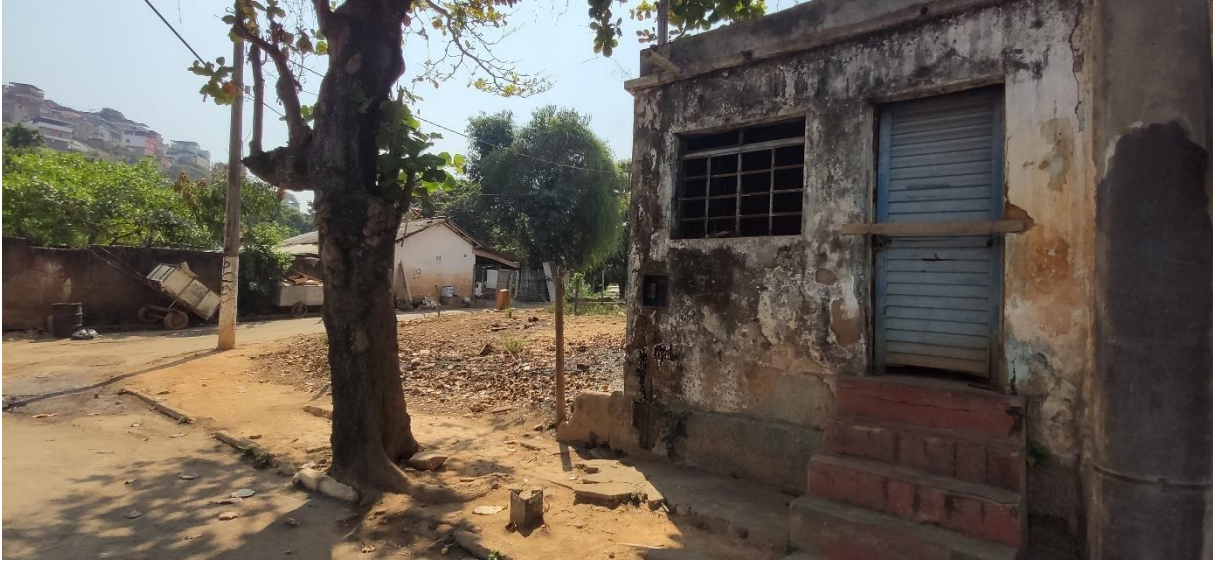
Figura 11: Região da Prainha no bairro da Barra em Muriaé-MG, evidenciando o abandono de imóveis, e descarte de entulhos em uma das principais áreas de inundação da cidade.
Fonte: Fotografia do próprio autor, 2021.

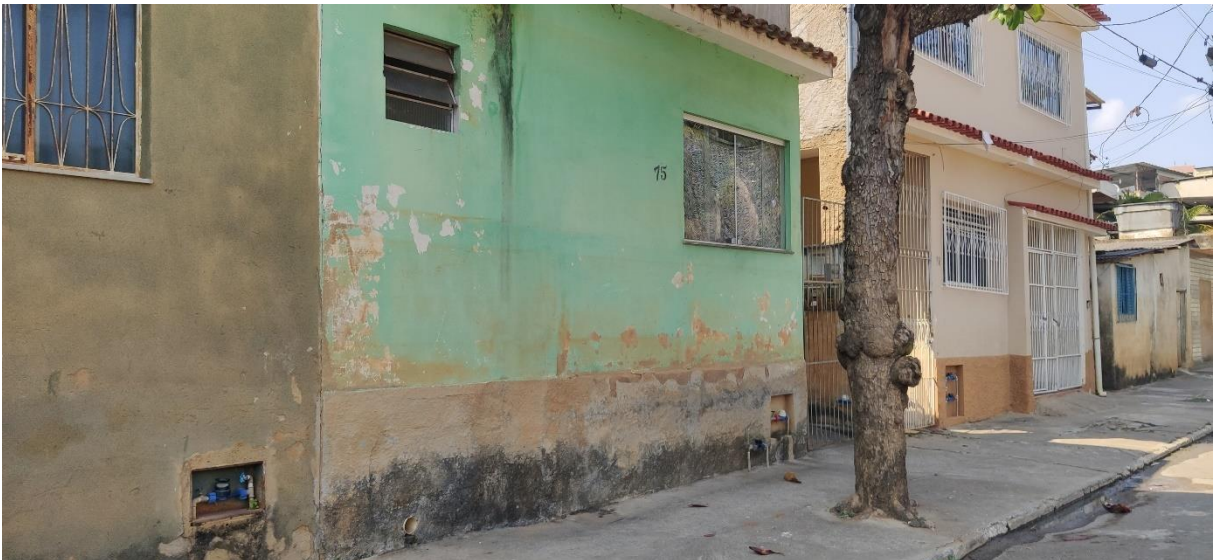
Figura 12: Marcas de enchente nas casas da região da Prainha no bairro da Barra em Muriaé-MG.
Fonte: Fotografia do próprio autor, 2021.

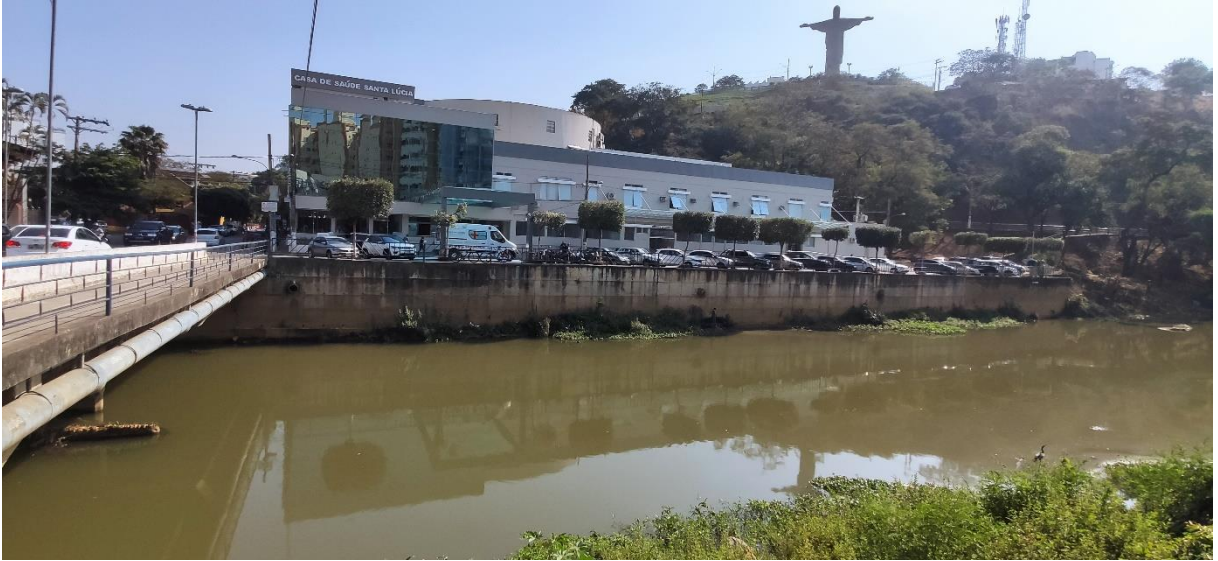
A BHRM apresenta cidades de porte, cujo esgoto é lançado no rio Muriaé ou afluentes, comprometendo a qualidade da água (Prado *et. al.*, 2005). A falta de esgotamento sanitário é um dos principais fatores que contribui para a degradação da qualidade dos recursos hídricos na BHRM (AGEVAP, 2013). O lançamento de efluentes nos cursos d'água reflete no aumento significativo de coliformes, DBO, DQO e extinção local de espécies (Bizerril, 1997). As figuras 13 à 17 evidenciam o descarte inadequado de esgoto e outros efluentes nos cursos d'água.

Figura 13: Região da Casa de Saúde em Muriaé-MG, evidenciando ocupação desordenada das margens do Rio Muriaé e descarte de efluentes nos cursos d'água.
Fonte: Fotografia do próprio autor, 2021.

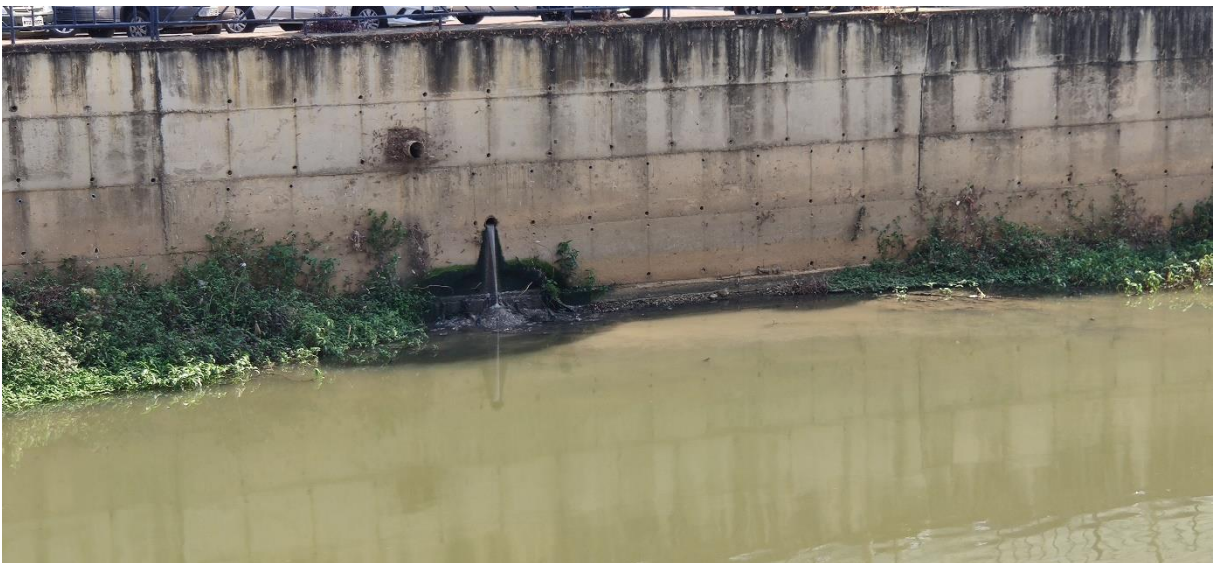
Figura 14: Região da Casa de Saúde em Muriaé-MG, aproximação da figura 13 para melhor evidenciar o descarte de efluentes nos cursos d'água.
Fonte: Fotografia do próprio autor, 2021.

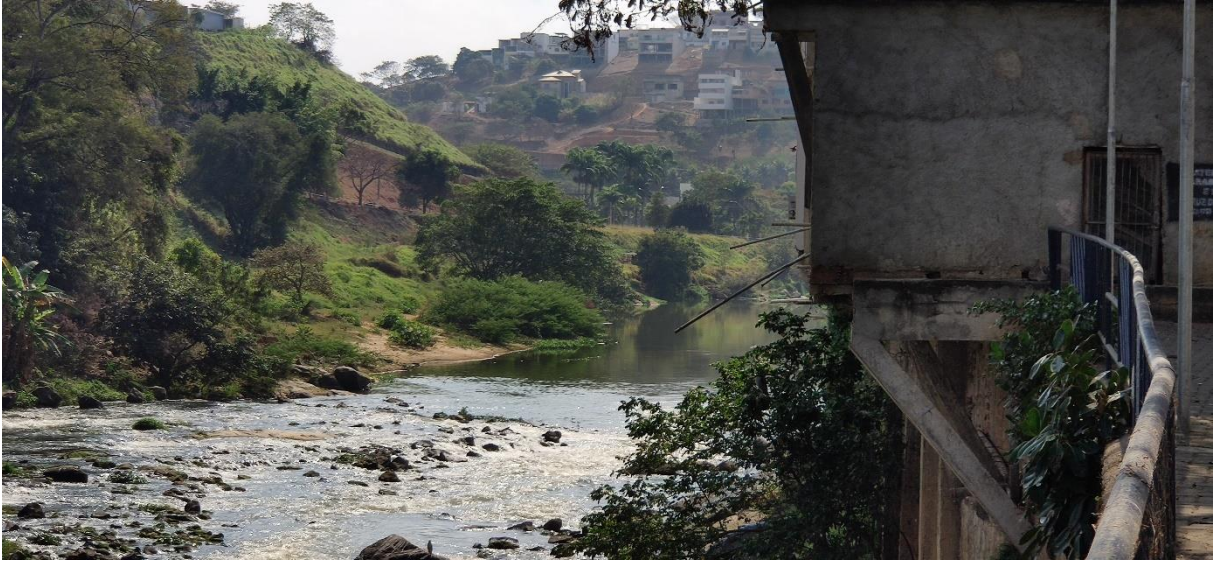
Figura 15: Final da Av. JK em Muriaé-MG, início do bairro do Porto, evidenciando ocupação desordenada das margens do rio e o descarte de efluentes residenciais nos cursos d'água do Rio Muriaé.

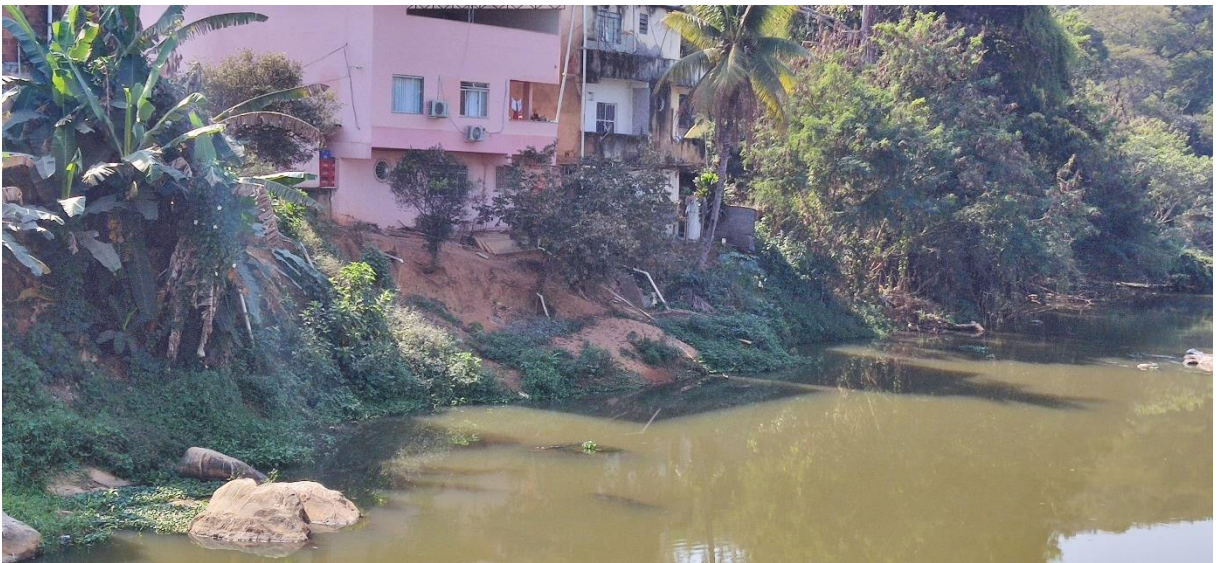
Figura 16: Fotografia realizada de cima da ponte do bairro do Porto em Muriaé-MG, evidenciando ocupação desordenada das margens do rio e o descarte de efluentes residenciais nos cursos d'água do Rio Muriaé.

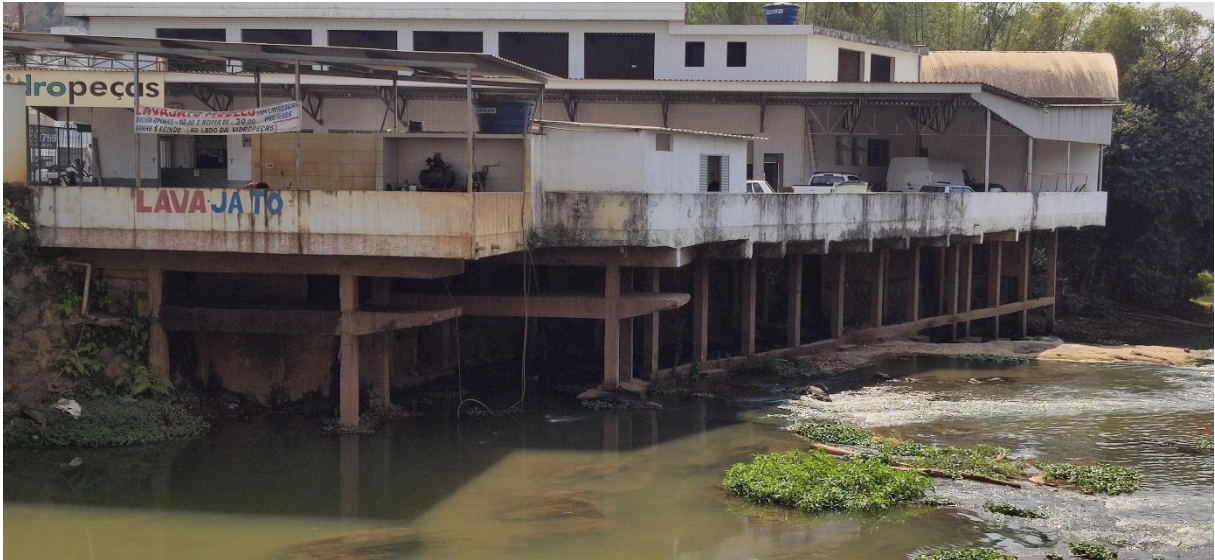
Figura 17: Fotografia realizada em cima da ponte do bairro da Barra em Muriaé-MG, evidenciando o uso da água do rio para lavagens de automóveis e descarte de efluentes deste processo nos cursos d'água.

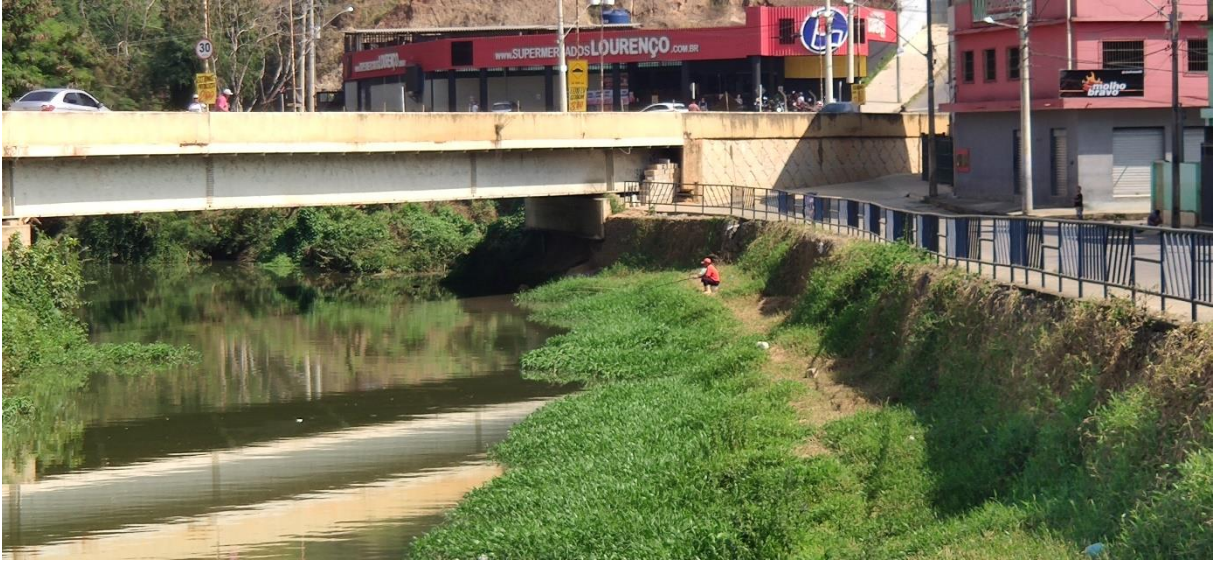
Figura 20: Região da ponte do Bairro Napoleão em Muriaé-MG, evidenciando atividade de pesca nas margens do Rio Muriaé.

Há um alto nível de introduções de espécies exóticas na BHRM devido ao polo de piscicultura ornamental e de produção em Muriaé, considerado o maior do Brasil (Magalhães, 2010). Mendonça (2016) catalogou 36 espécies não nativas em pisciculturas ornamentais na região da sub-bacia do rio Glória, afluente do rio Muriaé. As figuras 18 e 19 trazem imagens da Piscicultura da Prata em Eugenópolis – MG exemplificando a implementação de pisciculturas nesta região. A pesca é outra atividade observada no entorno de todo o Rio Muriaé, seja para práticas esportivas, econômicas ou consumo próprio. A figura 20 evidencia a atividade de pesca no Rio Muriaé.

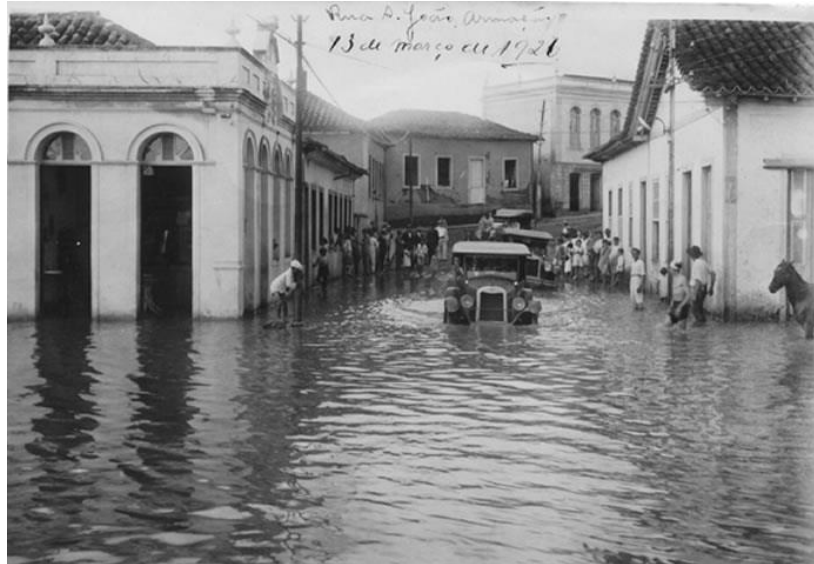
Figura 58: Histórico de enchentes em Muriaé – MG, em 13 de março de 1926.

dois impactos apontados e que estão diretamente interligados, visto que o desmatamento é um dos precursores de desastres relacionados a inundações. As figuras 58 e 59 trazem as imagens históricas de inundações na cidade de Muriaé – MG.

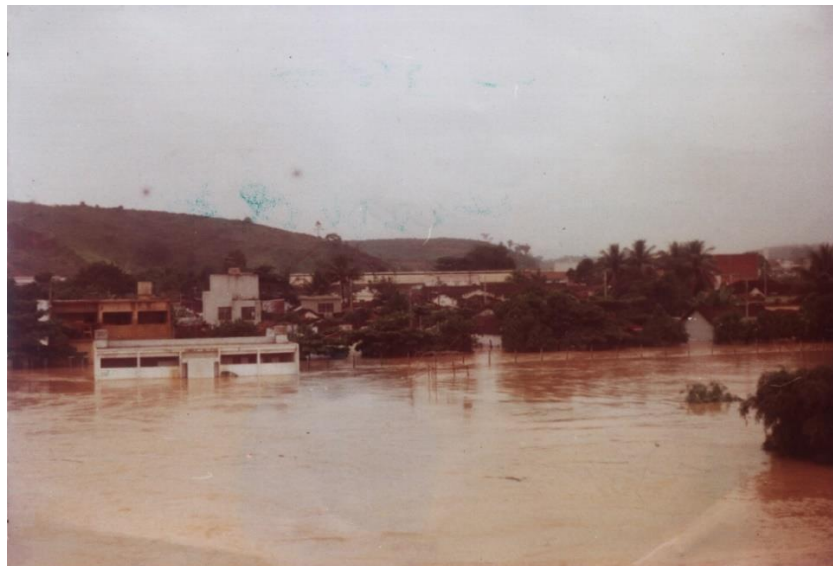
Figura 59: Histórico de enchentes em Muriaé – MG, em 1 de janeiro de 1979.

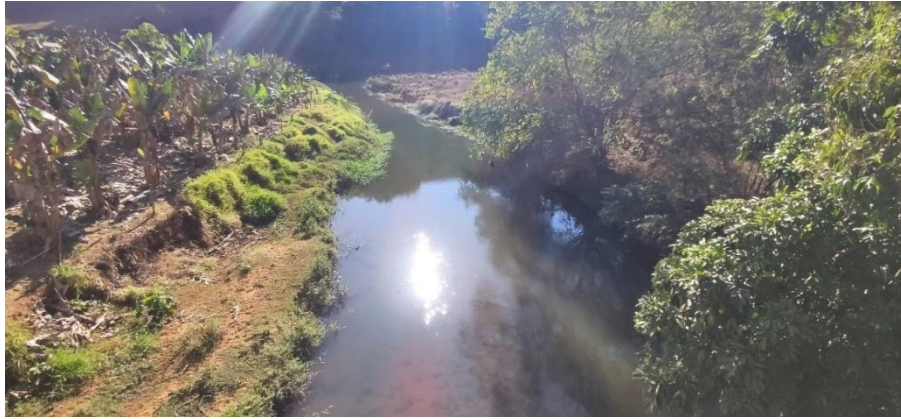
Ocupação das margens do rio Muriaé para fins agrícolas, evidenciando estreitamento e assoreamento do leito do rio e ausência de mata ciliar

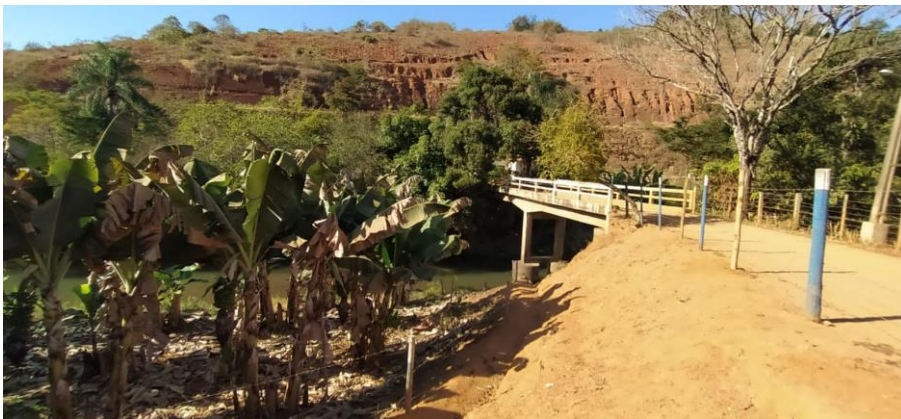
Ocupação das margens do rio Muriaé para fins agrícolas, evidenciando erosão das encostas e ausência de mata ciliar.

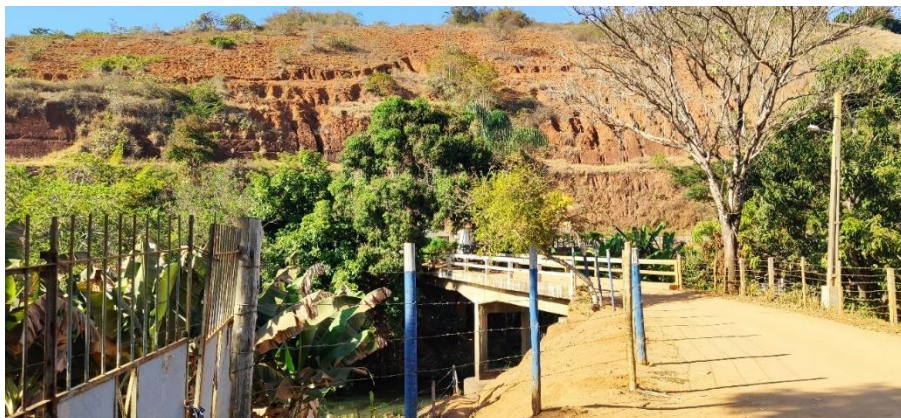
Ocupação das margens do rio Muriaé para fins agrícolas, evidenciando erosão das encostas e ausência de mata ciliar.

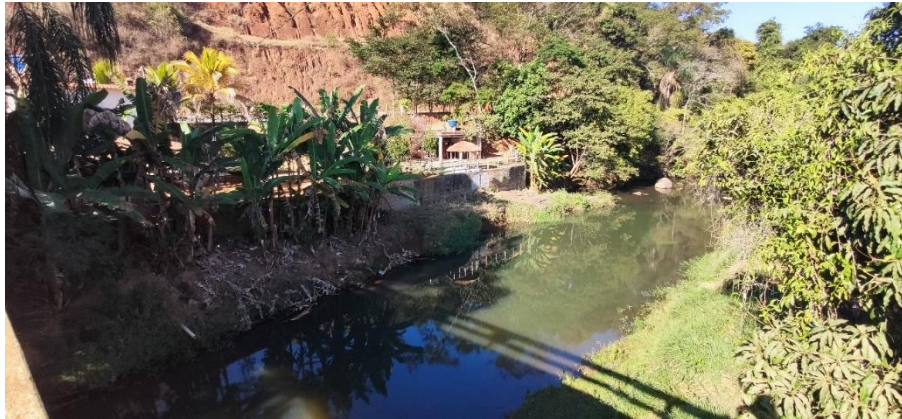
Ocupação das margens do rio Muriaé, evidenciando erosão das encostas.
Fonte: Fotografia do próprio autor, 2021.

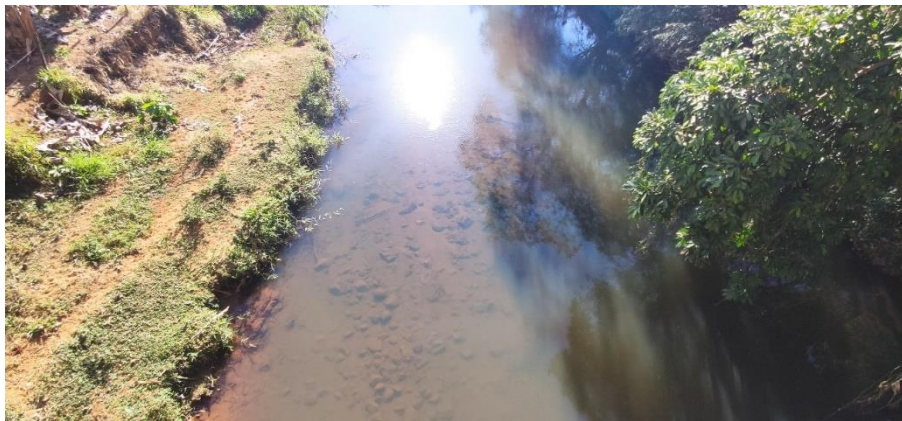
Assoreamento e estreitamento do leito do rio Muriaé.
Fonte: Fotografia do próprio autor, 2021.

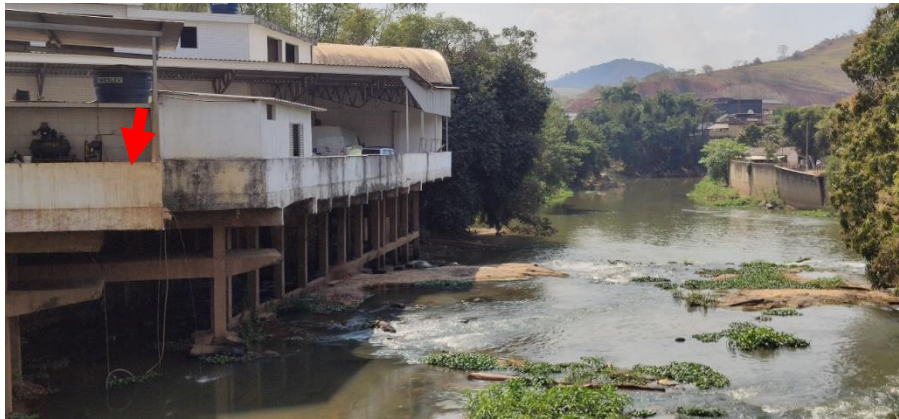
Fotografia realizada da ponte da Barra em 12 de agosto de 2021 evidenciando o uso da água do rio para lavagens de automóveis e descarte de efluentes deste processo nos cursos d'água.

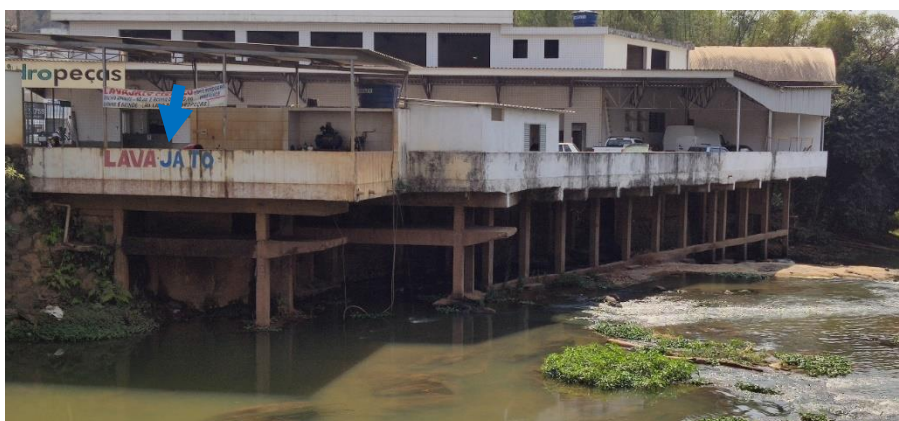
Fotografia realizada da ponte da Barra em 12 de agosto de 2021 evidenciando o uso da água do rio para lavagens de automóveis e descarte de efluentes deste processo nos cursos d'água.

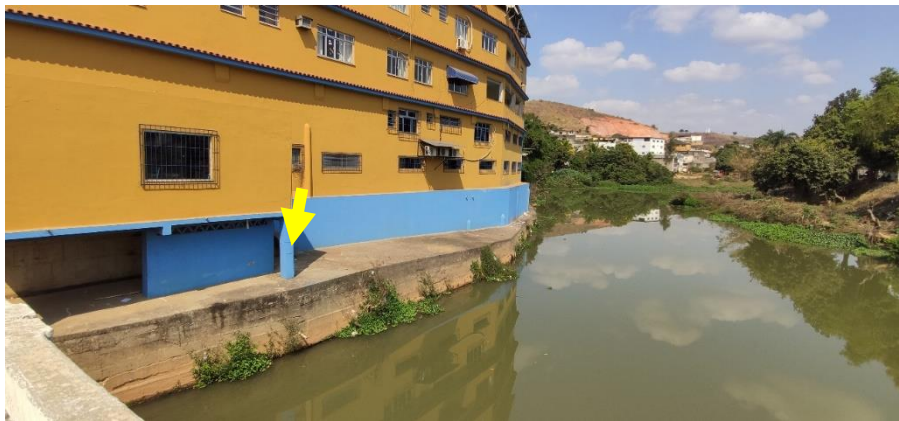
Fotografia realizada da ponte da Barra em 12 de agosto de 2021 evidenciando ocupação das margens do rio, e ausência de mata ciliar.
 Fonte: Fotografia do próprio autor, 2021.

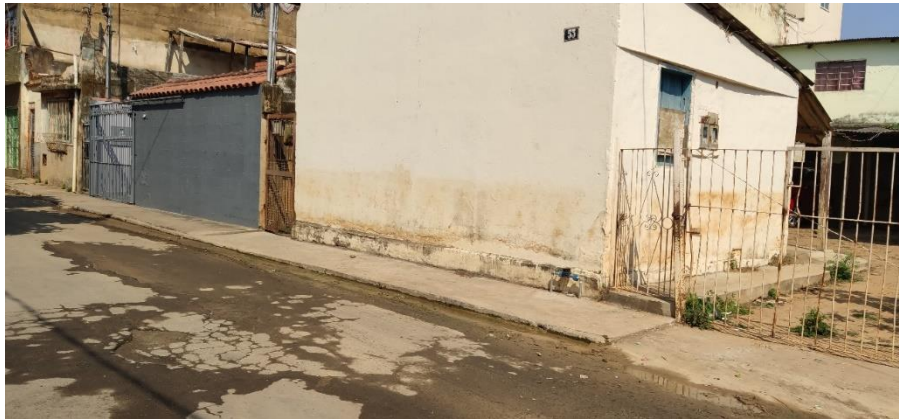
Fotografia realizada na região da Prainha em 12 de agosto de 2021 evidenciando marcas de enchentes nas paredes das casas.

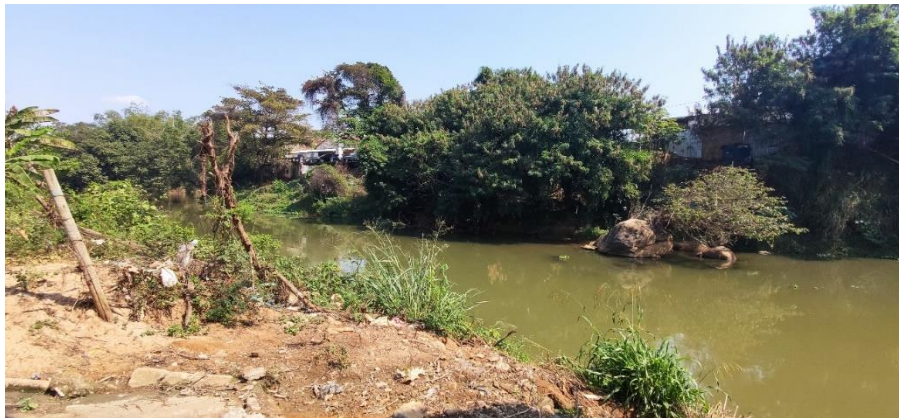
Fotografia realizada na região da Prainha em 12 de agosto de 2021 evidenciando descarte de resíduos nas margens do rio Muriaé.

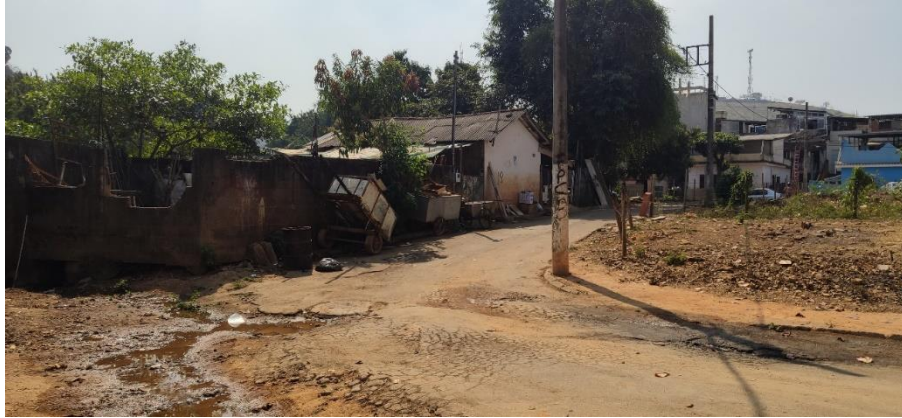
Fotografia realizada na região da Prainha em 12 de agosto de 2021 evidenciando o descarte de entulhos na região de entorno do rio Muriaé.

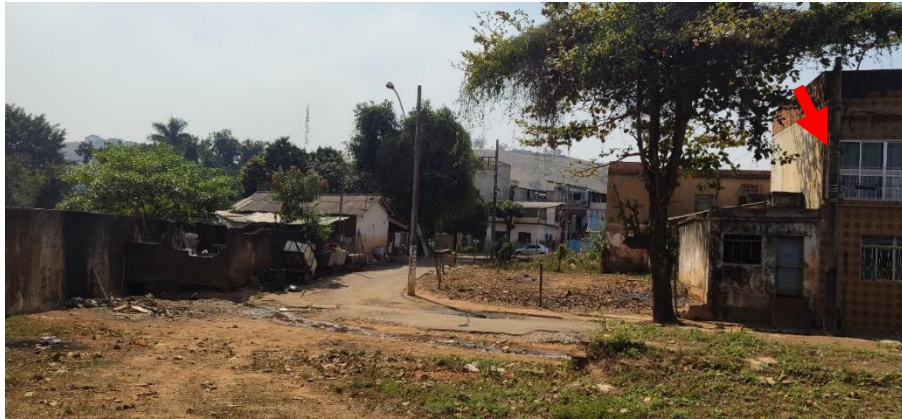
Fotografia realizada na região da Prainha em 12 de agosto de 2021 evidenciando o abandono de imóveis e descarte de entulhos na região de entorno do rio Muriaé

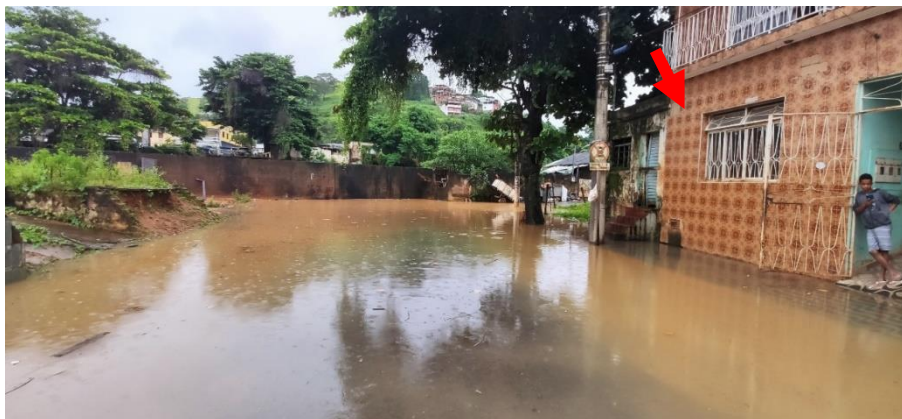
Fotografia realizada na região da Prainha em 9 de janeiro de 2022 em comparativo com a imagem anterior entre a época de seca e cheias do rio Muriaé, evidenciando o transbordamento do rio.

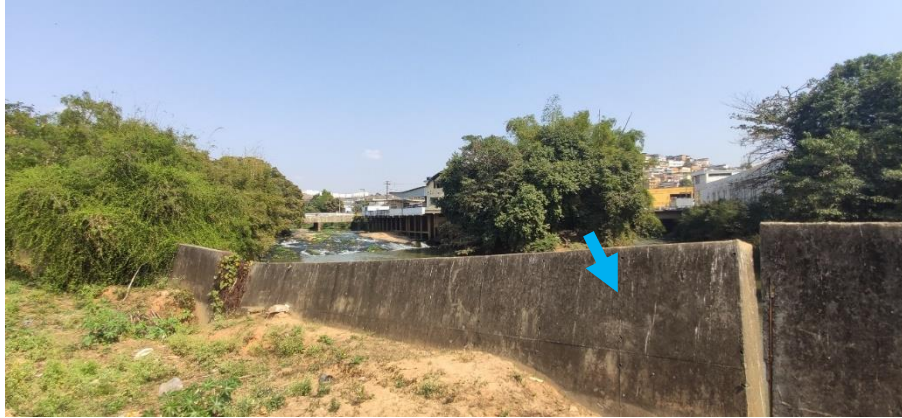
Fotografia realizada na região da Prainha em 12 de agosto de 2021 evidenciando o muro de contenção de enchentes erguido neste local.

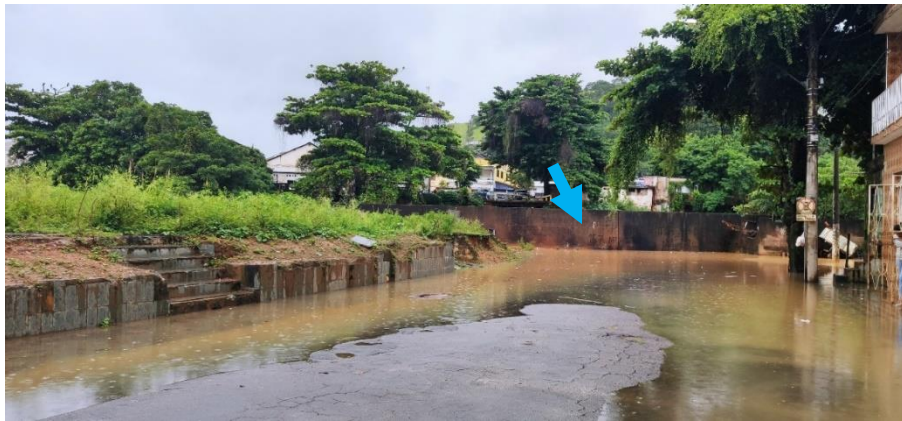
Fotografia realizada na região da Prainha em 9 de janeiro de 2022 em comparativo com a imagem anterior entre a época de seca e cheias do rio Muriaé, evidenciando o transbordamento do rio.

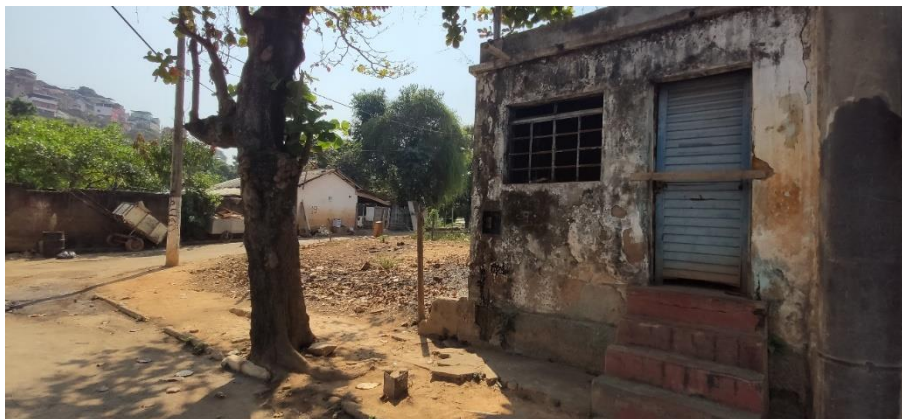
Fotografia realizada na região da Prainha em 12 de agosto de 2021 evidenciando o abandono de imóveis nesta região.

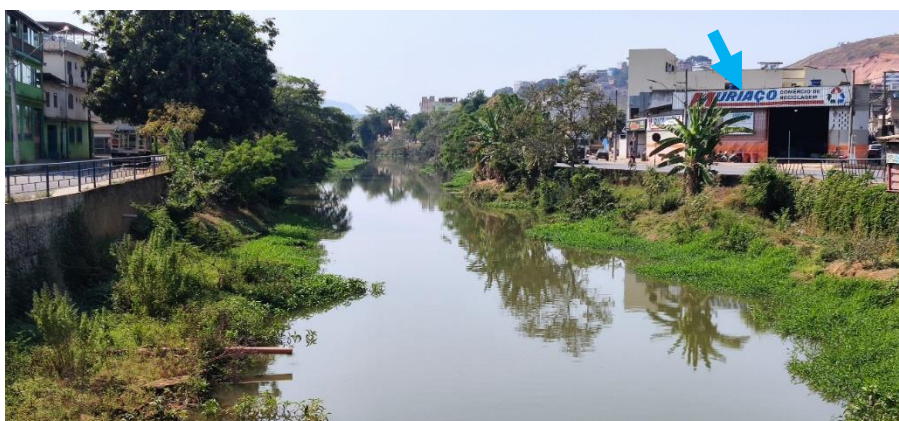
Fotografia realizada da ponte do Napoleão em 12 de agosto de 2021, evidenciando ocupação das margens do rio, ausência de mata ciliar e presença de tubulação para descarte de efluentes nos cursos d'água.
 Fonte: Fotografia do próprio autor, 2021.

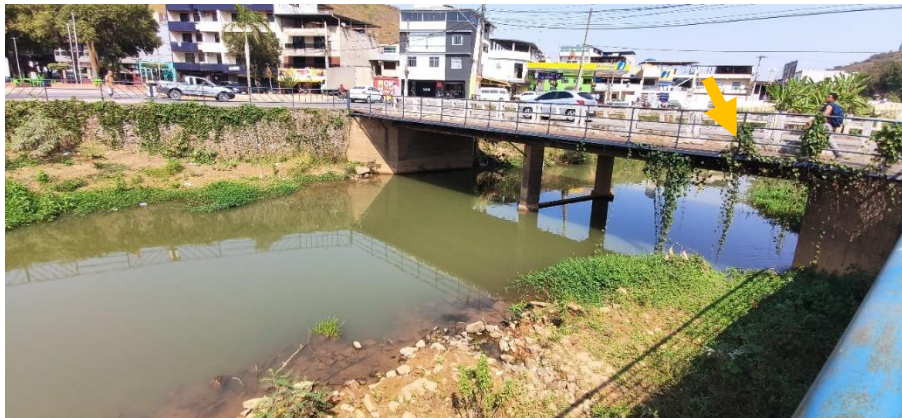
Fotografia realizada da ponte do Napoleão em 12 de agosto de 2021 evidenciando ocupação das margens do rio e ausência de mata ciliar.

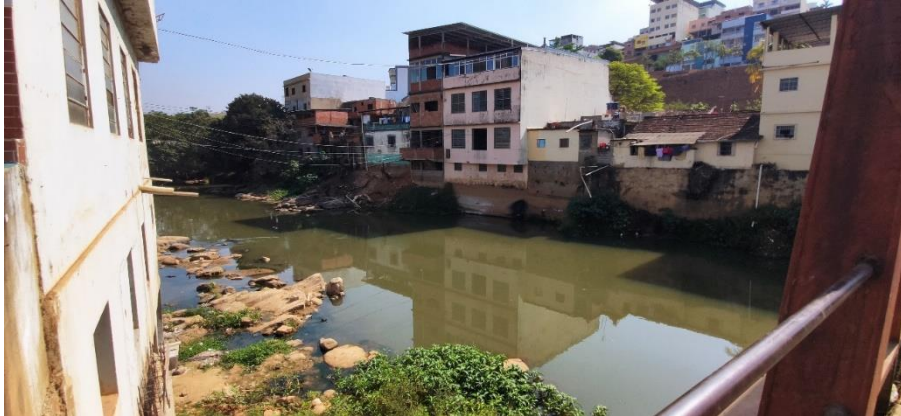
Fotografia realizada da ponte do Porto em 12 de agosto de 2021 evidenciando ocupação das margens do rio, ausência de mata ciliar, presença de tubulações para descarte de efluentes nos cursos d'água.

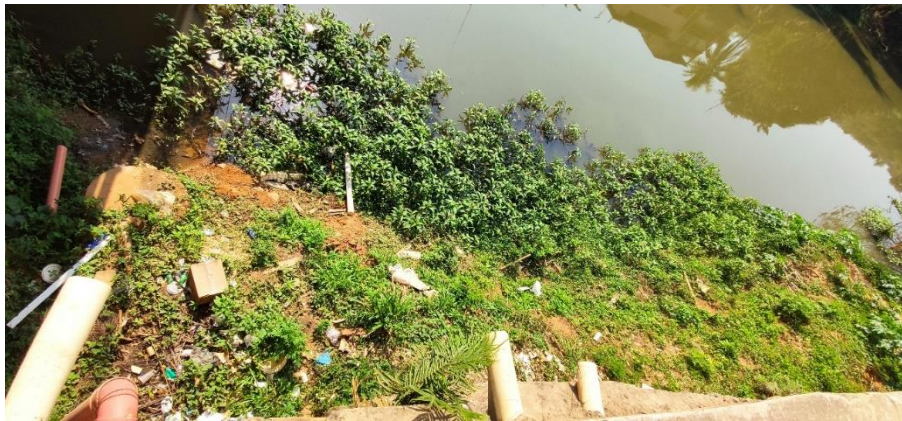
Fotografia realizada da ponte do Porto em 12 de agosto de 2021 evidenciando descarte inadequado de resíduos e presença de tubulações para descarte de efluentes nos cursos d'água.

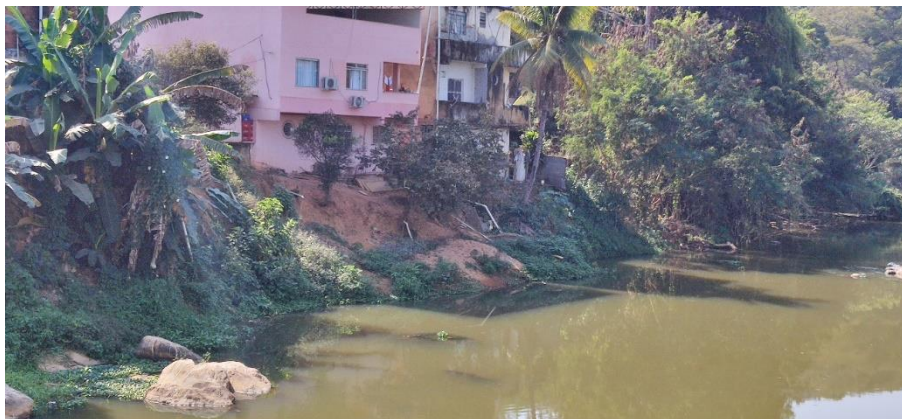
Fotografia realizada da ponte do Porto em 12 de agosto de 2021 evidenciando ocupação das margens do rio, ausência de mata ciliar, presença de tubulações para descarte de efluentes nos cursos d'água.

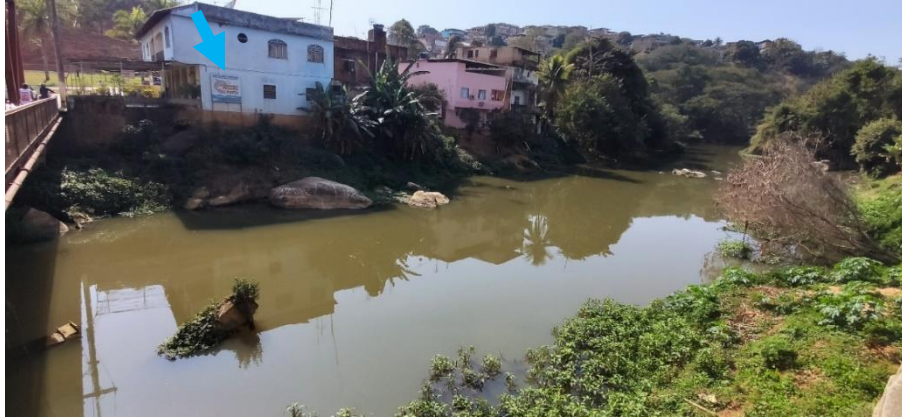
Fotografia realizada da ponte do Porto em 12 de agosto de 2021 evidenciando ocupação das margens do rio, ausência de mata ciliar, presença de tubulações para descarte de efluentes nos cursos d'água.
Fonte: Fotografia do próprio autor, 2021.

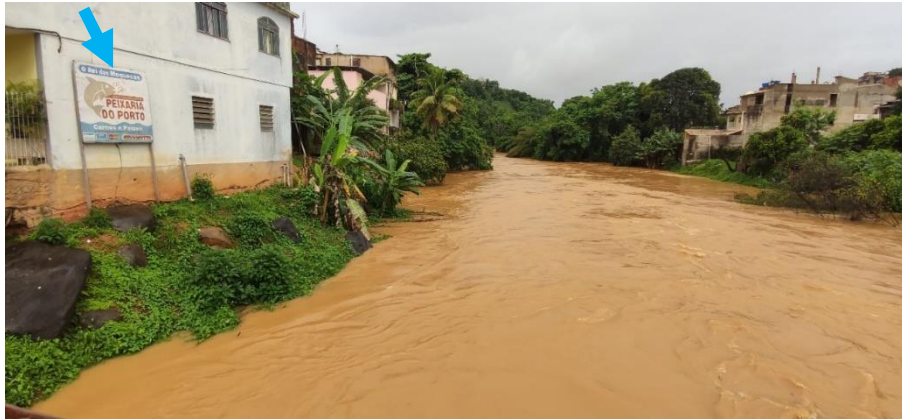
Fotografia realizada da ponte do Porto em 09 de janeiro de 2022 em comparativo com a imagem anterior entre a época de seca e cheias do rio Muriaé.
Fonte: Fotografia do próprio autor, 2022.
