**IDENTIFICAÇÃO E CATEGORIZAÇÃO DOS IMPACTOS AMBIENTAIS
NA BACIA DO RIO MURIAÉ, MINAS GERAIS E NOROESTE DO RIO
DE JANEIRO, BRASIL**

**UNIVERSIDADE ESTADUAL DO NORTE FLUMINENSE DARCY
RIBEIRO – UENF**

Dissertação apresentada ao Centro de
Biotecnologia e Biotecnologia da Universidade
Estadual do Norte Fluminense Darcy Ribeiro,
como parte das exigências para a obtenção
do título de Mestra em Ecologia e Recursos
Naturais.

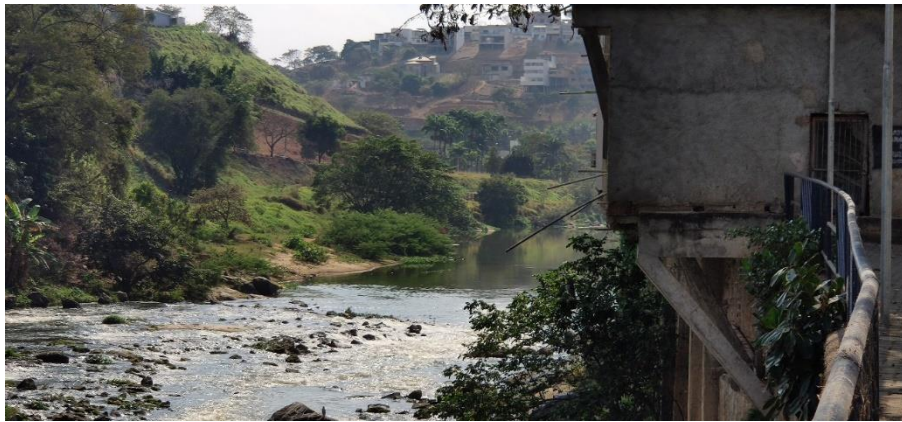
Fotografia realizada no final da Av. JK em Muriaé-MG, início do bairro do Porto, evidenciando ocupação desordenada das margens do rio e o descarte de efluentes residenciais nos cursos d'água do Rio Muriaé.
Fonte: Fotografia do próprio autor, 2021.

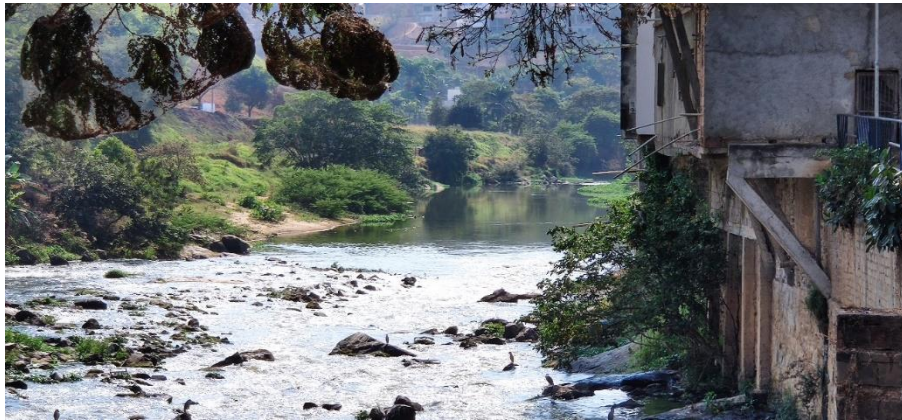
Fotografia realizada no final da Av. JK em Muriaé-MG, início do bairro do Porto, evidenciando ocupação desordenada das margens do rio e o descarte de efluentes residenciais nos cursos d'água do Rio Muriaé.
Fonte: Fotografia do próprio autor, 2021.

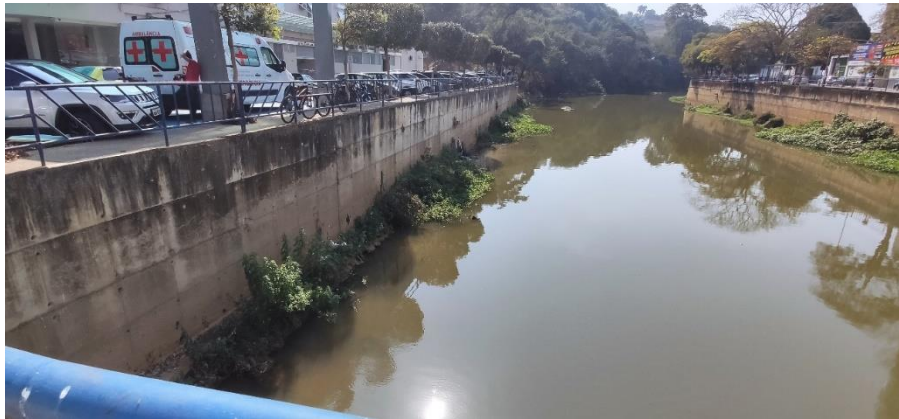
Fotografia realizada da ponte da Casa de Saúde Santa Lúcia em 12 de agosto de 2021 evidenciando ocupação das margens do rio Muriaé, ausência de mata ciliar e presença de tubulações para descarte de efluentes nos cursos d'água.

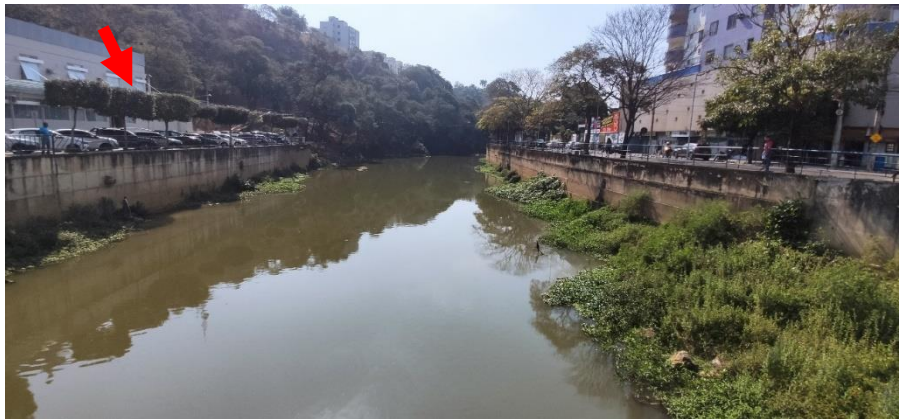
Fotografia realizada da ponte da Casa de Saúde Santa Lúcia em 12 de agosto de 2021 evidenciando ocupação das margens do rio Muriaé, ausência de mata ciliar e presença de tubulações para descarte de efluentes nos cursos d'água.

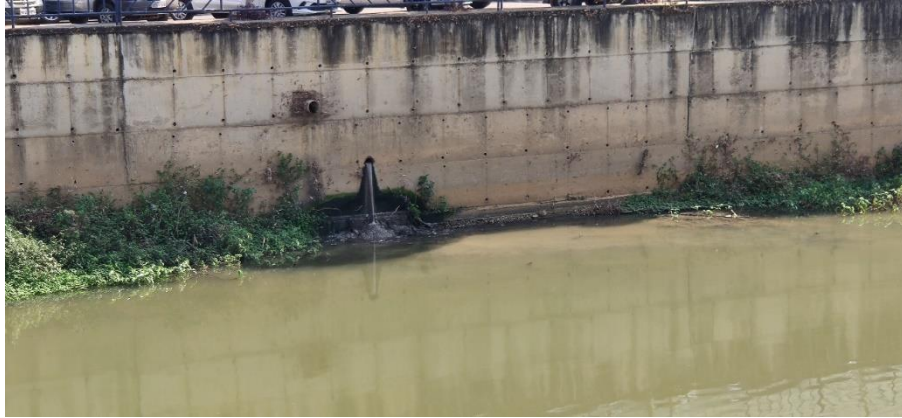
Fotografia realizada da ponte da Casa de Saúde Santa Lúcia em 12 de agosto de 2021 evidenciando o descarte de efluentes nos cursos d'água do rio Muriaé.

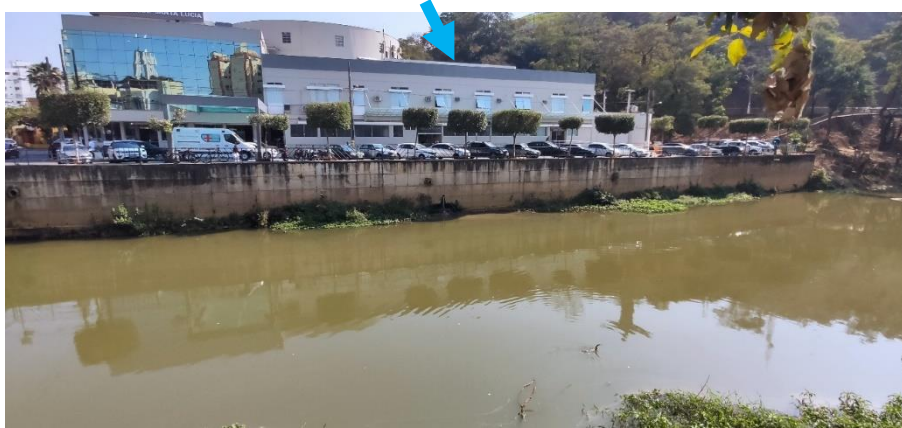
Fotografia realizada da ponte da Casa de Saúde Santa Lúcia em 12 de agosto de 2021, evidenciando ocupação das margens do rio e ausência de mata ciliar.

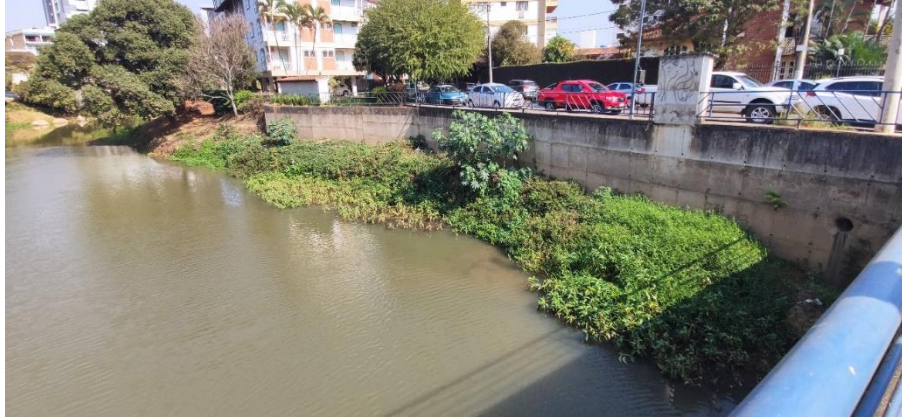
Fotografia realizada da ponte da Casa de Saúde Santa Lúcia em 12 de agosto de 2021 evidenciando a ocupação das margens do rio Muriaé e ausência de mata ciliar.

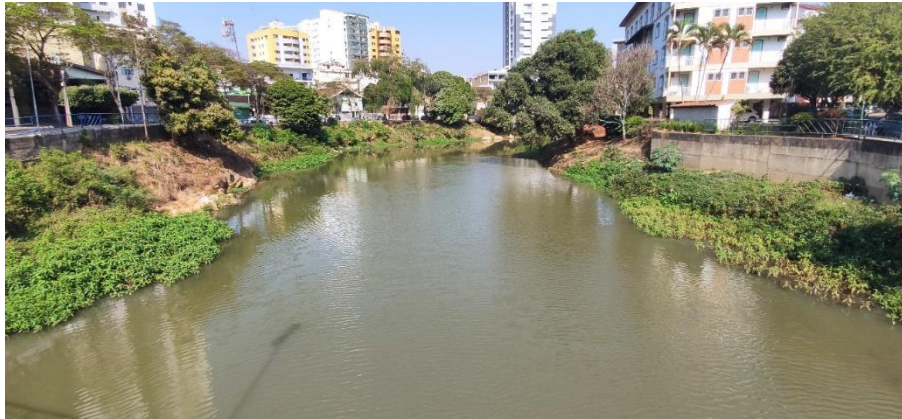
Fotografia realizada da ponte da Casa de Saúde Santa Lúcia em 12 de agosto de 2021 evidenciando a ocupação das margens do rio Muriaé e ausência de mata ciliar.

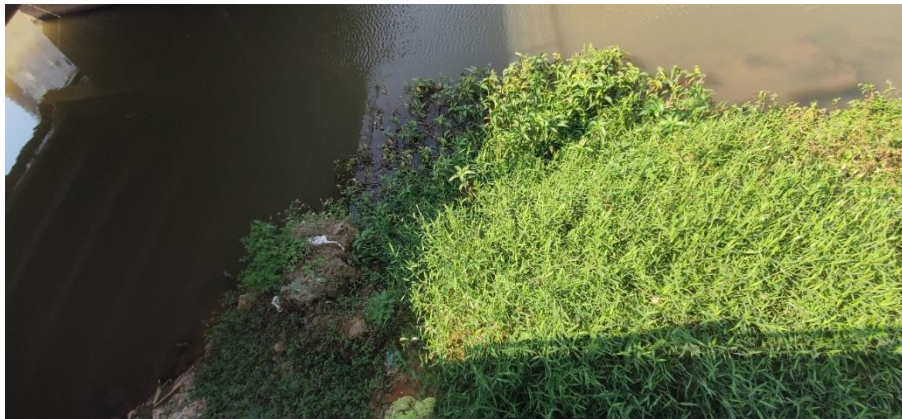
Fotografia realizada na região da ponte da Casa de Saúde Santa Lúcia em 12 de agosto de 2021 evidenciando descarte de resíduos nas margens do rio Muriaé.

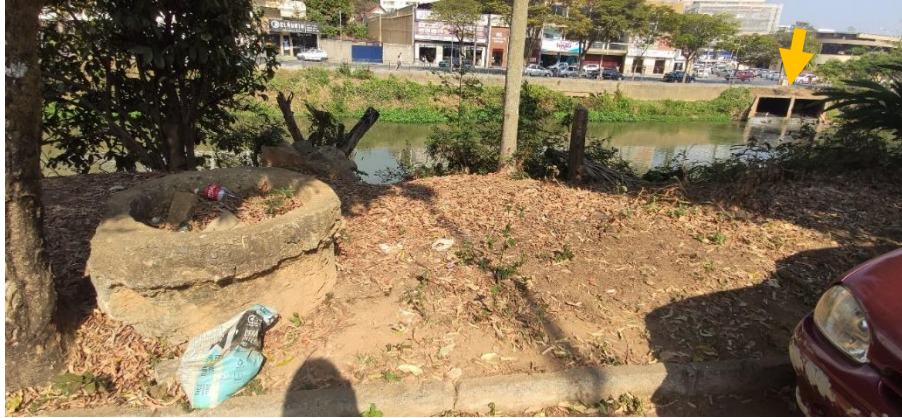
Fotografia realizada na região da Casa de Saúde Santa Lúcia em 12 de agosto de 2021 evidenciando descarte de resíduos e ausência de mata ciliar nas margens do rio Muriaé.

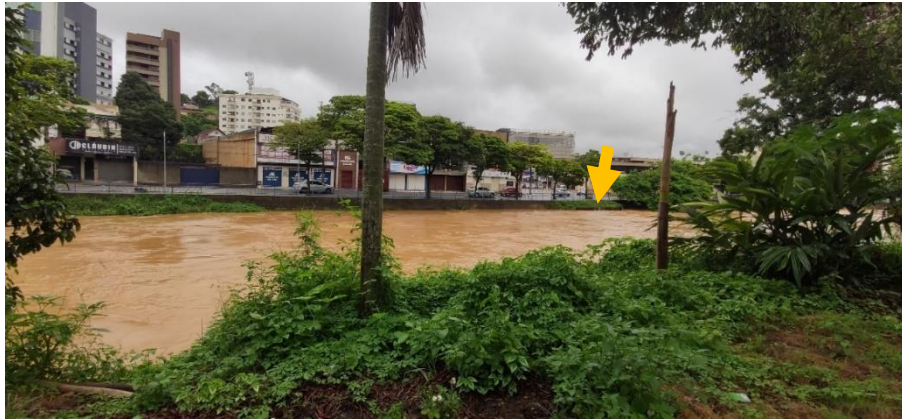
Fotografia realizada na região da Casa de Saúde Santa Lúcia em 9 de janeiro de 2022 em comparativo com a imagem anterior entre a época de seca e cheias do rio Muriaé.

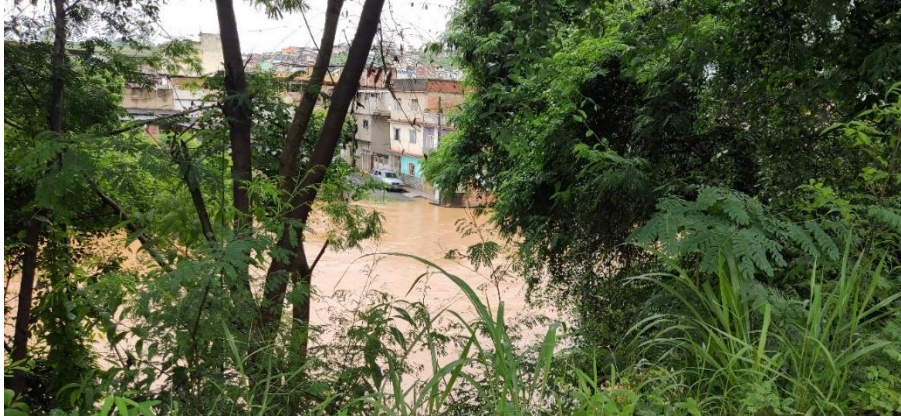
Fotografia da Rua Belisário vista da BR 356 em Muriaé – MG evidenciando o início das enchentes em 09 de janeiro de 2022.

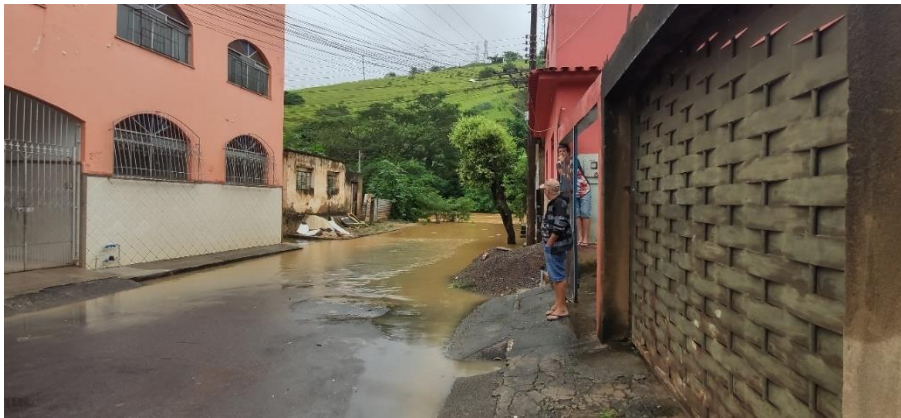
Fotografia do final da Rua Belisário em Muriaé – MG evidenciando o início das enchentes em 09 de janeiro de 2022.

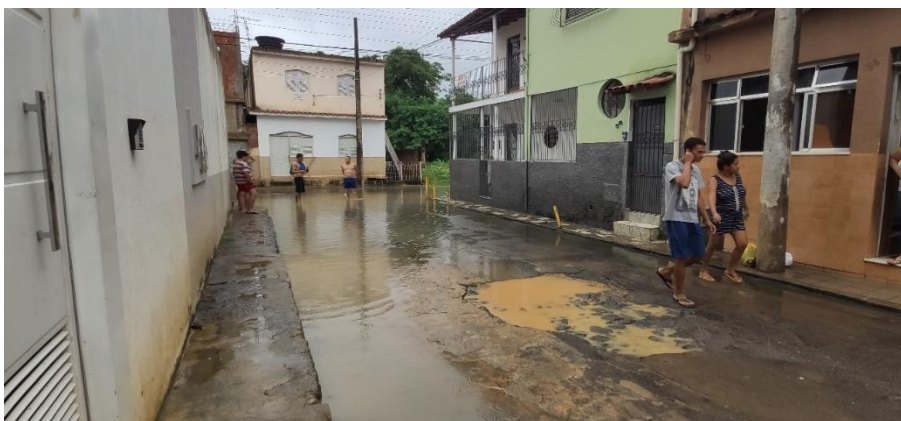
Fotografia da Rua Elias Paulo esquina com Rua Capitão Felisberto em Muriaé – MG evidenciando o início das enchentes em 09 de janeiro de 2022.
