**AVALIAÇÃO DAS ETAPAS E DOS PROCEDIMENTOS NOS
CANTEIROS DE OBRAS E SUAS INFLUÊNCIAS NO DESPERDÍCIO
DA CONSTRUÇÃO CIVIL**

Dissertação apresentada ao Centro de Ciência e Tecnologia, da Universidade Estadual do Norte Fluminense, como parte das exigências para obtenção do título de Mestre em Engenharia Civil.

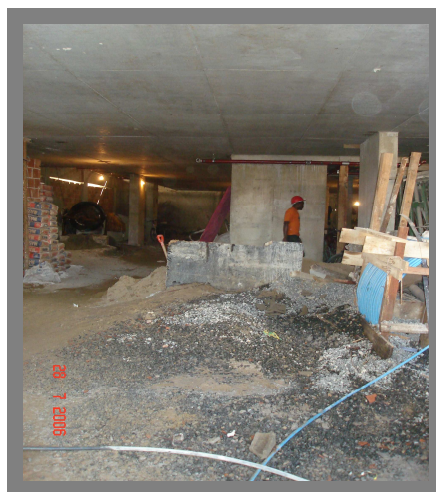
A falta do projeto e a improvisação fizeram com que os canteiros possuíssem um aspecto desorganizado e sujo, pois as baias de estocagem não eram individualizadas, não existiam locais pré-definidos para o armazenamento das sobras. As áreas para descarregamento atrapalhavam o transporte, e os acessos de carrinhos ou jericas não possuíam rampas, transbordando e perdendo o material durante o trajeto (Figura 1 e Figura 2).

Figura 1 – Canteiro da obra C

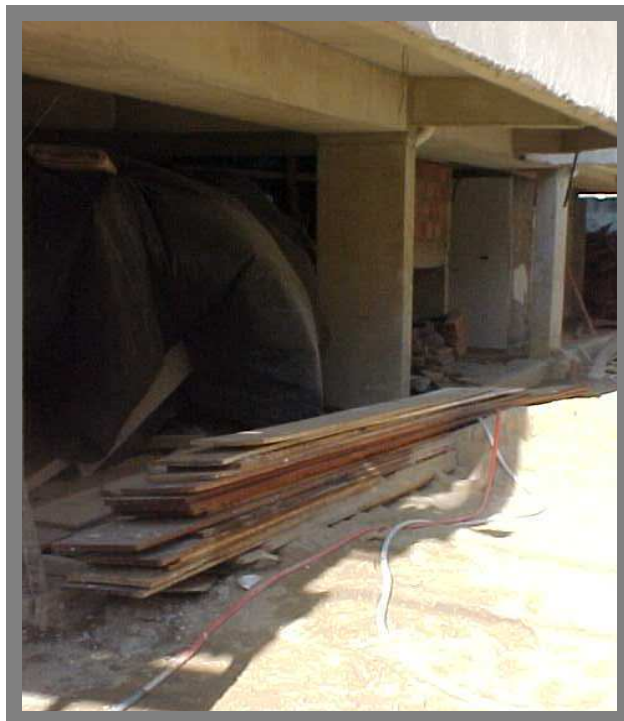
As chapas de madeira eram armazenadas em locais abertos e sujeitas a ação da água das chuvas, o que ocasionava perdas de algumas chapas, devido aos empenos e apodrecimentos da madeira.

Como podem ser observadas na figura a seguir, as chapas também não eram apoiadas em pontaletes de madeira com o objetivo de proteção contra a umidade do solo.

Figura 3 – Armazenamento de chapas de madeira ao ar livre da obra B

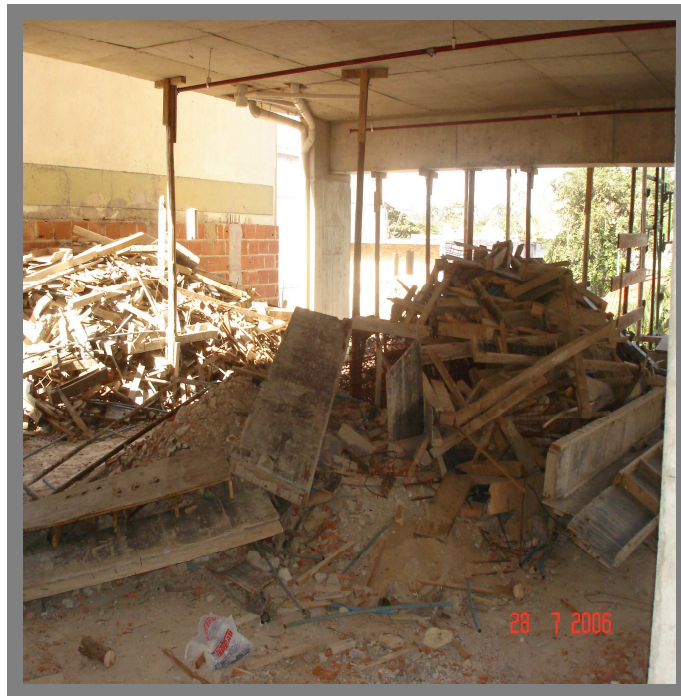
Verificou-se também que a falta de cuidado e a utilização de ferramentas inadequadas na desforma causava desperdício, pois inviabilizava a reutilização do material nos demais pavimentos, como são mostradas nas figuras 4 e 5.

Figura 4 – Rejeitos de madeira após montagem de formas da obra C

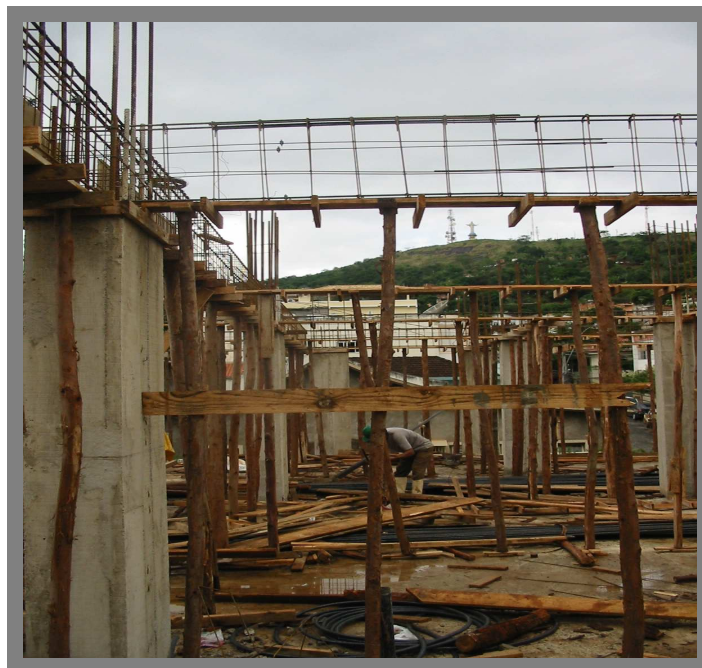
Figura 5 – Rejeitos de madeira após montagem de formas da obra D

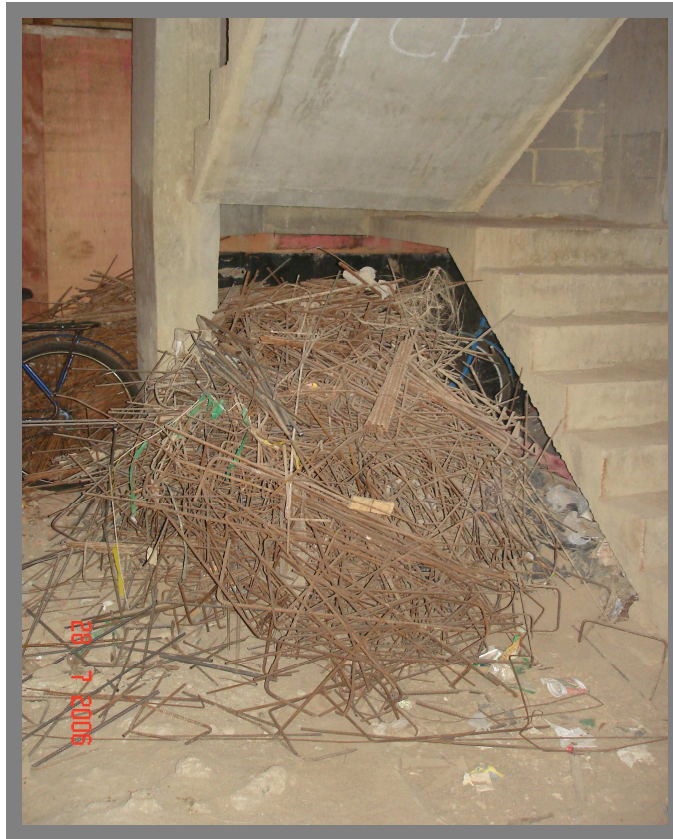
Ainda, as sobras de aço não eram reutilizadas para pequenos serviços dentro da obra como execução de vergas e contra-vergas (figura 6).

Figura 6 – Rejeitos de barras de aço, devido aos cortes sem planejamento (obra C)

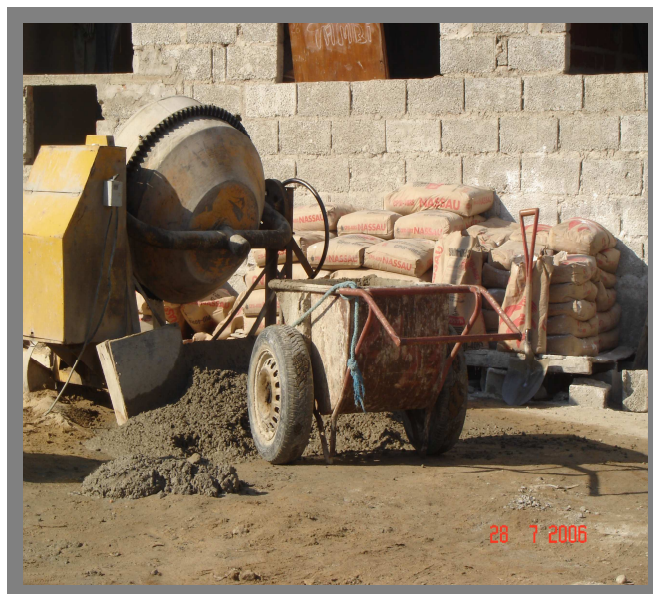
- obras A, B e C, em almoxarifados “de ensacados”, isto é compartimento fechado somente para os produtos ensacados;
- obra D, o estoque localizava-se na laje do térreo;
- obra E, o armazenado ocorreu ao ar livre sem proteção contra ventos e chuvas (figura 7).

Figura 7 – Estocagem dos sacos de cimento ao ar livre na obra E
Como já foi citado anteriormente, os sacos de cimento e cal das obras A, B, C e

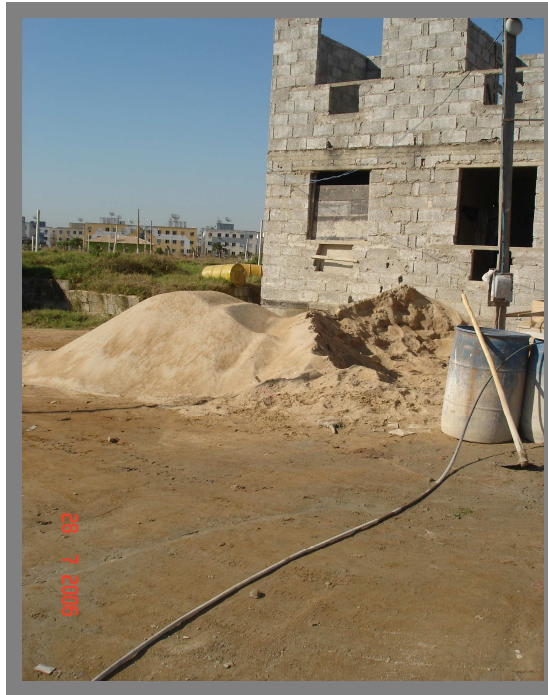
Todas as obras também apresentaram armazenamento em locais inadequados. Os agregados eram depositados sem critérios e os locais de deposição não possuíam contenção lateral, contenção de fundos e drenagem, possibilitando o carreamento de material devido à ação das chuvas (figura 8).

Figura 8 – Areia estocada ao ar livre - obra E

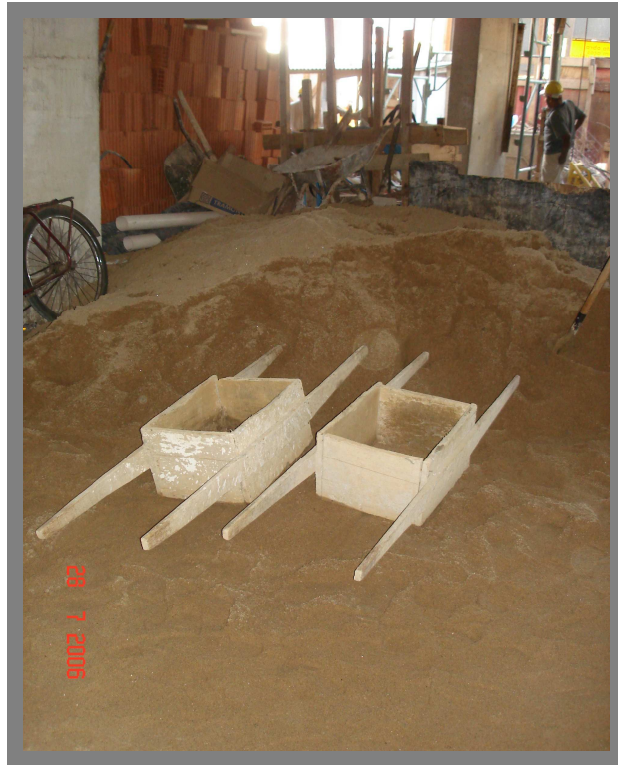
Figura 9 – Utilização de padiolas para transporte de areia na obra D

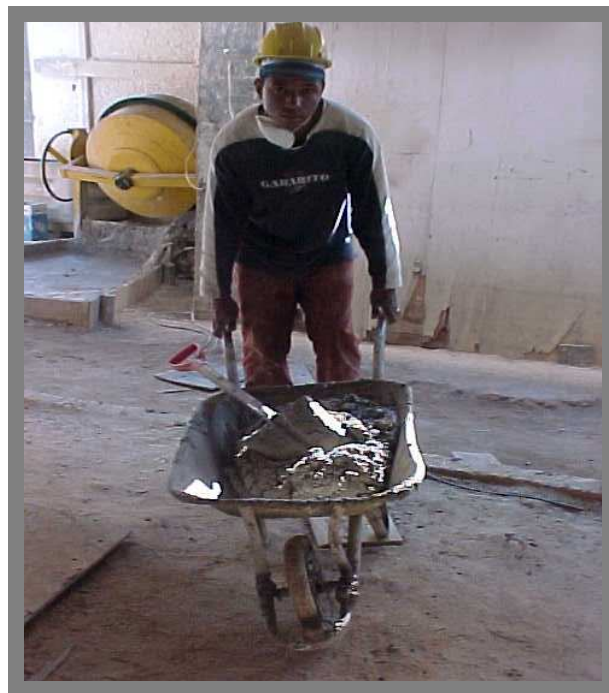
- nas obras A,C, e E, não existiam quadros afixados no barracão com os traços das argamassas, sendo assim, esses foram feitos empiricamente pelos operários;
- nas obras B e D, os traços especificados pelos engenheiros não foram cumpridos, pois era comum os operários adicionarem mais água para dar trabalhabilidade às argamassas, indicando que existia falta de preparo e de treinamento da mão-de-obra que executava os traços;
- nas obras B, C e E, foram utilizados equipamentos inadequados para a dosagem como baldes de pedreiro e latas de tintas, etc.
- o transporte de areia para a confecção das argamassas, da obra D, foi feito adequadamente, através de padiolas (figura 9);
- nas obras B, C, D e E, os transportes de argamassa foram realizados em carrinhos de mão e em caminhos instáveis, facilitando o derramamento de material, como ilustra a figura 10.

Figura 10 – Transporte de argamassa no carrinho de mão em locais desnivelados (obra C)

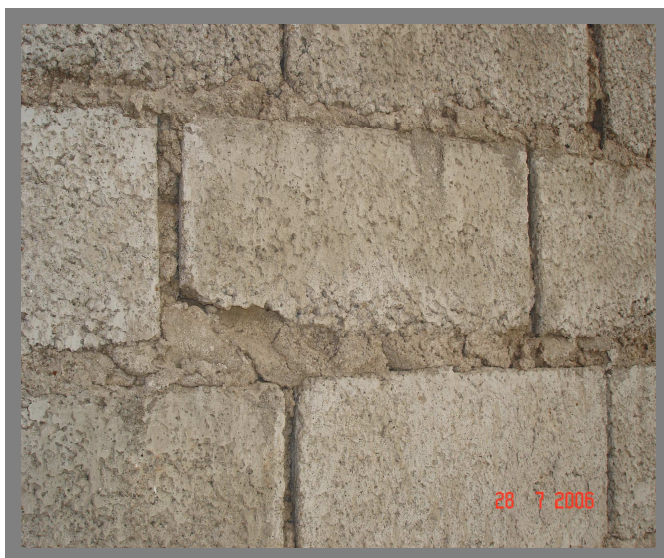
Na obra E (figuras 13 e 14), os tijolos de cimento foram fabricados na própria obra, por mão-de-obra desqualificada e não atendiam requisitos básicos das normas, como: acabamentos adequados, nivelamento e variações dimensionais. Nessa obra, os blocos de cimento e de cerâmica foram armazenados ao ar livre.

Figura 13 – Acabamento dos blocos estruturais - obra E

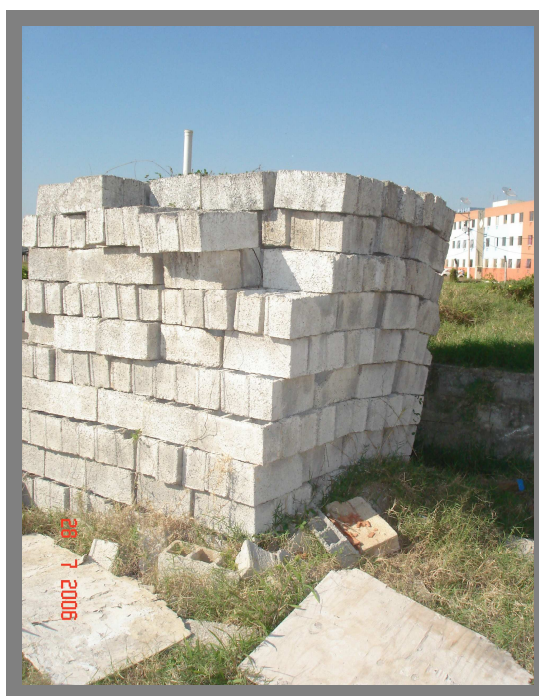
Figura 14 – Blocos de cimento armazenados ao ar livre - obra E

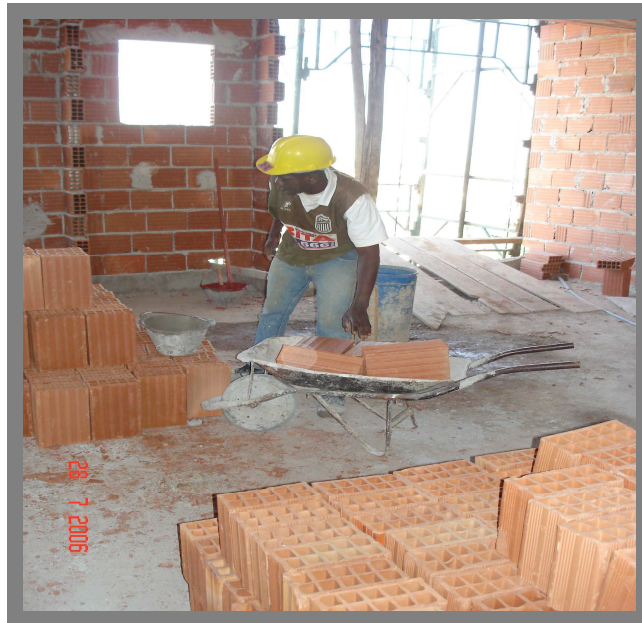
Em todas as obras, o transporte dos tijolos foi realizado em jericas ou carrinhos de mão, que são equipamentos inadequados, visto que esses apresentam forma arredondada, enquanto que os tijolos têm forma de paralelepípedo, proporcionando assim, a quebra das arestas. A figura 15 mostra o transporte em carrinhos de mão, em uma das obras analisadas.

Figura 15 – Transporte de blocos cerâmicos em carrinhos de mão - obra C

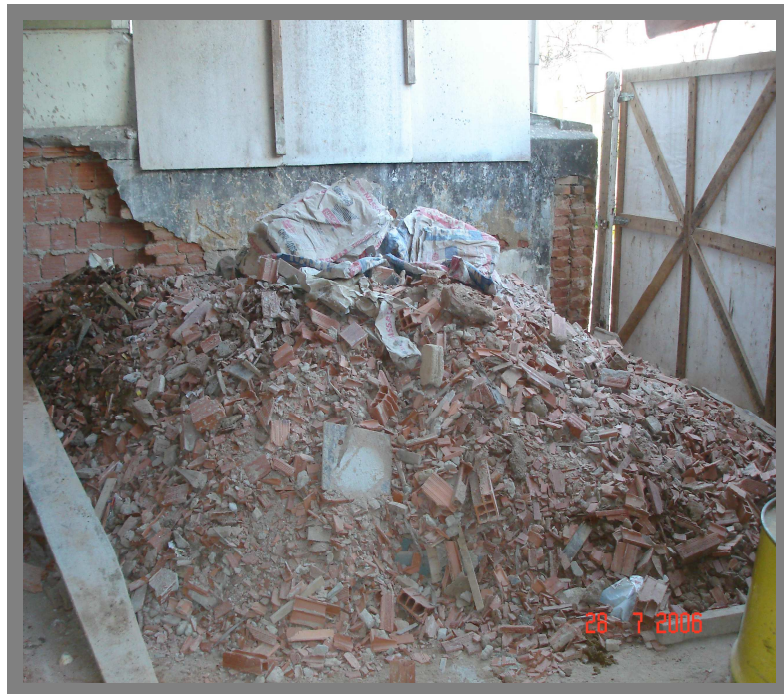
Em todas as obras foi observado, que foi grande a geração de entulho na execução das paredes (figura 16), principalmente após o término da execução das mesmas, através de rasgos para adequação das instalações como as de hidráulica e de elétrica, ilustrados nas figuras 17 e 18.

Figura 16 – Rejeitos de blocos cerâmicos e argamassas - obra C

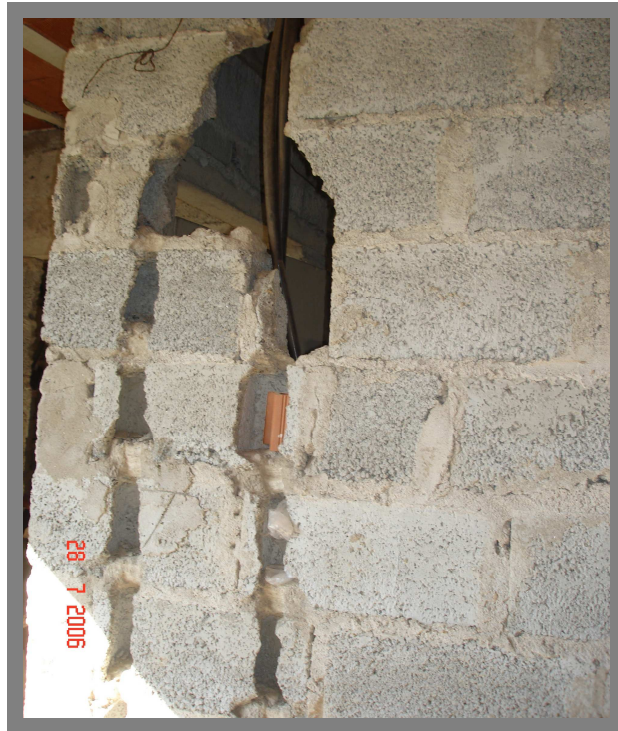
Figura 17 – Corte nos blocos de cimento para execução de instalações - obra E

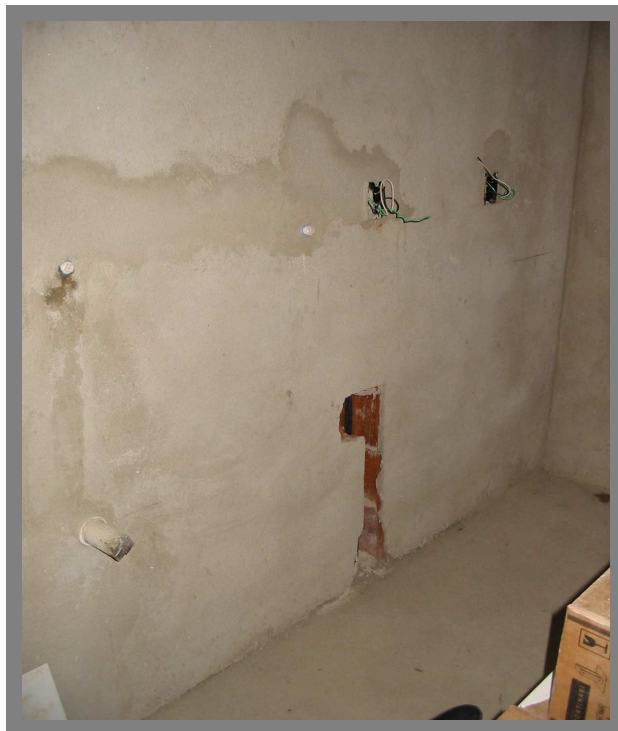
Figura 18 – Rasgos para instalações após parede argamassada

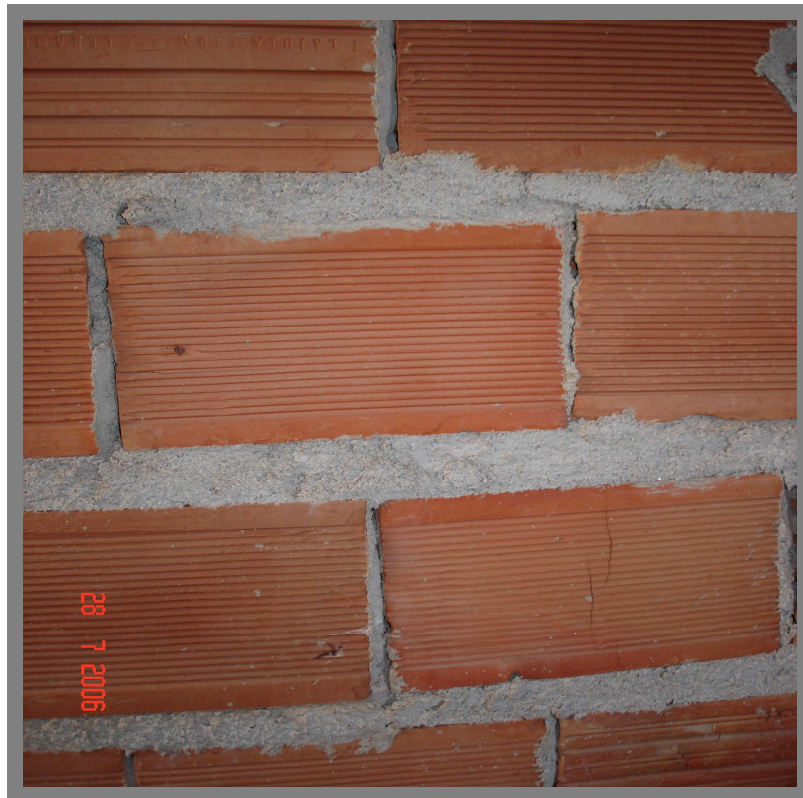
Ainda na execução da alvenaria foi observado que as juntas horizontais e verticais para assentamento dos tijolos não apresentavam espessura uniforme, conforme figuras 19 e 20. Em todas as obras, as variações das juntas horizontais variavam de 1 cm a 4 cm, e as juntas verticais variavam de 0,5 cm a 3 cm, ocorrendo sobreconsumo de argamassa.

Na obra E, o problema foi ainda maior, chegando algumas juntas horizontais a possuírem de 5 a 7 centímetros de espessura, como é apresentado na figura 19.

Figura 19 – Sobreconsumo de argamassa nas larguras das juntas horizontais - obra E

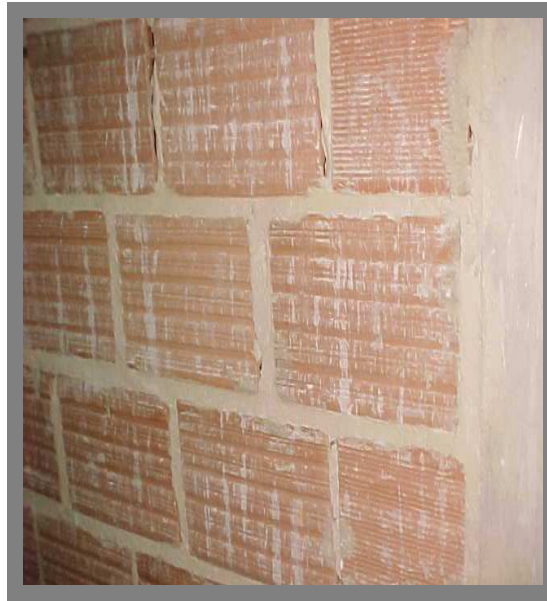
Figura 20 – Sobreconsumo de argamassa nas larguras das juntas verticais - obra B

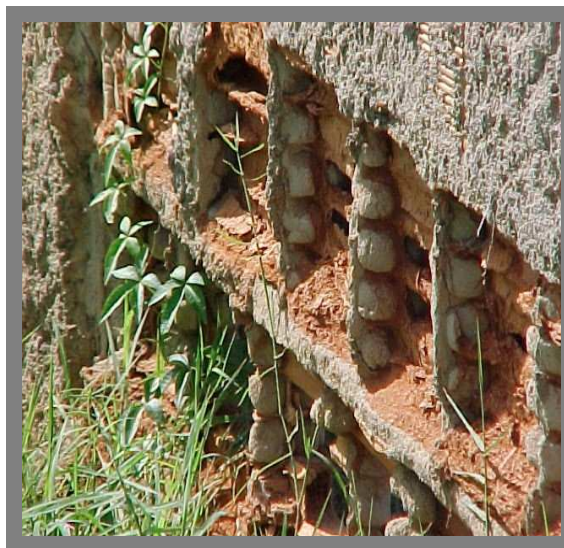
Em todas as obras observou-se que devido aos assentamentos dos tijolos serem realizados com a colher de pedreiro, uma grande quantidade de argamassa ficava incorporada nos furos (figura 21). Quando o assentamento ocorre com a bisnaga, desempenadeira estreita, tabuinha ou meia-cana a argamassa é aplicada somente nos filetes laterais, ilustrado na figura 22.

Figura 21 – Argamassa incorporada nos furos dos tijolos - obra E

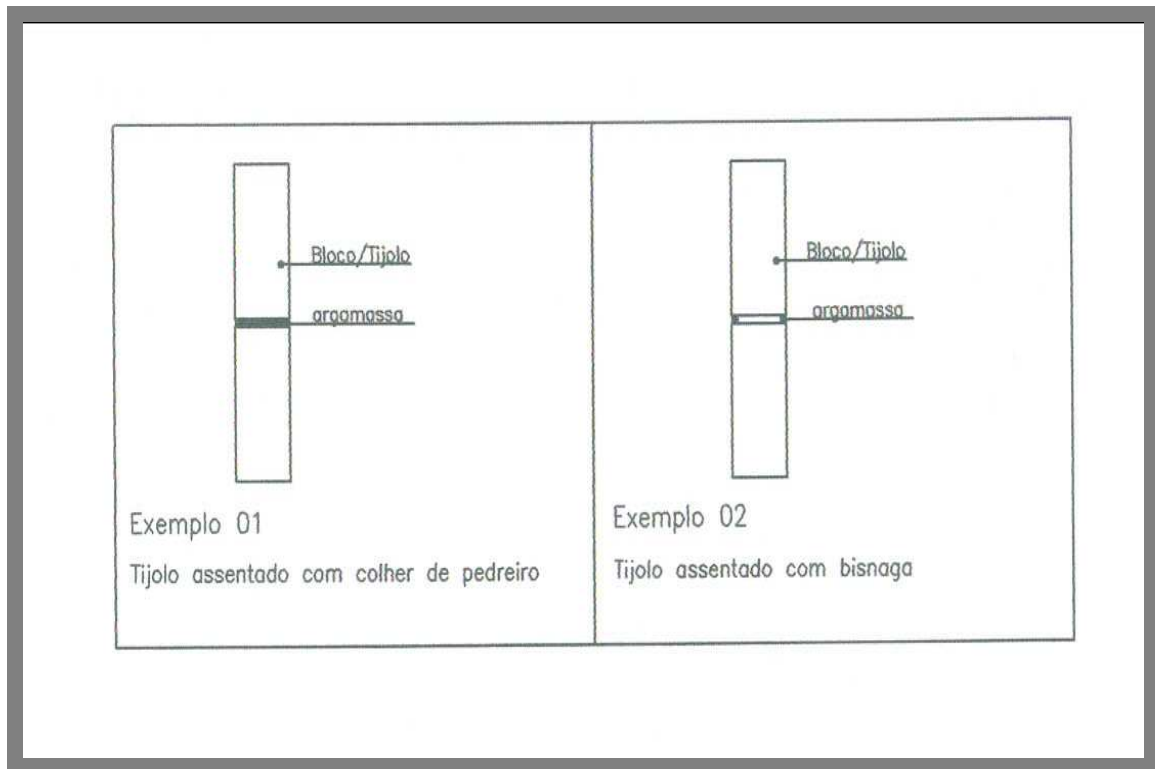
Figura 22 – Largura das juntas de argamassas

Exemplo 01 – Argamassa preenchendo toda a largura do bloco;

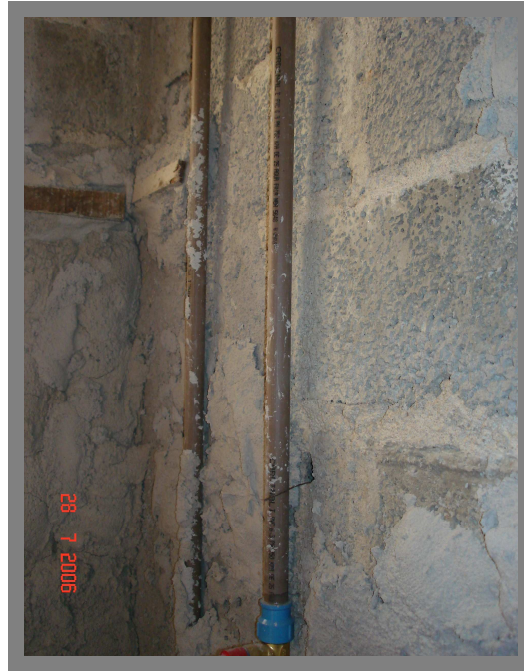
Nas obras B, C e D, as espessuras das argamassas variaram de 2 cm a 4 cm em áreas secas e de 2,5 cm a 5 cm em áreas molhadas (preparadas para revestimentos cerâmicos). Na obra E verificou-se até 7 cm de argamassa no revestimento interno dos locais aonde se desejavam esconder os tubos hidráulicos (figura 23).

Figura 23 – Sobrespessura no revestimento - obra E

Uma das principais causas da sobrespessura dos revestimentos foi a falta de coordenação entre projetos como estrutura e alvenaria, alvenaria e instalações, ausência de detalhes construtivos e de indicação das espessuras dos revestimentos.

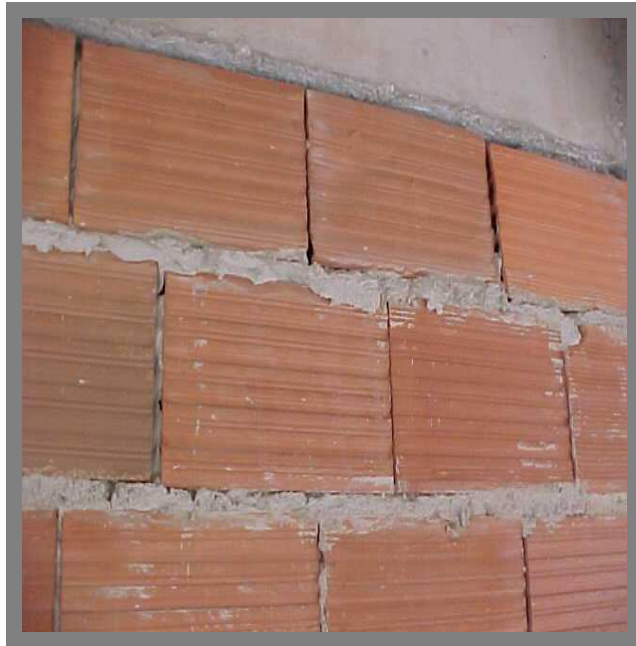
A diferença de largura das vigas e das paredes foi um exemplo muito comum, encontrado nas obras visitadas, de sobrespessura de revestimento. Nestes casos as espessuras eram maiores do que as especificadas para solucionar o problema, conforme exemplifica a figura 24.

Figura 24 – Diferença da largura da viga e da alvenaria - obra D

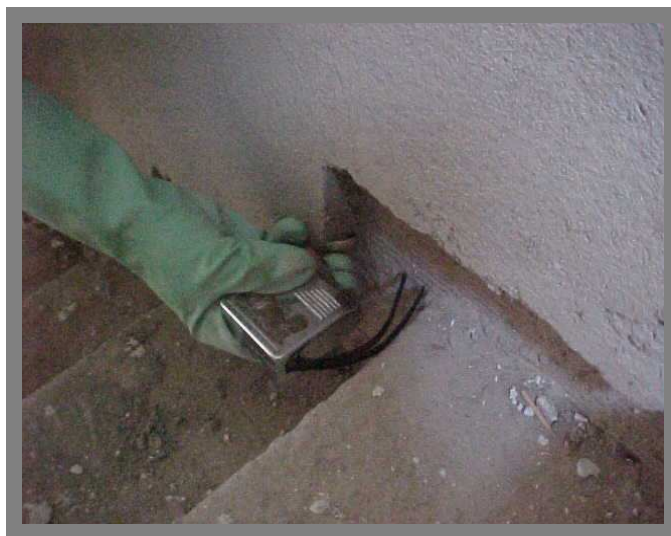
No monitoramento das obras, foi observado também, que devido aos desaprumos das alvenarias e das estruturas, como falta de nivelamento das lajes e das paredes e ausência de esquadro entre as paredes perpendiculares, os operários aumentavam a espessura dos revestimentos para fazer o nivelamento.

Figura 25 – Largura excessiva do revestimento - obra B

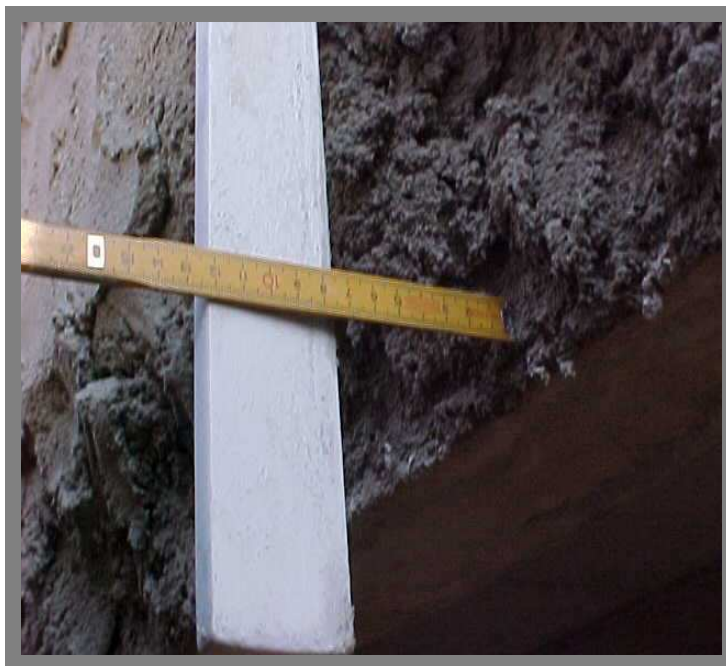
O desperdício nos revestimentos de fachada foi ainda maior que no revestimento interno. Nas obras B e E, que se encontravam nessa fase de observação, os revestimentos externos possuíam uma espessura que variava de 5 cm a 7 cm, devido a desaprumos e incompatibilidade da estrutura como ilustram as fotos das figuras 26.e 27.

Figura 27 – Espessura de argamassa no revestimento da fachada - obra B

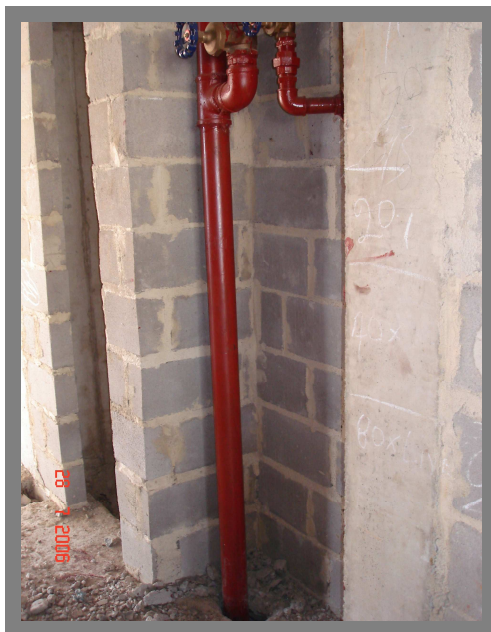
As obras C, D e E, que se encontravam na fase de instalações, não possuíam projetos com as elevações das alvenarias e as marcações dos percursos das instalações. Neste caso, como não havia detalhes e fiscalização das instalações, os operários decidiam por conta própria pontos relevantes para o bom funcionamento de uma obra como por exemplo: melhor trajeto das tubulações e eletrodutos; posições e alturas das caixas elétricas, posição dos pontos de gás, água e esgoto. A figura 29 mostra a improvisação do posicionamento de instalações devido à falta de planejamento; por outro lado, as fotos das figuras 30 e 31 ilustram casos de instalações planejadas.

Figura 30 – Utilização de *shafts* para passagem de instalações - obra C

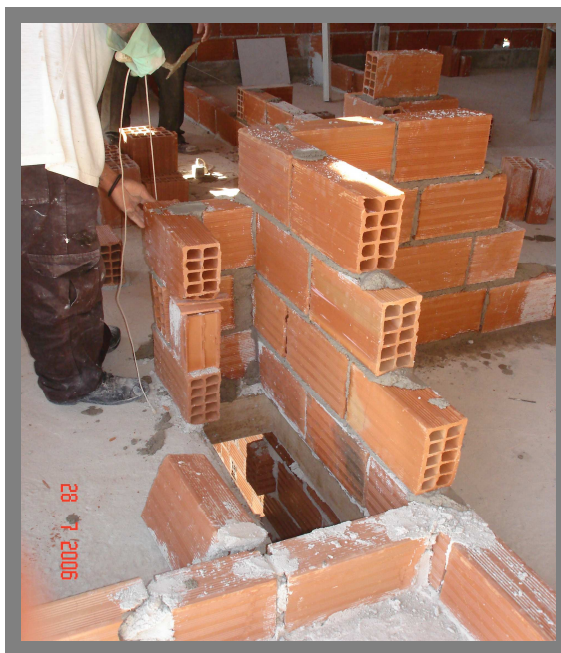
Figura 31 – Furo na laje para passagem de instalações - obra C

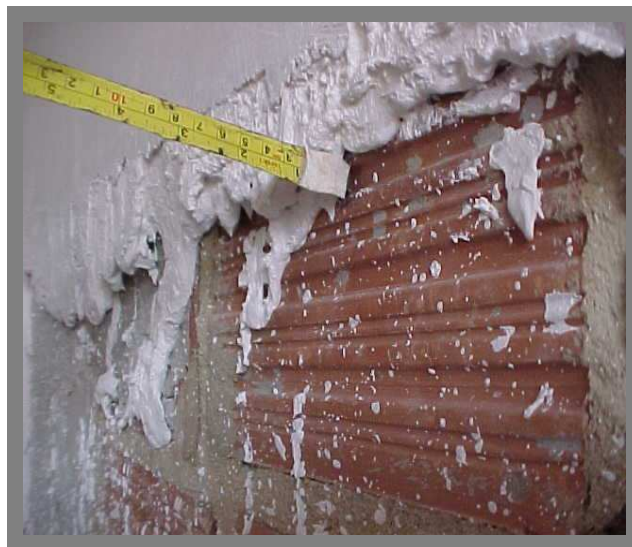
Outro ponto de perda a destacar foi a demasiada espessura do revestimento de 3 a 4 cm, aplicado sobre a alvenaria, devido às imperfeições de prumo e esquadro das paredes, como mostra a figura a seguir.

Figura 33 – Sobrespessura de argamassa de gesso - obra B

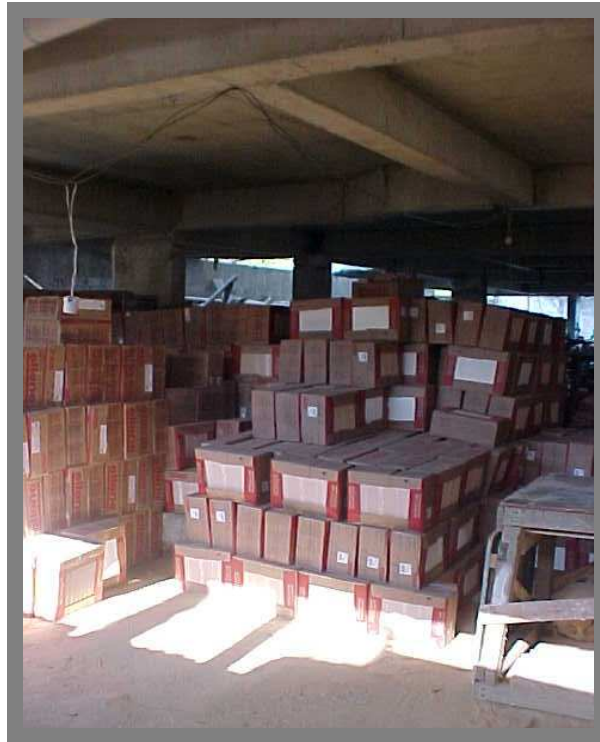
Quanto ao estoque das obras verificou-se a falta de um local com condições adequadas para o armazenamento das caixas de placas cerâmicas, ilustrado na figura a seguir.

Figura 34 – Armazenamento inadequado das caixas de cerâmicas na obra B

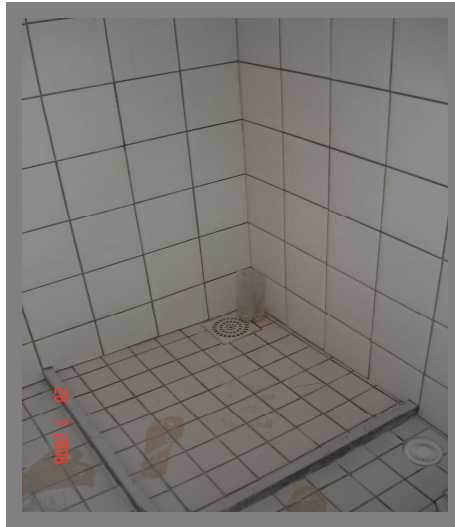
A falta de modulação e de planejamento também acarretou a necessidade de cortes dos revestimentos cerâmicos, principalmente nas proximidades das paredes, apresentada na foto da figura 37.

Figura 37 – Recortes no fechamento dos pisos - obra E
