**AVALIAÇÃO DA DURABILIDADE E PROPRIEDADES
MECÂNICAS DE CONCRETOS EXPOSTOS AO ATAQUE ÁCIDO
POR VINHOTO**

UNIVERSIDADE ESTADUAL DO NORTE FLUMINENSE – UENF

JULHO – 2016

“Dissertação apresentado ao Centro de Ciência e Tecnologia, da Universidade Estadual do Norte Fluminense, como parte das exigências para obtenção do título de Mestre em Engenharia Civil”.

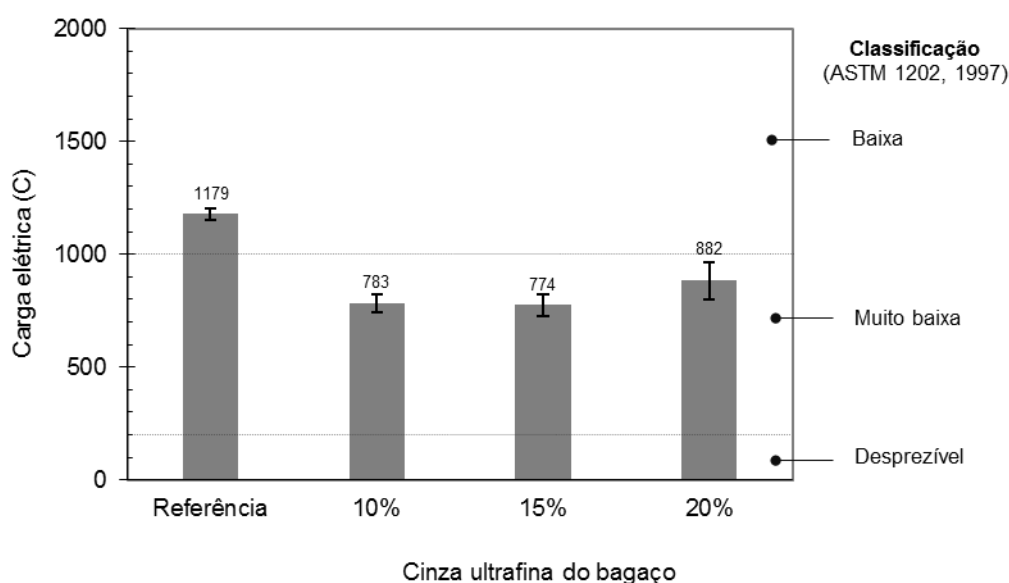
Figura 2.2 – Resultados de ensaios de penetração acelerada de íons cloreto (ASTM C1202-12, 2012) em concretos de alta resistência com diferentes teores de cinza ultrafina de bagaço de cana-de-açúcar (Cordeiro, 2006).

Um dos ensaios mais utilizados em todo o mundo na avaliação da qualidade do concreto frente à corrosão é o ensaio de penetração acelerado de íons cloreto. Esse ensaio, definido na norma americana ASTM C1202-12 (2012), consiste em uma metodologia simples e de fácil execução que permite avaliação qualitativa do concreto. A Figura 2.1 mostra um ensaio de penetração acelerada em andamento e a Figura 2.2 apresenta resultados do ensaio para concretos de alta resistência com diferentes teores de cinza ultrafina do bagaço de cana-de-açúcar. A mistura do concreto de referência foi classificada como “baixa” penetração enquanto os concretos com aditivo mineral foram classificados como de “muito baixa” penetração iônica. Não houve diferença expressiva entre os três concretos com cinza ultrafina (Cordeiro, 2006).

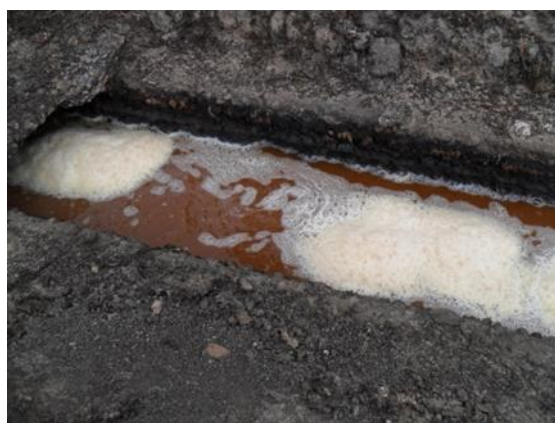
Figura 2.6 – Calha de escoamento de vinhoto.

Outro exemplo de ácido orgânico é o vinhoto, que é um efluente da indústria de destilaria e fermentação da cana-de-açúcar e que tem pH em torno de 4,5, conforme Bertron e Duchesne (2013). Os ácidos encontrados no vinhoto são, principalmente, láctico, glicólico, málico, cítrico e aconítico. Conforme a Tabela 2.3, o ácido láctico é o principal ácido encontrado no vinhoto, com concentrações entre 1,7 e 6,3 g/l dependendo da amostra. Os ácidos cítrico, glicólico e aconítico também são representativos (Bertron e Duchesne, 2013). Nas destilarias de álcool, onde gerado uma quantidade entre 10 a 15 litros para cada litro de etanol produzido (Rossilo–Calle, 2005), o vinhoto é normalmente transportado por dutos e calhas de concreto, como mostrado no exemplo da Figura 2.6. Essas estruturas são rotineiramente reparadas ou substituídas pela ação agressiva do vinhoto. De acordo com a CONAB (2016), a produção de etanol total da safra 2015/2016 foi de 30,5 bilhões de litros. Dessa forma, uma quantidade estimada em 305 bilhões de litros de vinhoto foi produzida durante esse período.

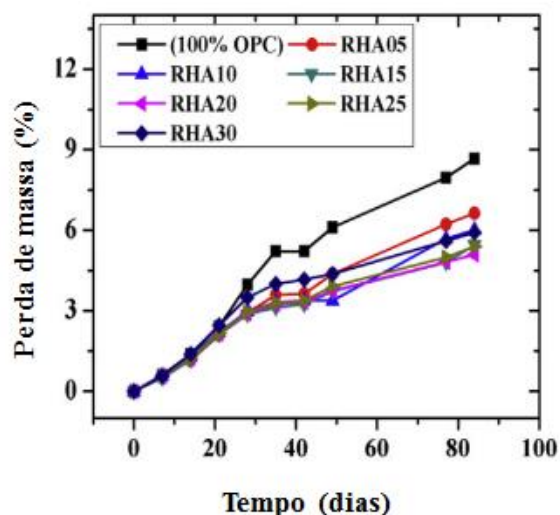
Figura 2.7 – Perda de massa durante a imersão de 5% de ácido clorídrico em concreto com cinza da casca de arroz (Adaptado de Kannan e Ganesan (2014)).

Kannan e Ganesan (2014) estudaram as propriedades de durabilidade de concreto auto adensável contendo cinza da casca de arroz, metacaulim e a combinação de cinza da casca de arroz e metacaulim (1:1). Os resultados das amostras expostas a 5% de ácido clorídrico mostraram que a menor perda de massa foi obtida na substituição de 20% de cinza da casca de arroz, conforme a Figura 2.7.

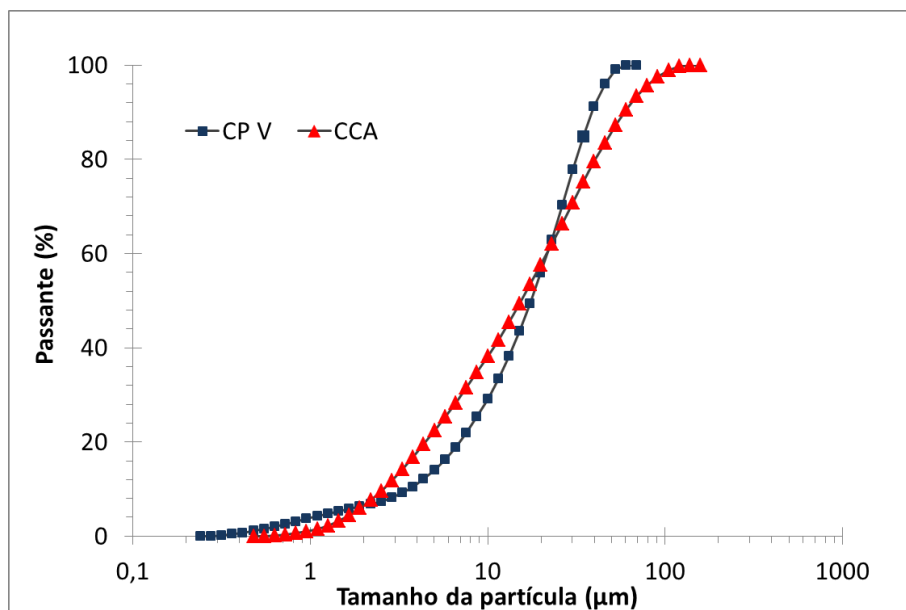
Figura 3.2 – Resultados das granulometrias da cinza da casca de arroz e do cimento de alta resistência inicial.

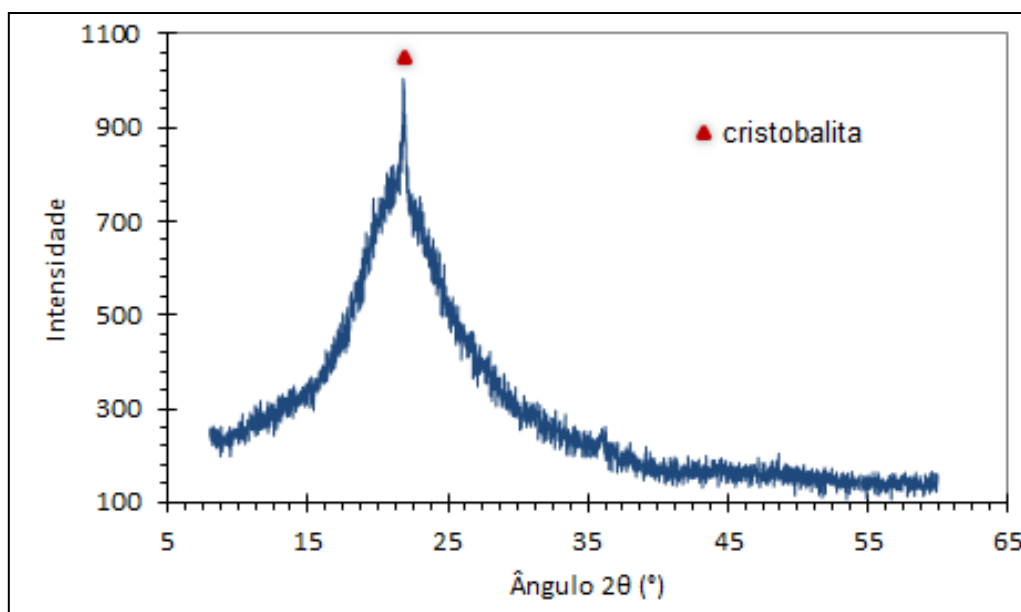
Figura 3.3 – Difratograma de raios X da cinza da casca de arroz (Alvarenga, 2016).

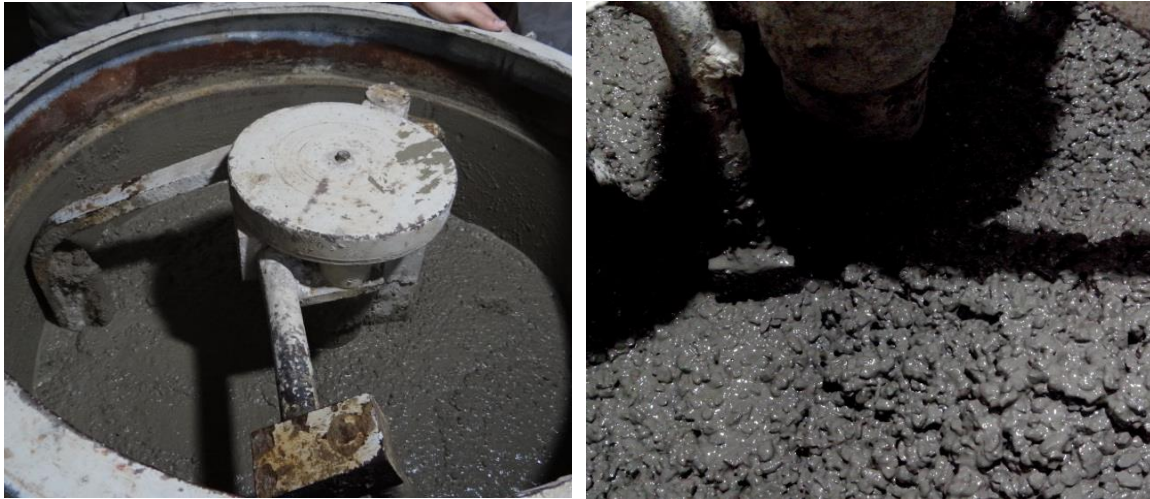
(a) (b)
Figura 3.6 – Aspecto final da mistura CCA55.

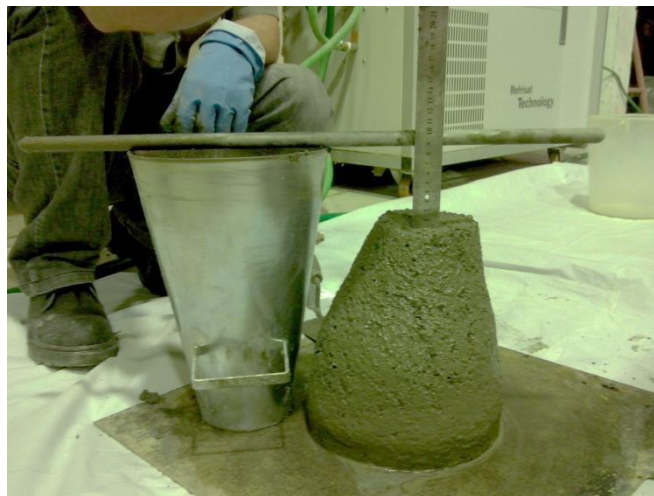
Figura 3.7 – Ensaio de abatimento do tronco de cone do REF55.

Após 10 min do final da mistura, o abatimento do tronco de cone foi determinado de acordo com os procedimentos da NBR NM 67 (1998). A Figura 3.7 apresenta um exemplo da determinação do valor de abatimento para o concreto REF55. Os resultados dos ensaios no estado fresco mostraram que os valores do abatimento foram de 165 mm para o REF40, 120 mm para o CCA40 e REF55 e 95 mm para o CCA55.

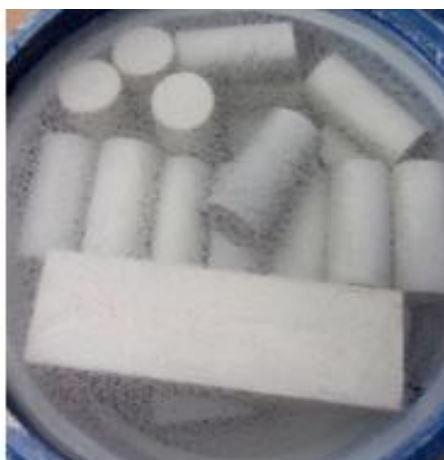
Figura 3.9 – Corpos de prova em água saturada com cal.

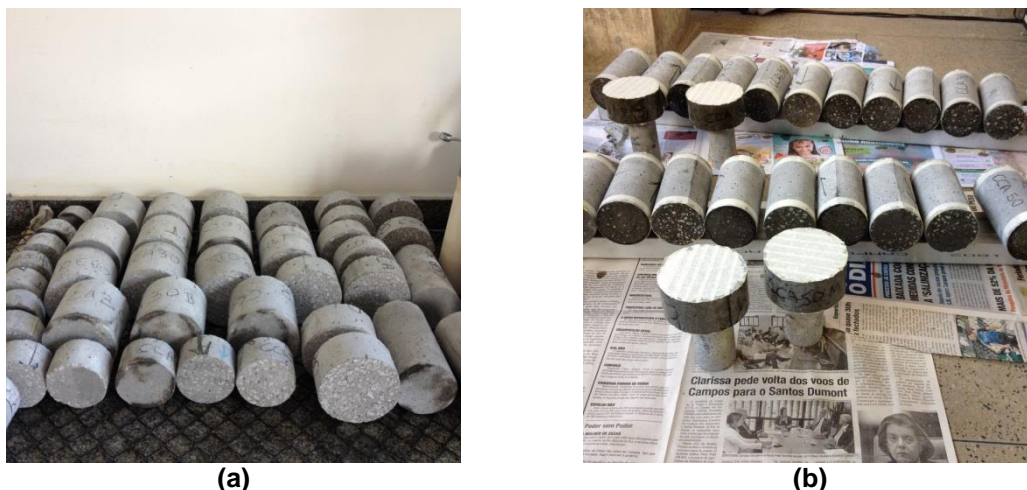
Figura 3.10 – Corte (a) e pintura (b) das bases dos concretos antes do ataque ácido.

Os corpos de prova foram cortados, faceados ou preparados de acordo com os tipos de ensaios que foram realizados (Figura 3.10 (a)). Para ensaio de absorção total, os corpos de prova de 7,5 de diâmetro e 15 cm de altura foram cortados em três partes. Os corpos de prova de 10 cm de diâmetro e 20 cm de altura para resistência à tração por compressão diametral foram cortados pela metade. Os corpos de prova dos ensaios de compressão foram faceados com torno mecânico e tiveram suas bases pintadas com duas demãos de verniz epóxi Rheopox para evitar a degradação das superfícies e assim, mantê-las

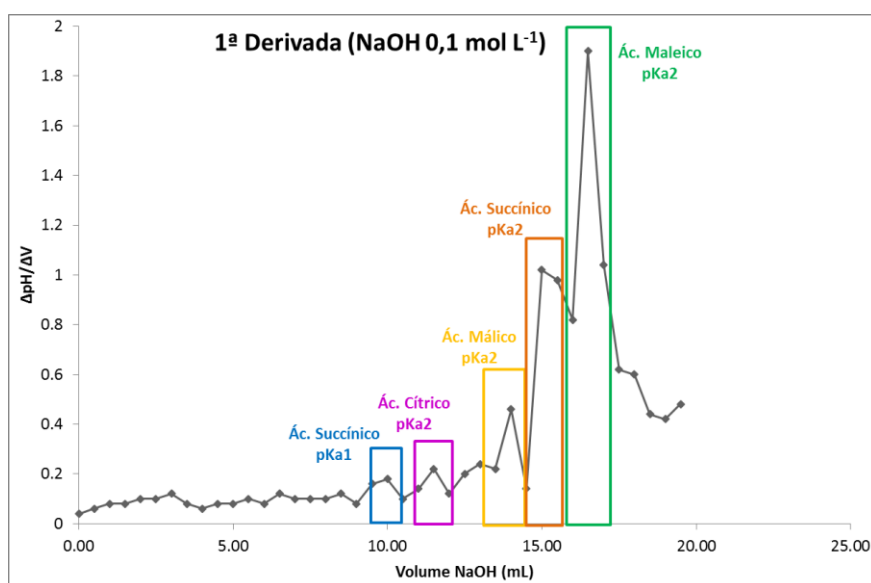
Figura 3.11 – Ácidos presentes no vinhoto da Usina Canabrava.

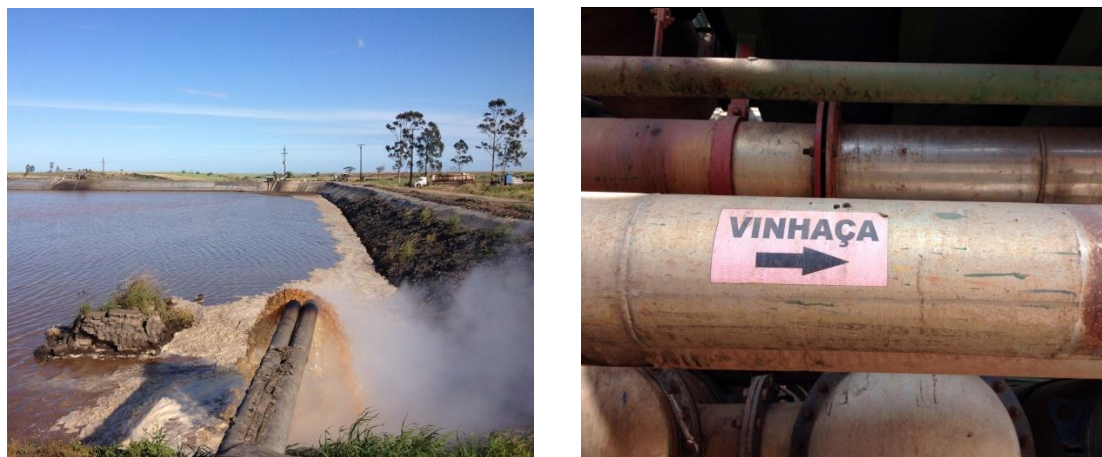
(a) (b)
Figura 3.12 – Coleta de vinhoto na Usina Canabrava (a) e Coagro (b).

É importante salientar que o vinhoto foi coletado periodicamente nas usinas assim que o pH do vinhoto contido no experimento alcançava 5,8. O vinhoto foi coletado recém-saído do processo industrial (Figura 3.12), com temperaturas superiores a 80°C. Após o esfriamento do vinhoto coletado na usina, o vinhoto antigo, com pH de 5,8, foi retirado e descartado para então ser colocado o vinhoto novo a fim de que o pH se mantivesse ácido durante todo o período de exposição.

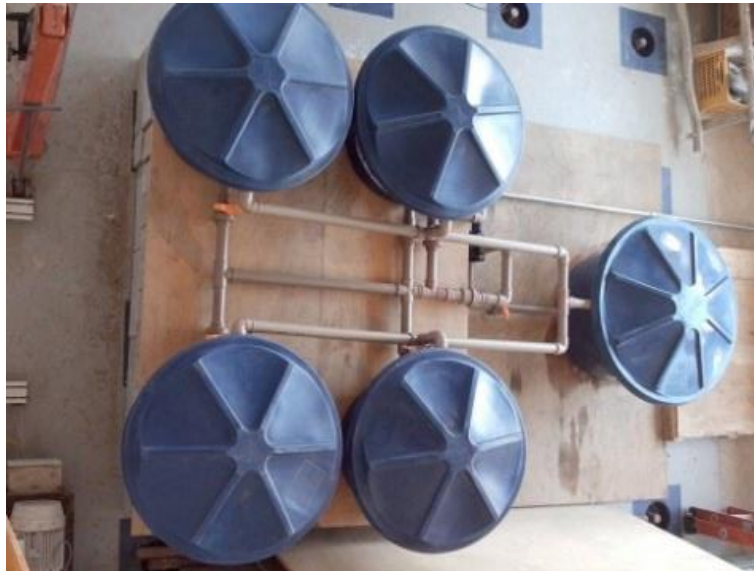
Figura 3.13 – Esquema de exposição dos corpos de prova submetidos ao ambiente de vinhoto: vista superior.

O monitoramento do pH do vinhoto foi realizado semanalmente a fim de verificar as reações do ácido com o concreto. O aumento do pH do vinhoto, neste caso, foi resultante da neutralização com os produtos hidratados do concreto. A troca por vinhoto novo ocorreu sempre quando o pH atingia o limite de 5,9.

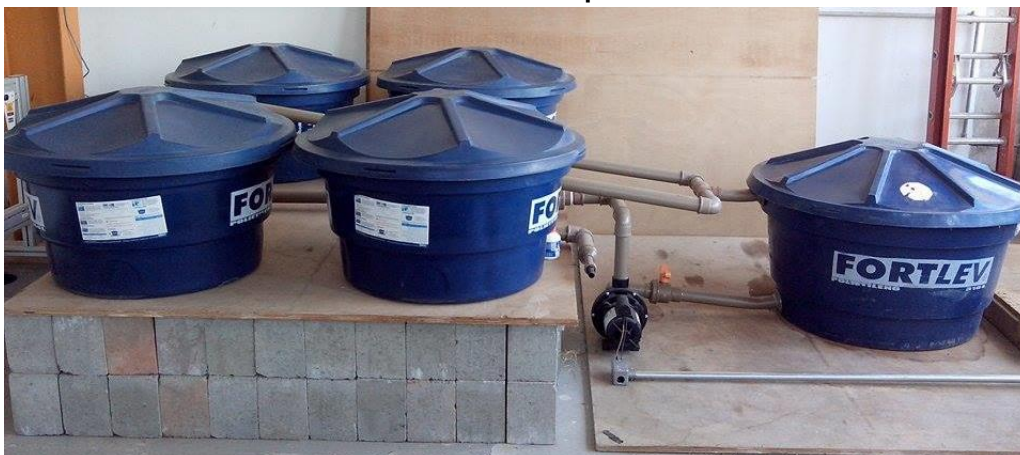
Figura 3.14 – Vista lateral do esquema de bombeamento do vinhoto entre as caixas d'água.

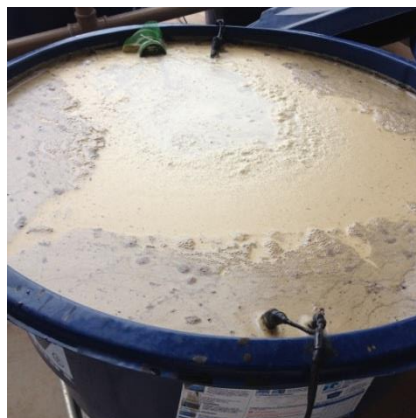
Figura 3.15 – Corpos de prova em exposição ao vinhoto.

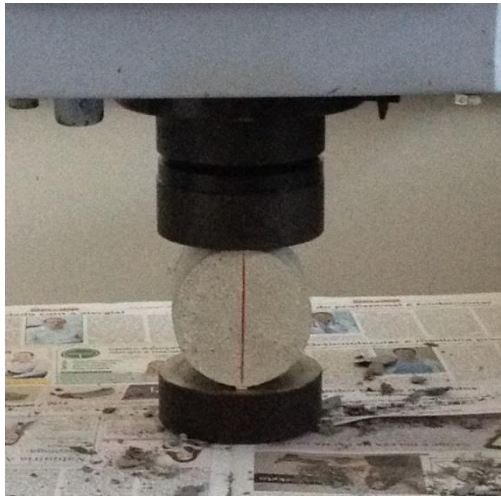
Figura 3.19 – Ensaio de tração por compressão diametral.

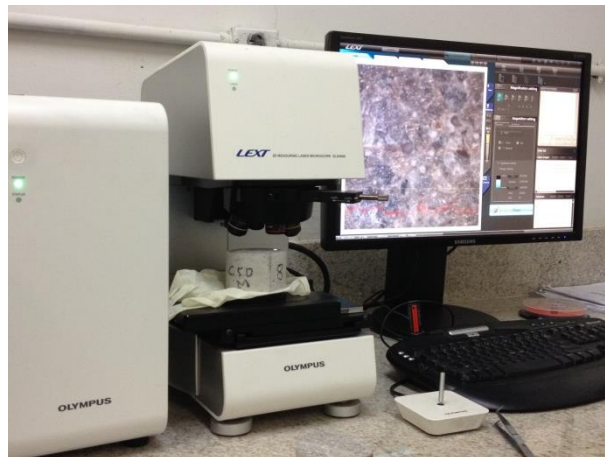
Figura 3.21 – Microscópio confocal a laser do Laboratório de Materiais Avançados da UENF.

LEXT Olympus OLS4000 do Laboratório de Materiais Avançados da UENF com aumento de 108 vezes foi utilizado. As amostras inicialmente foram lixadas para a determinação da variação de rugosidade antes do período de exposição ao vinhoto (tempo zero). Após a realização do ensaio, as amostras foram colocadas cuidadosamente no vinhoto, sendo retiradas para execução do ensaio nas idades determinadas e recolocadas no vinhoto para a continuidade do ataque. O parâmetro analisado nesse ensaio foi a rugosidade (Ra), que representa a média aritmética dos valores absolutos de rugosidade.

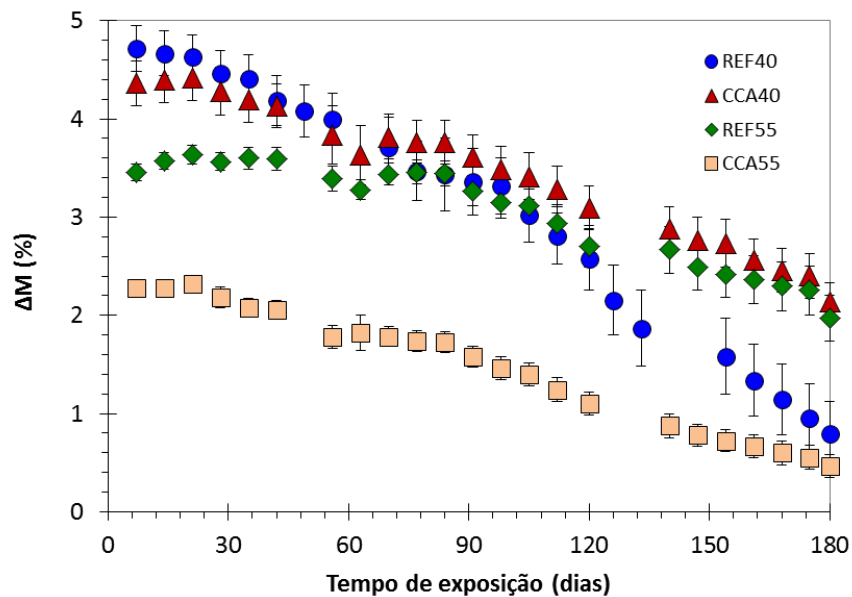
Figura 4.1 – Média da variação de massa dos concretos ao longo do período de exposição ao vinhoto.

De modo geral, os concretos com substituição de cimento por CCA apresentaram menor perda de massa quando comparados aos de referência. Isso pode ser atribuído à influência da CCA na microestrutura do concreto. A substituição de cimento por CCA diminuiu a perda de massa durante o ataque ácido também em outros estudos, como em Kannan e Ganesan (2014), de Sensale (2010) e Chatveera e Lertwattanak (2011). O mesmo comportamento foi observado nas misturas REF40 e CCA40 que, após o período inicial de imersão, o concreto de referência REF40 apresentou perdas de massa consideravelmente maiores que a observada para o CCA40. A mesma afirmação pode ser feita em relação ao REF55 e CCA55, ressaltando que esses concretos têm menor relação água/aglomerante e, como esperado, apresentaram menores valores de perda de massa.

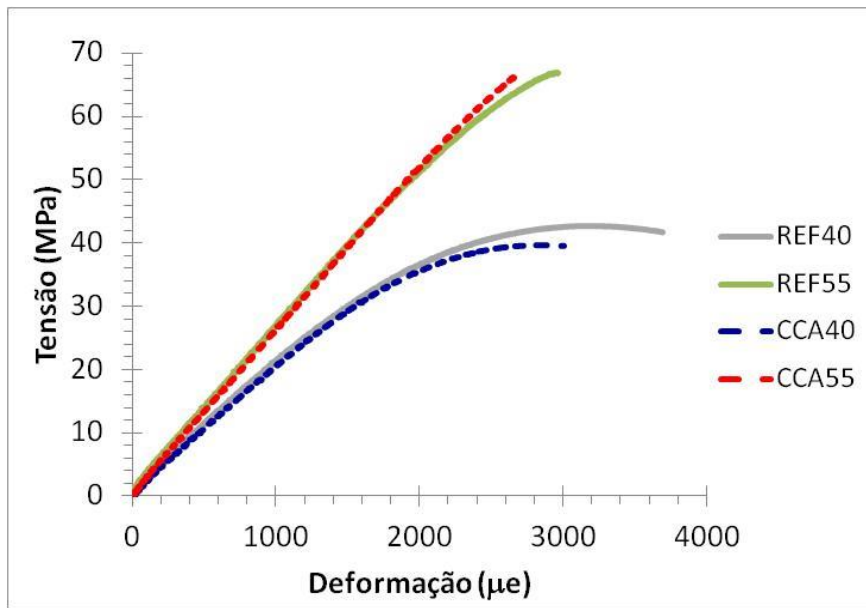
Figura 4.5 – Curvas típicas tensão *versus* deformação dos diferentes concretos aos 28 dias de cura com água saturada com cal.

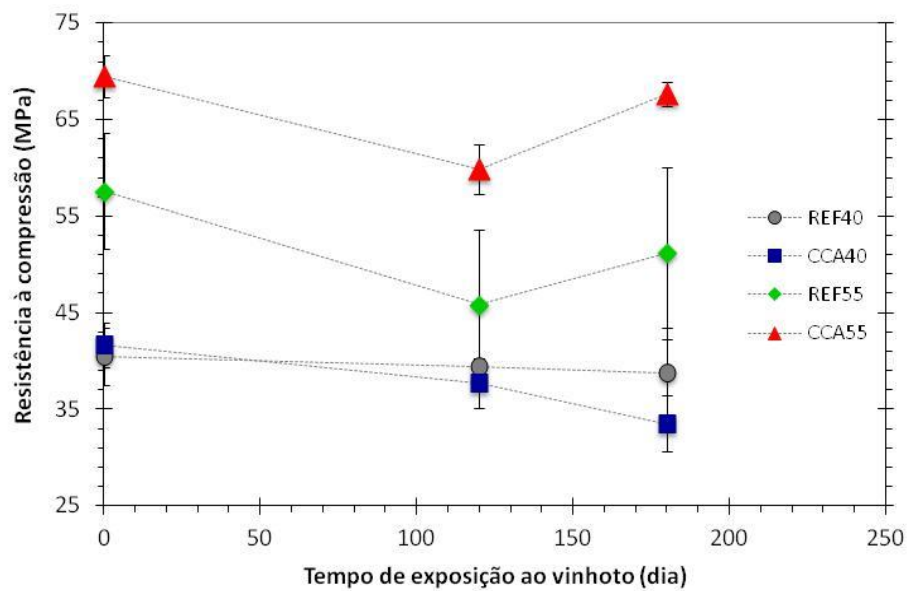
Figura 4.6 – Resistências médias dos concretos de acordo com as idades de exposição ao vinhoto.

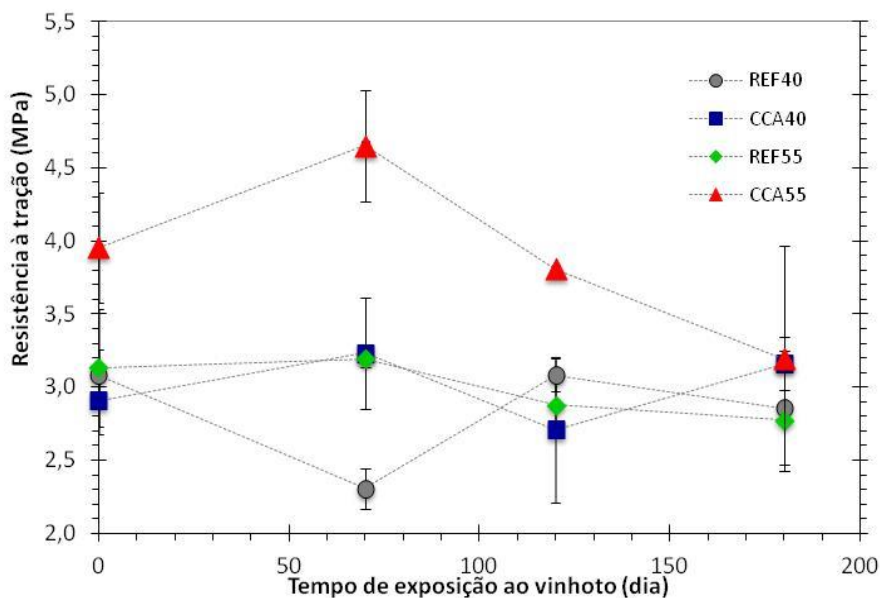
Figura 4.8 – Resistência à tração média dos concretos durante o período de exposição.

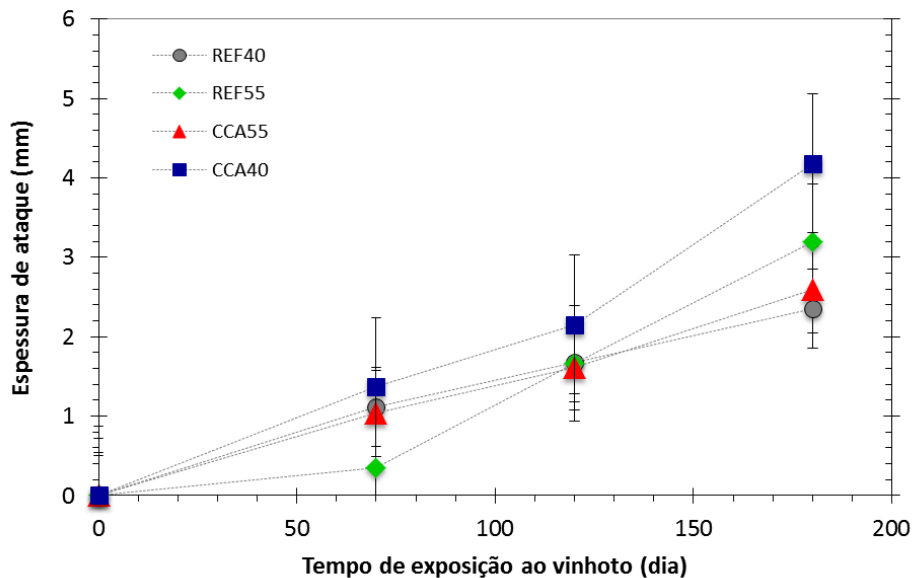
Figura 4.14 – Espessura do ataque conforme os tempos de exposição.

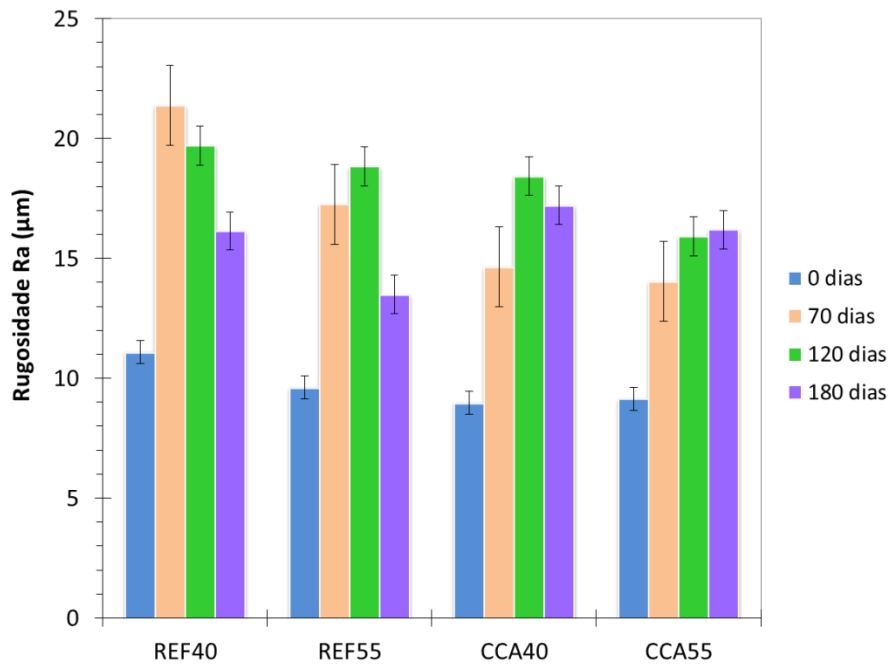
Figura 4.23 – Rugosidade dos concretos ao longo do ataque.
