**CARACTERIZAÇÃO DA DEGRADAÇÃO NATURAL DOS ENROCAMENTOS DE
PROTEÇÃO DE BARRAGENS**

UNIVERSIDADE ESTADUAL DO NORTE FLUMINENSE – UENF
CAMPOS DOS GOYTACAZES - RJ
SETEMBRO – 2016

Dissertação apresentado ao Centro de Ciência e Tecnologia da Universidade Estadual do Norte Fluminense Darcy Ribeiro, como parte das exigências para obtenção do título de Mestre em Engenharia Civil.

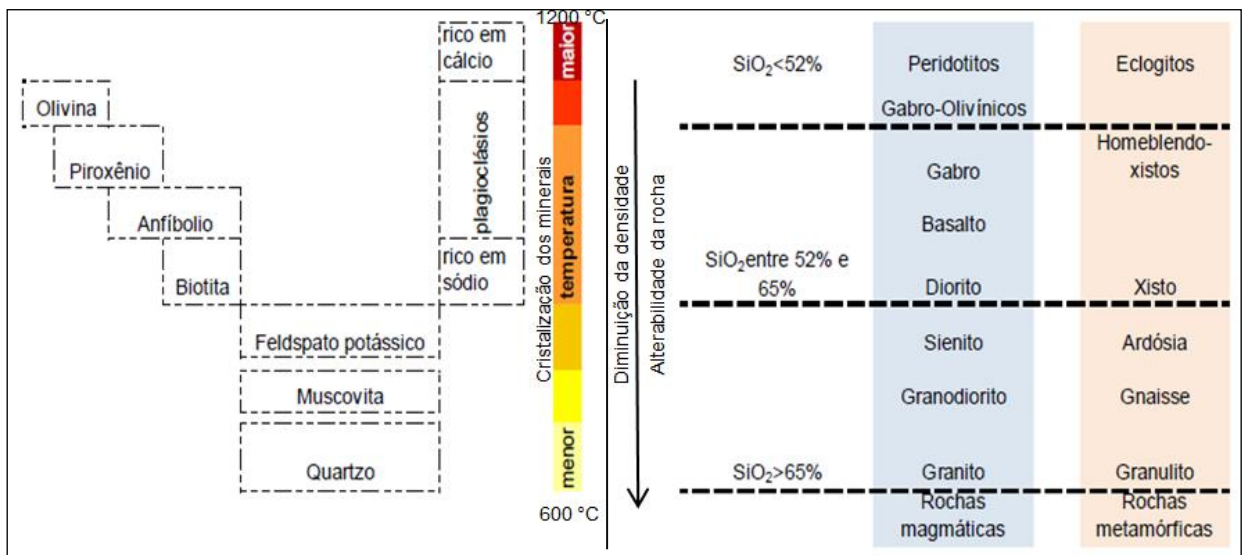
Figura 2.2 – Alterabilidade dos minerais e rochas

Considerando a alterabilidade, Bowen (1956) apresenta séries de reações que sugerem uma sequência de formação de minerais no líquido magmático. Minette (1982) *apud* Maia (2001) expõe uma sequência de rochas, em função da susceptibilidade à alteração dos minerais constituintes. A Figura 2.2 exhibe essas séries de minerais e sequências rochosas.

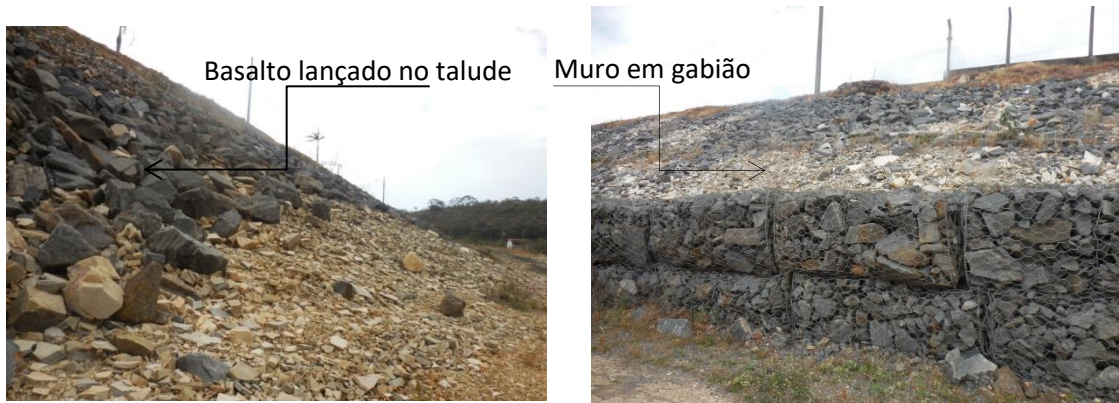
Em trechos do talude de montante foi necessária a intervenção de reforço, com lançamento de basalto e construção de muro em gabião, para a estabilização, como mostrado na Figura 3.5.

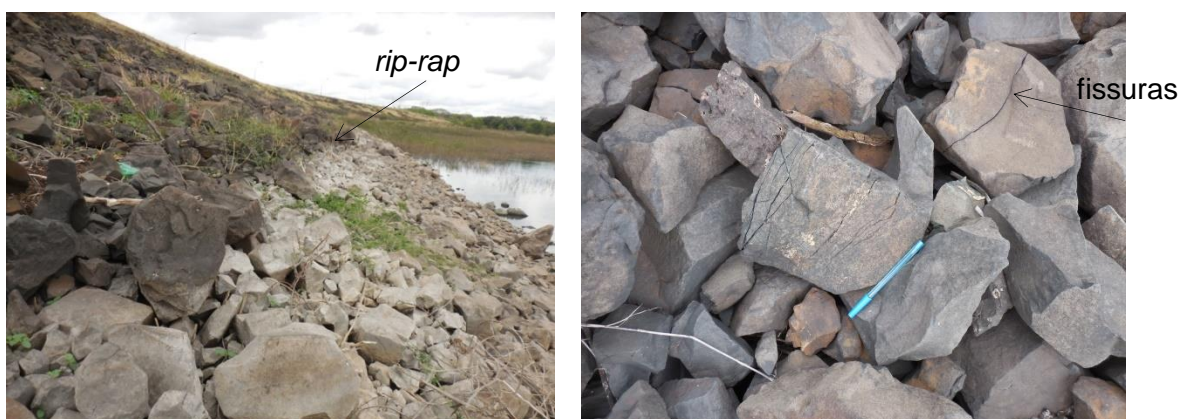
A Figura 3.13 mostra enrocamento de proteção do talude.

Ao estudar o enrocamento com 25 anos de exposição no campo, Maia (2001) enfatiza que as possíveis causas deste tipo de alteração estão relacionadas à presença de fissuras no material. Esta desintegração ocorre devido às variações térmicas diárias nos blocos, gerando concentrações de tensões nas fissuras e provocando a separação dos blocos. Além disso, as fissuras do basalto intacto se encontram preenchidas. A alteração do material de preenchimento destas fissuras é também condicionante para a desintegração dos blocos.

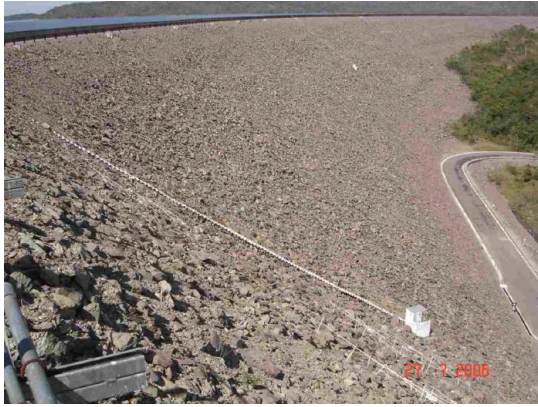
O enrocamento da barragem está revelando processos de degradação acelerada com o tempo, o que se apresenta evidenciado no talude de montante, na faixa de variação do nível d'água do reservatório. As deformações nos taludes têm obrigado à execução de intervenções recorrentes para recuperação do enrocamento.

A degradação que o material sofre no campo sugere que o mecanismo preferencial é a desagregação, induzida por fraturas e pela xistosidade da rocha, e a desintegração, com a geração de finos. Neste caso, espera-se que tais mecanismos ocorram devido às variações de umidade e temperatura sazonais e à variação do nível d'água do reservatório da Barragem, Carvalho (2009).

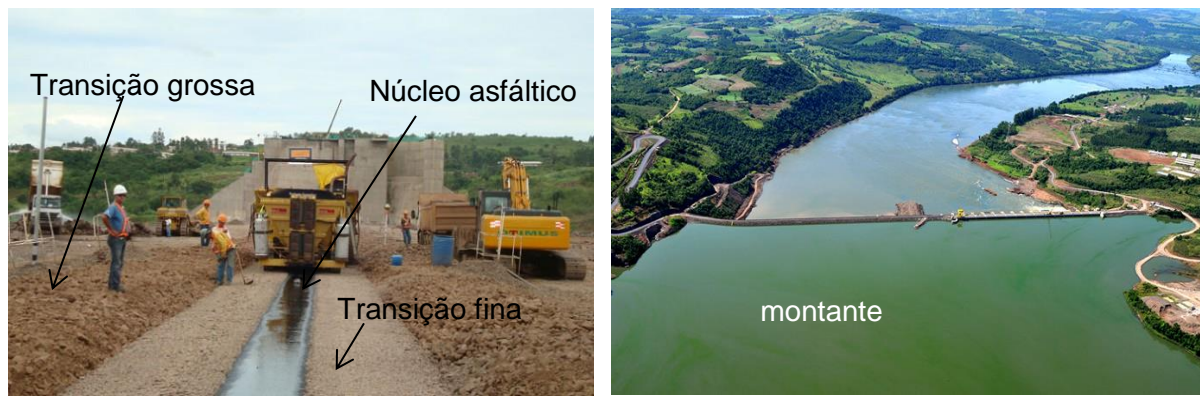
(a) (b)
 Figura 3.19 – (a) execução de núcleo asfáltico e transição (b) Estrutura de fechamento da calha do Rio Uruguai. (Fonte:www.fozdochapeco.com.br/banco de imagens, acesso em 14/05/2016).

A construção da Usina iniciou-se em março de 2007, sendo inaugurada em dezembro de 2010, com uma potência instalada de 855 MW, um reservatório com área de 79,2 Km², dos quais 40,0 Km² correspondem à própria calha do rio Uruguai. É composta por uma barragem principal de enrocamento com núcleo asfáltico com 48 m de altura, 598 m de extensão, vertedouro em concreto armado e uma barragem em enrocamento e argila na margem direita, com altura média de 8 m e comprimento de 150 m, como mostra a Figura 3.19.

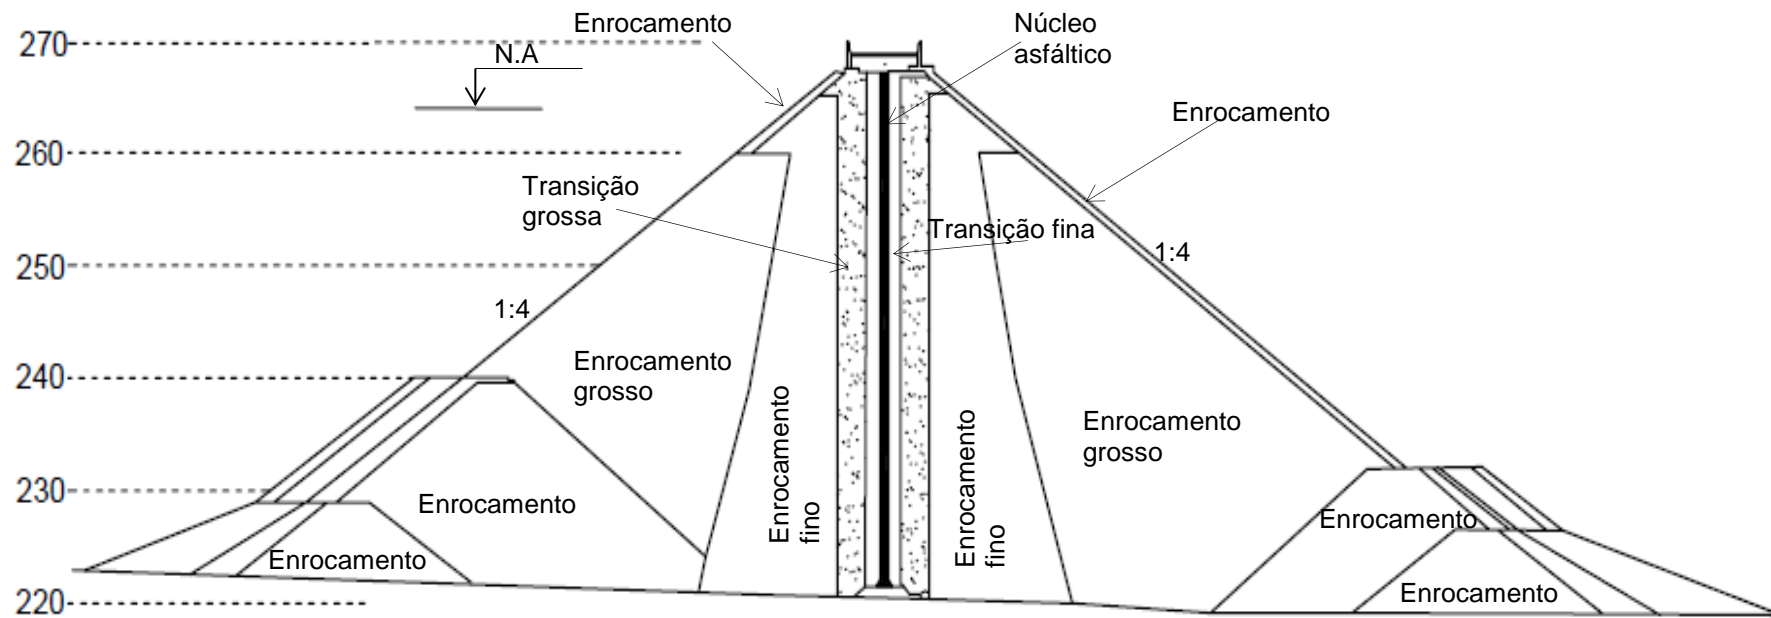
Figura 3.20 – Seção Típica da Barragem Principal -UHE Foz do Chapecó

A Figura 3.20 apresenta a seção típica da barragem.

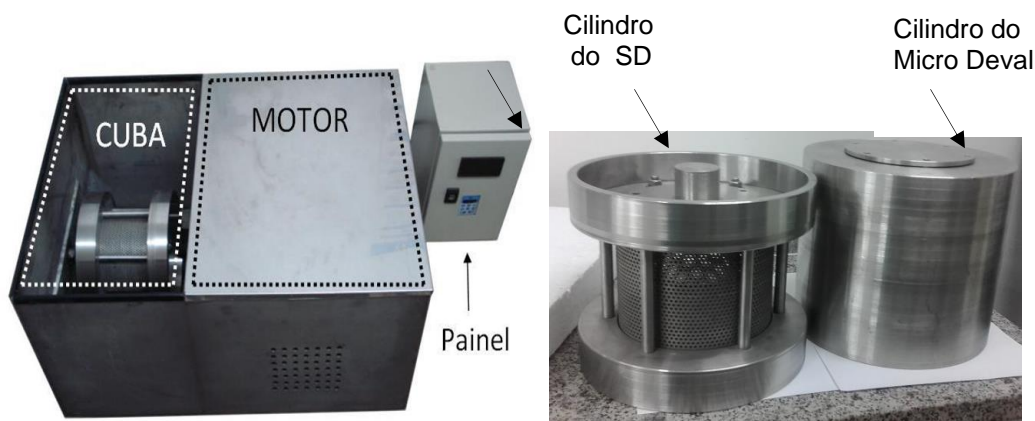
O equipamento possui uma cuba que contém um suporte para o cilindro de ensaio, com eixo horizontal que permite uma livre rotação, sendo capaz de ser preenchido com um fluido, no caso do ensaio SD. Uma unidade motriz é acoplada a cuba, sendo capaz de rotacionar o cilindro a uma velocidade constante controlada por um painel, Fraga (2011).

Figura 4.8 - Equipamento para ensaio de durabilidade e Micro-Deval

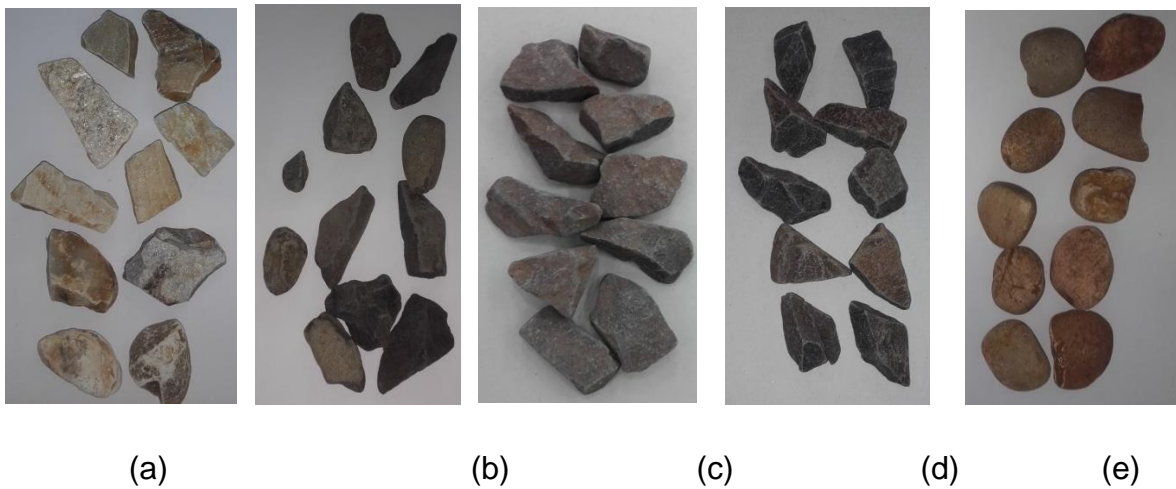
Figura 4.10 – Amostras de Enrocamento após o ensaio SD - (a) Quartzito de Furnas, (b) Basalto de Marimbondo , (c) Basalto de Foz do Chapecó, (d) Diabásio de Porto Colômbia, (e) Seixo de Porto Colômbia.

Foram usados 20 fragmentos de rochas dos enrocamentos das Barragens de Furnas, Porto Colômbia, Marimbondo e Foz do Chapecó, cada enrocamento, compreendendo dois ensaios de cinco ciclos cada. Não foi possível a realização do ensaio com o quartzito de Manso, por não apresentar partículas com a massa estabelecida na Norma ASMT D4644-08. As Figuras 4.9 e 4.10 apresentam as amostras antes e após os ensaios.

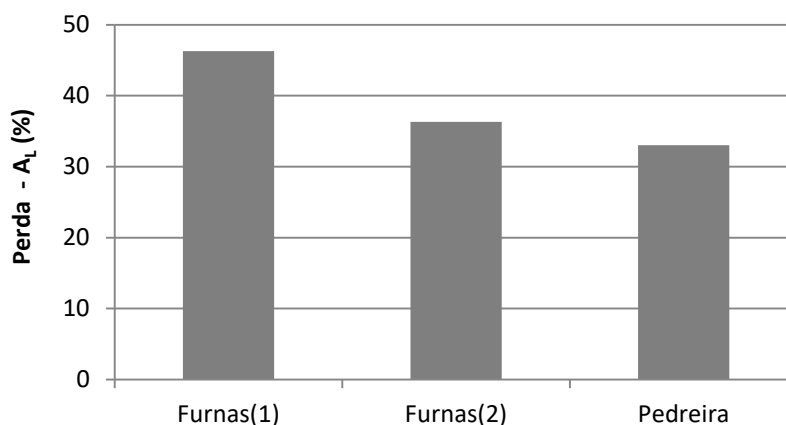
Figura 5.2 – Comparação entre os resultados obtidos no quartzito.

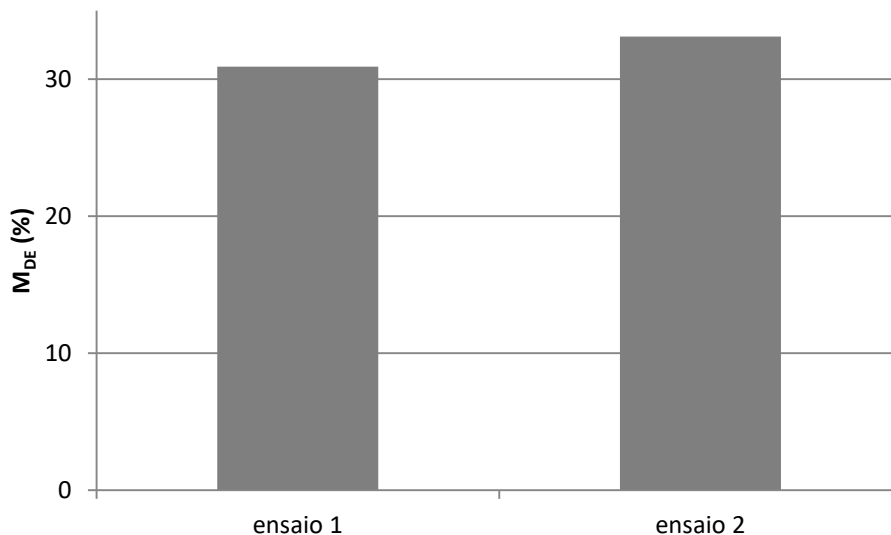
Figura 5.4 – Resultados MD de Furnas

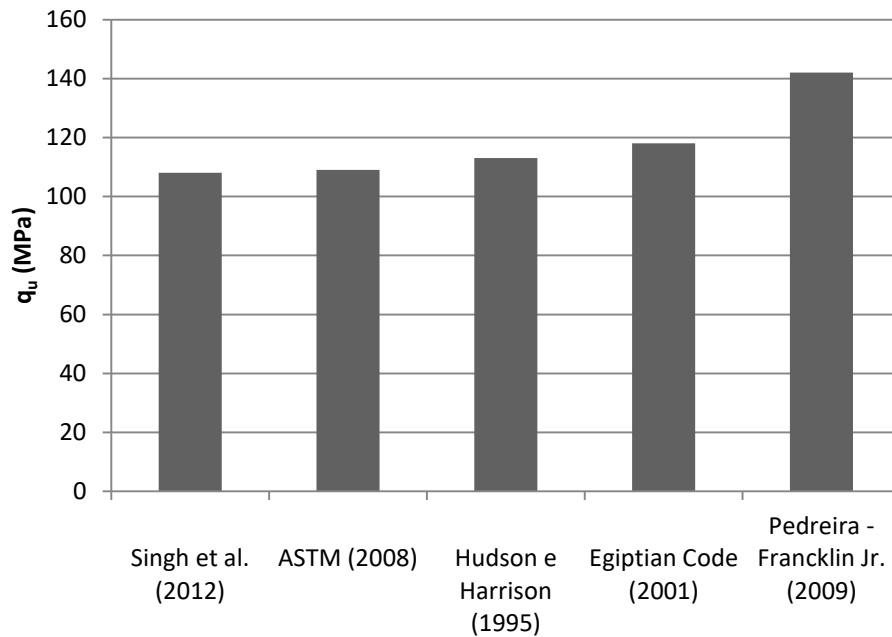
Figura 5.6 – Comparação entre os valores de q_u para o quartzito de Furnas, obtido segundo equação proposta por diversos autores

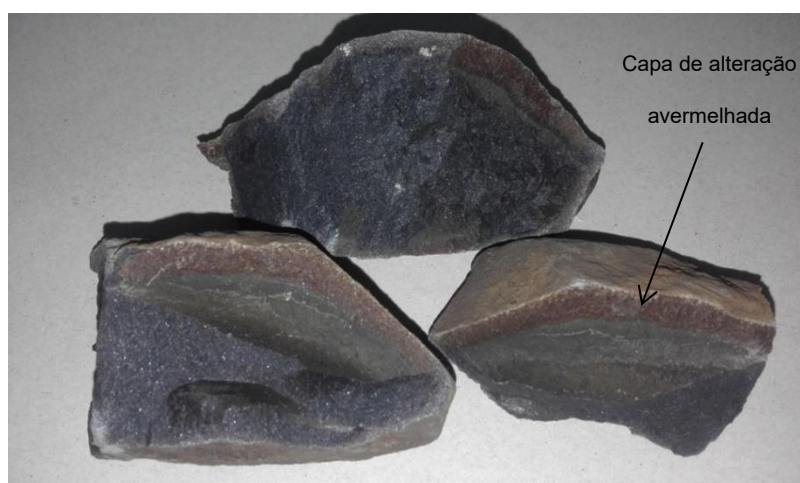
Figura 5.10 – Diabásio com capa de alteração.

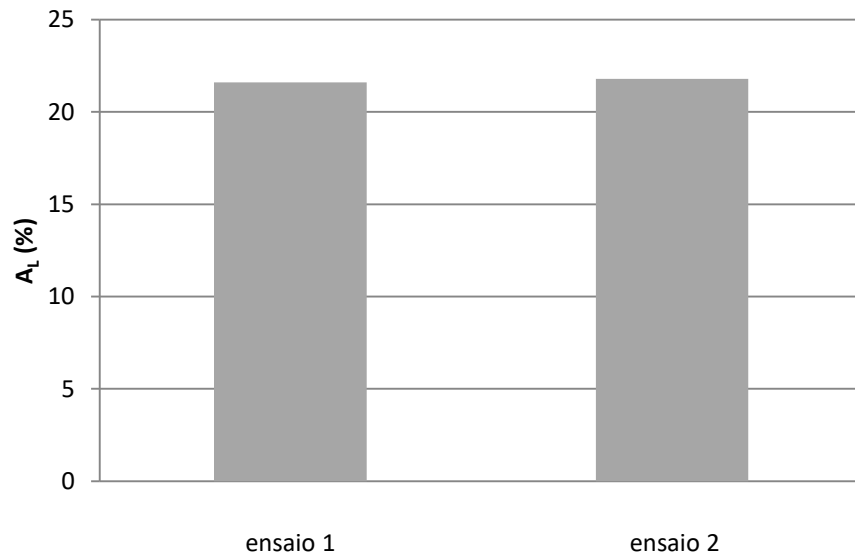
Figura 5.12 – Abrasão Los Angeles- diabásio

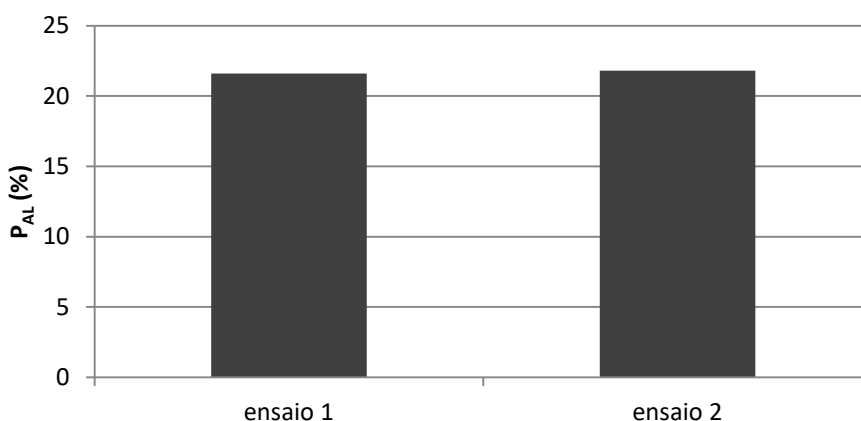
Figura 5.24 – Foz do Chapecó - Abrasão Los Angeles

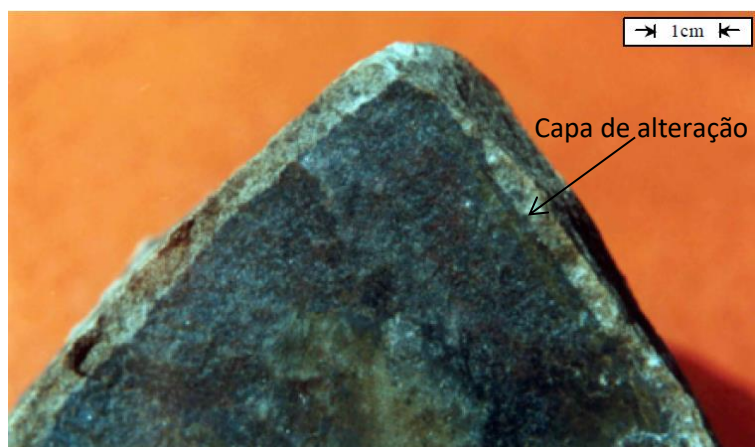
Figura 5.26 - Capa de alteração- basalto de Marimbondo, Maia(2001)

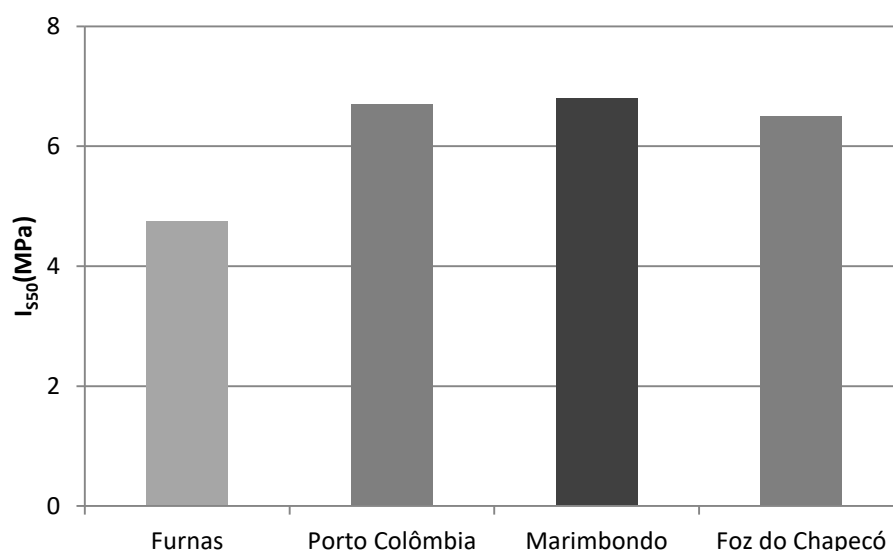
Figura 5.40 – Compressão pontual nos enrocamentos
