**AVALIAÇÃO DA ADERÊNCIA E RESISTÊNCIA À FLEXÃO DE VIGAS DE CONCRETO
ARMADO REPARADAS COM ARGAMASSA GEOPOLIMÉRICA**

UNIVERSIDADE ESTADUAL DO NORTE FLUMINENSE DARCY RIBEIRO

DEZEMBRO DE 2017

“Tese apresentada ao Centro de
Ciência e Tecnologia, da
Universidade Estadual do Norte
Fluminense Darcy Ribeiro, como
parte das exigências para obtenção
do título de Doutor em Engenharia
Civil”.

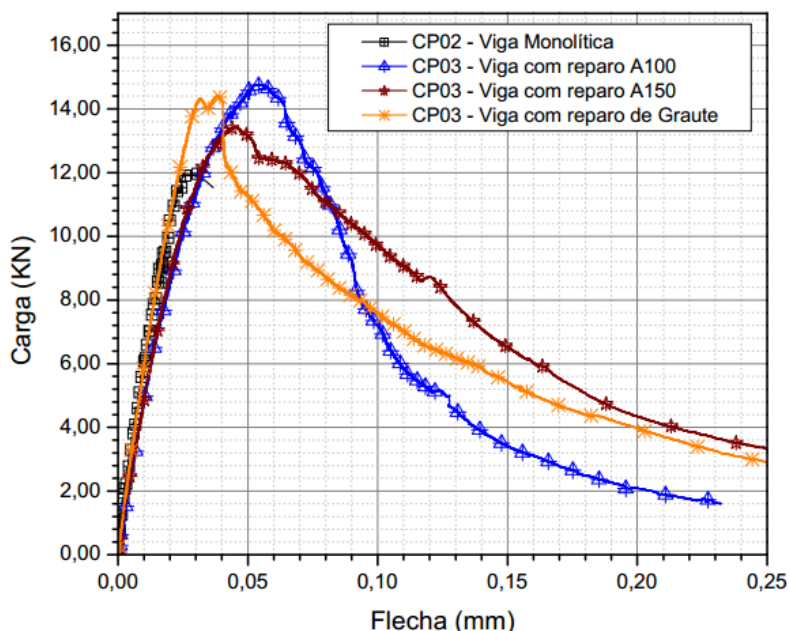
Gráfico 2.4 - Curvas carga *versus* deslocamento das vigas ensaiadas à tração na flexão (MAZZA, 2010).

Com os ensaios de tração na flexão obteve-se a curva carga *versus* deslocamento das vigas (Gráfico 2.4). Observa-se que o comportamento de cada sistema de reparo, independentemente da argamassa utilizada, é similar até a carga de aproximadamente 12,0 kN (força de fissuração do concreto). Até essa carga, cada sistema (substrato/reparo) permaneceu íntegro. Após a fissuração do concreto ficou bastante nítido o aumento da capacidade resistente nas vigas reparadas/reforçadas em relação à viga monolítica (sem reparo/reforço). O aumento da carga de ruptura nas vigas com entalhes foi atribuído, portanto, ao uso das diferentes argamassas de reparo.

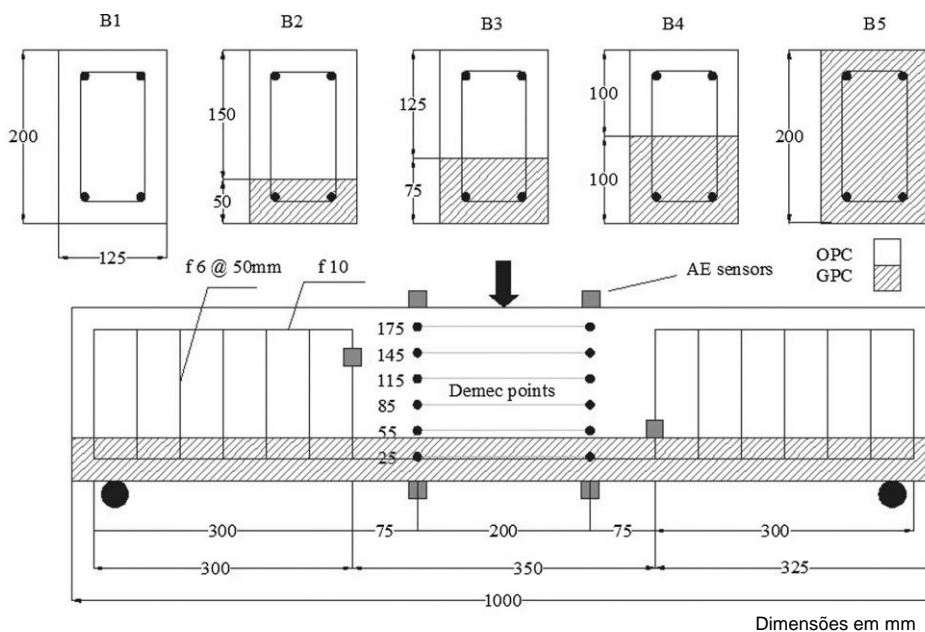
Figura 2.17 - Configuração das vigas confeccionadas por Ranjbar *et al.* (2016).

As vigas foram confeccionadas com uma seção transversal retangular com 125 mm de largura, 200 mm de altura e comprimento de 1000 mm. A camada inferior das vigas foi fabricada com concreto geopolimérico com profundidade variando de 0, 50, 75, 100 e 200 mm nos corpos de prova B1, B2, B3, B4 e B5, respectivamente, e a camada superior foi preenchida com OPC. As vigas foram moldadas com duas barras de aço para armadura de flexão com diâmetro de 10 mm e tensão de escoamento de 670 MPa. Os detalhes das vigas são mostrados na Figura 2.17.

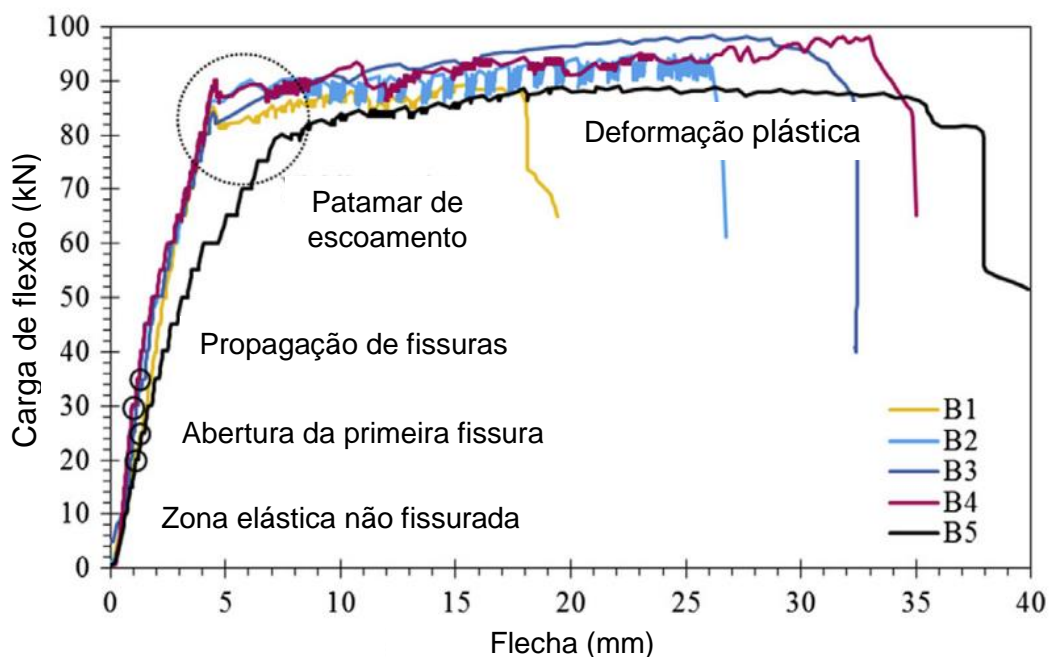
Gráfico 2.5 - Curvas carga *versus* flecha de vigas de concreto armado reforçadas com GPC e OPC multicamadas (RANJBAR *et al.*, 2016).

Em um ensaio de flexão as vigas de concreto armado podem ser caracterizadas em três diferentes estágios: elástico não fissurado, propagação de fissuras e deformação plástica. Após a primeira fissura, a viga mostra mudança visível na inclinação da curva carga-deflexão, que indica o início da fase inelástica. A fase inelástica das vigas deve-se a três principais efeitos mecânicos: fissuração do concreto, escoamento do aço e esmagamento de concreto (CHEN, 2007). As curvas de carga-deslocamento vertical das vigas são mostradas no Gráfico 2.5.

A deflexão de todas as vigas aumentou linearmente e foi proporcional à carga após o início da primeira fissura visível. Embora o GPC tenha resistência à compressão significativamente menor do que o OPC, a primeira fissura visível ocorreu praticamente com a mesma carga.

Isso pode ser atribuído às diferenças na característica dos materiais componentes das vigas. A relação resistência à tração/resistência à compressão é maior para o GPC que para o OPC (PROVIS, 2013; JANNIE *et al.*, 2013; GORLEY e JOHNSON, 2005). O início da fissuração intensa serviu de indicação da não linearidade em todas as vigas até o limite de escoamento do aço. Embora todas as vigas apresentassem tensão de escoamento do aço semelhante, exibiram comportamentos diferentes. O escoamento do aço da viga com GPC ocorreu gradualmente, enquanto que o da viga com OPC ocorreu bruscamente.

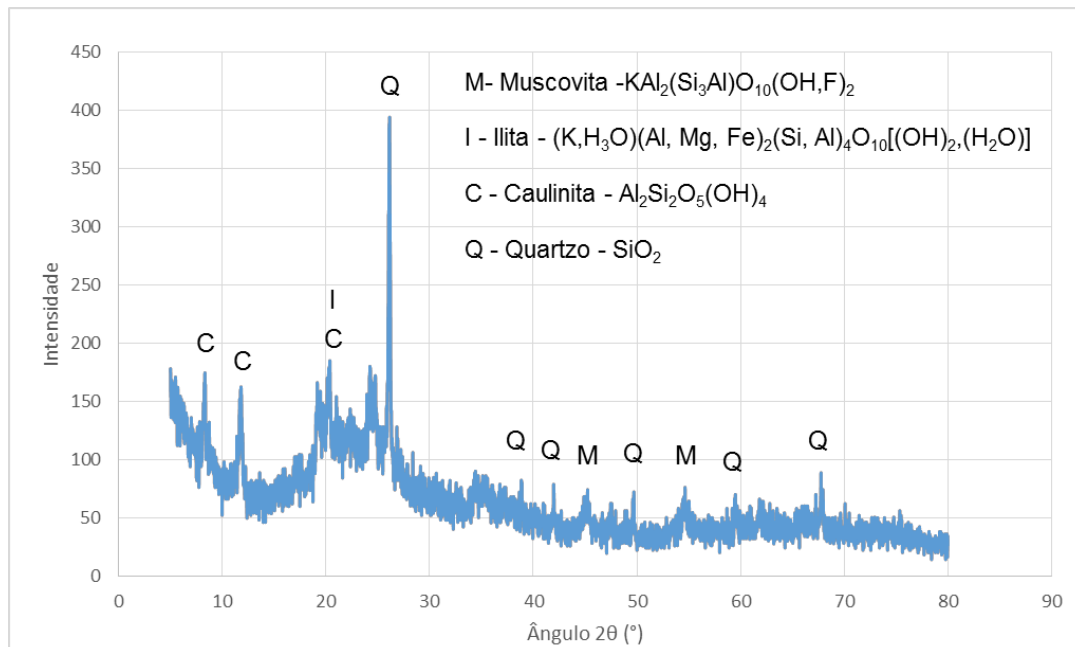
Gráfico 3.5 - Difratorograma de raios X do metacaulim.

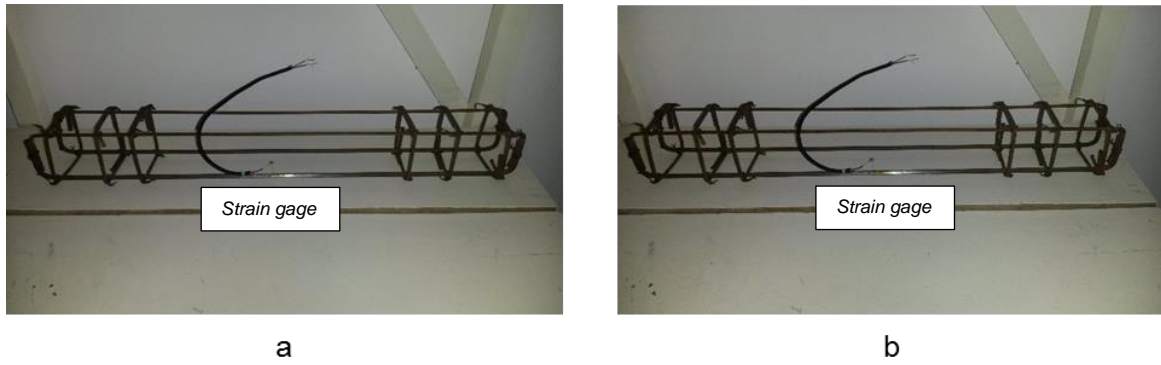
Figura 3.36 - Armaduras com extensômetros: (a) CA-60; (b) CA-25.

Conforme a configuração de cada tipo de viga, algumas foram moldadas com armadura com extensômetro na região de tração, para medir sua deformação (Figura 3.36). Nas vigas armadas que receberam argamassas de reparo, os moldes de isopor foram cortados para se encaixarem na armadura. O corte foi feito de maneira que se pudesse isolar o aço do concreto quando da moldagem. Para isso, fitas adesivas foram coladas, como mostra a Figura 3.37. Esta colagem foi feita para garantir que o concreto do substrato não penetrasse na região onde as argamassas de reparo seriam aplicadas posteriormente e aderissem ao aço. A Figura 3.38 mostra as fôrmas prontas para o uso.

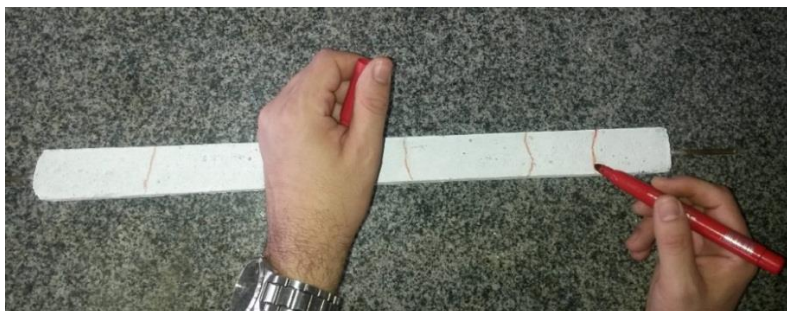
Figura 3.73 - Fissuras sendo realçadas no tirante após o ensaio de tração direta.

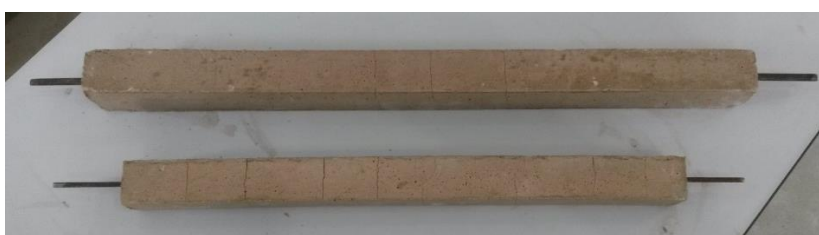
Figura 3.74 - Tirantes da AGT1 pré-fissurados.

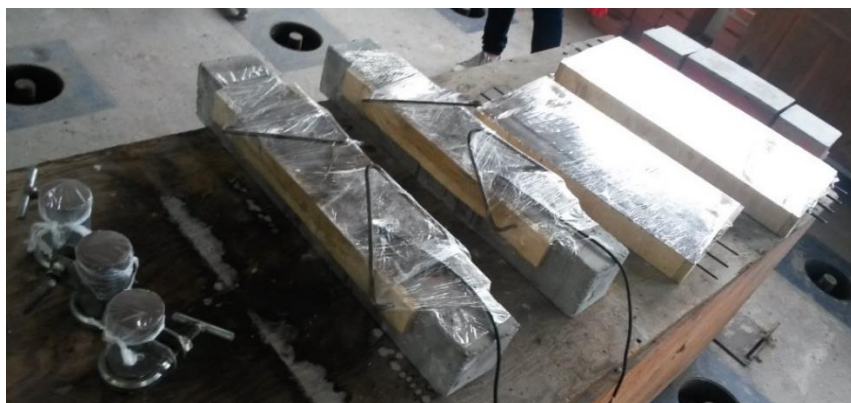
Figura 3.75 - Corpos de prova com AGT2.
