**ESTUDO EXPERIMENTAL DOS EFEITOS DA CORROSÃO NO  
COMPORTAMENTO À FLEXÃO DE ELEMENTOS PRÉ-TRACIONADOS  
PRODUZIDOS COM CONCRETO**

**UNIVERSIDADE ESTADUAL DO NORTE FLUMINENSE  
DARCY RIBEIRO - UENF  
CAMPOS DOS GOYTACAZES – RJ  
DEZEMBRO 2021**

“Tese apresentada ao PPGEC-  
Programa de Pós-Graduação em  
Engenharia Civil da Universidade  
Estadual do Norte Fluminense Darcy  
Ribeiro, como parte das exigências  
para obtenção do título de Doutor em  
Engenharia Civil”.

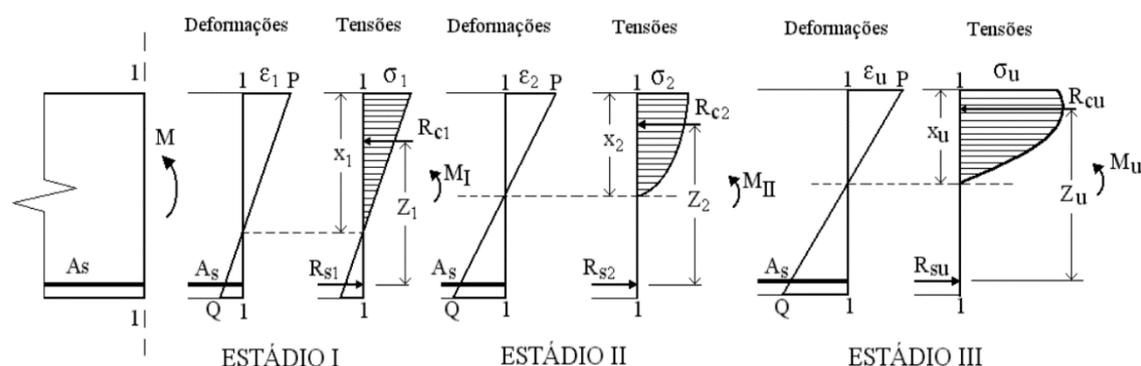
A seção transversal, retangular, de uma viga de concreto armado ou protendido, submetida ao momento fletor crescente, passa por três níveis de deformação, denominado estádios, que determinam a ruína da peça (Carvalho, 2012).

**Figura 2-2- Comportamento das tensões no concreto e as resultantes da seção transversal de uma viga protendida na flexão simples.  $R_{cu}$  - resultante de compressão,  $R_{su}$ -resultante de tração. (Adaptado Carvalho,2012)**

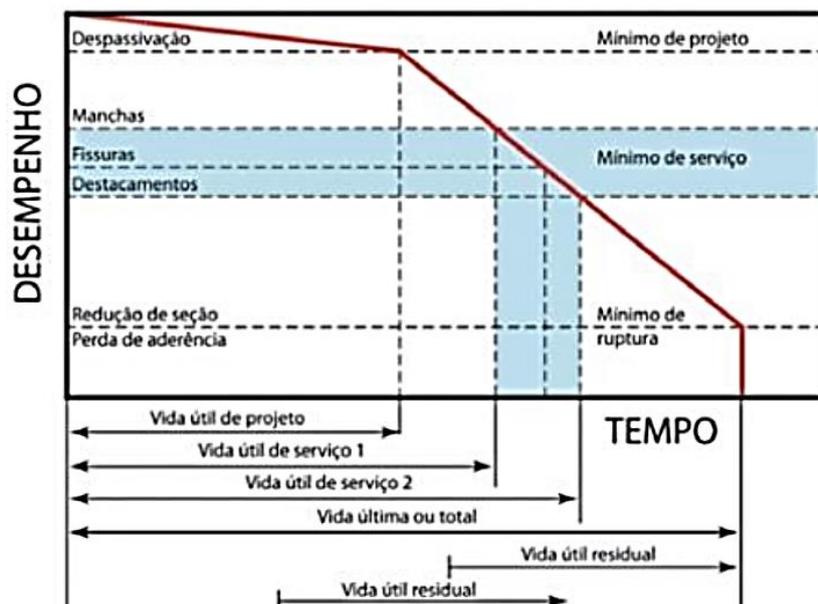
A Figura 2.7 apresenta graficamente os conceitos de vida útil expostos por Helene (1997). Nessa modelagem foi introduzido ainda o conceito de vida útil residual, que corresponde ao período de tempo que a estrutura ainda será capaz de desempenhar suas funções, contado neste caso a partir da data de uma vistoria.

Figura 2-5 - Conceituação de vida útil das estruturas de concreto tomando por referência o fenômeno de corrosão de armaduras. Fonte: HELENE (1997)

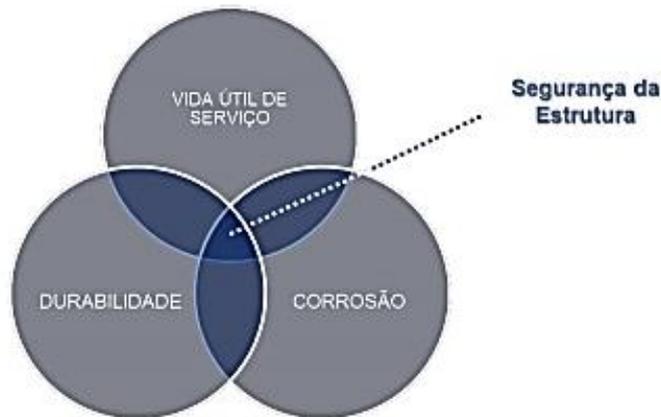
**Figura 2-6- Relação da corrosão com a vida útil da estrutura (Fonte: Böhni, 2005).**

O processo de corrosão é um dos principais fatores que afetam a durabilidade da estrutura. A Figura 2.8 mostra a relação entre os processos de

corrosão na estrutura, o que afeta diretamente sua durabilidade e, portanto, a vida útil da estrutura. Todos esses efeitos podem agravar outras consequências, colocando em risco a segurança da estrutura.

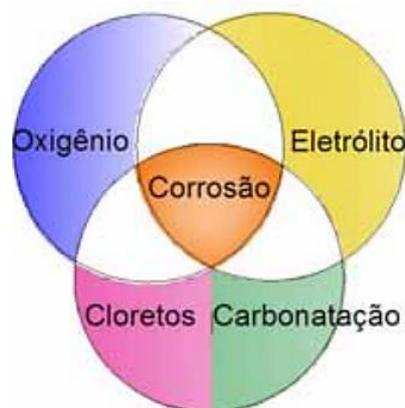
**Figura 2-7- Condições para ocorrência de corrosão (Böhni, 2005).**

De acordo com Böhni (2005) para que a corrosão possa ocorrer é necessário que haja uma diferença de potencial suficiente entre dois pontos da armadura, possibilitando o fluxo de elétrons, o concreto apresentar umidade, garantindo a existência de um eletrólito, com o oxigênio presente possibilitando a reação catódica, além da necessidade de ocorrer o rompimento da camada passivadora da armadura, podendo ser pela ação de íons cloreto ou pela carbonatação do concreto, conforme ilustra Figura 2.9.

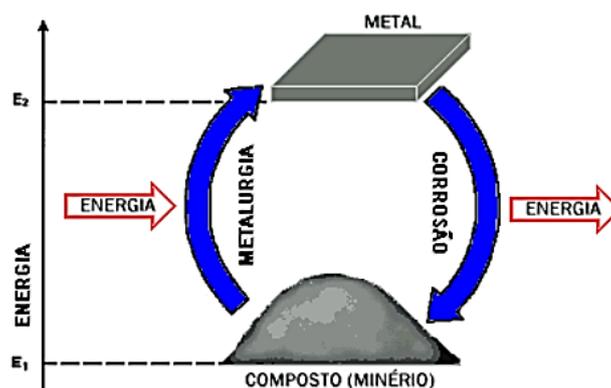
Figura 2-8- Ciclo termodinâmico dos metais (Fonte: Pinto 2006).

Os metais em sua forma pura têm níveis energético mais altos do que os compostos que os produziram. Esta é a razão termodinâmica para a reação de corrosão espontânea (Gentil, 2011). Conforme mostrado na Figura 2.10.

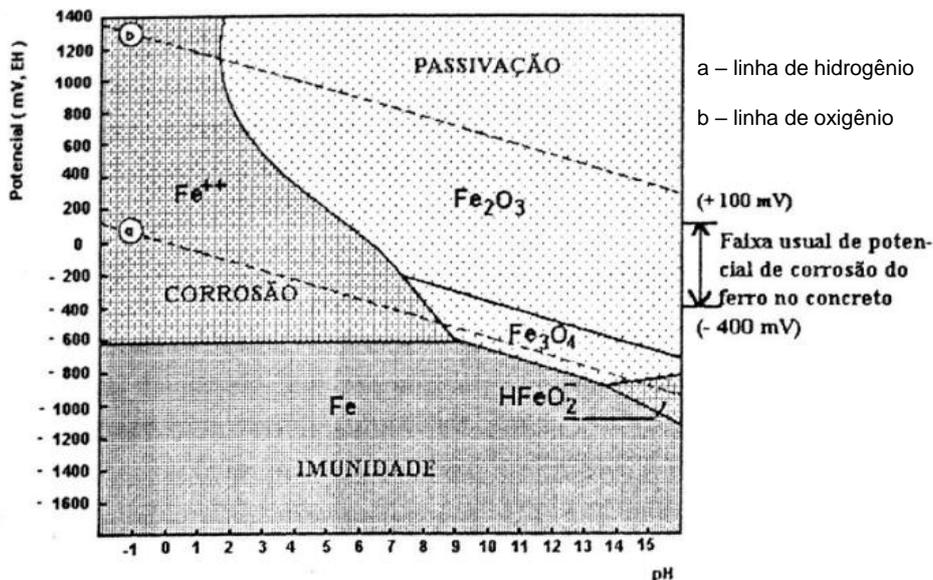
Pourbaix apud Gentil (1996) avaliou a relação entre as possíveis reações termodinâmicas e o potencial do eletrodo (em relação ao eletrodo padrão de hidrogênio) e pH em diversos sistemas de solução de metal. Como o potencial do processo de corrosão depende do equilíbrio das reações de corrosão, e estas dependem do pH, pode-se estabelecer uma relação em função do pH, representado graficamente como diagrama de Pourbaix (Pourbaix, 1961), conforme é mostrado na Figura 2.12, conhecido por diagrama de equilíbrio termodinâmico.

Figura 2-10- Diagrama de equilíbrio termodinâmico. Potencial x pH para o sistema Fe – H<sub>2</sub>O a 25° (Pourbaix, 1961).

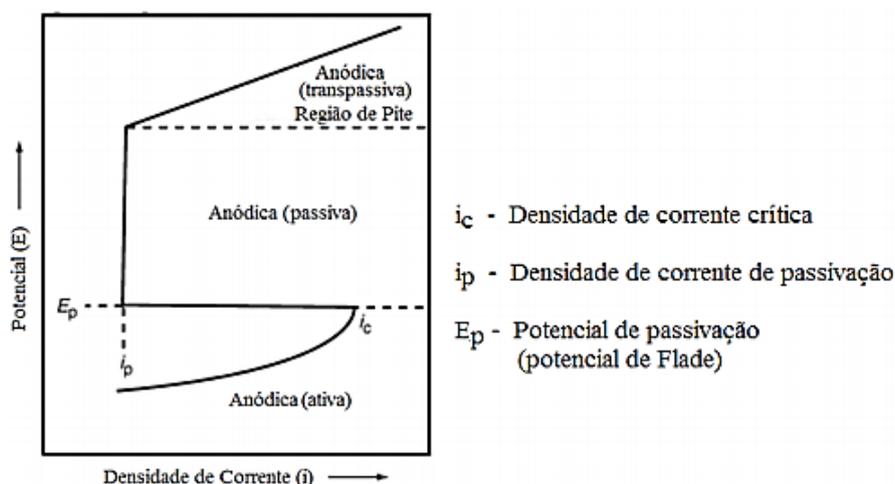
**Figura 2-11- Curva de polarização potenciodinâmica típica de metal ou liga que apresenta passivação. (Adaptado de ASM Internacional Handbook Committee, 2003)**

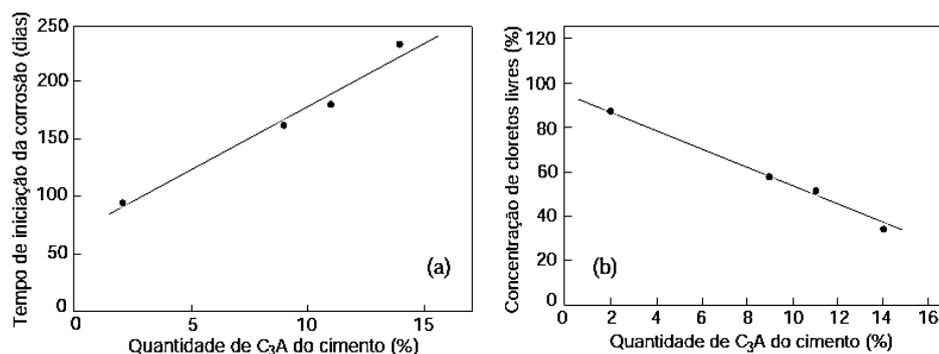
A Figura 2.18 apresenta um estudo realizado por Rasheeduzzafar *et al.* (1990), onde mostra o comportamento de cimento com diferentes teores de C3A. Foi possível verificar o tempo de despassivação da armadura em ensaio acelerado de corrosão por cloretos, por imersão parcial dos corpos de prova em solução de 5% de NaCl.

**Figura 2-16 - Efeitos do C3A na quantidade de cloretos livres e na corrosão (Fonte: RASHEEDUZZAFAR *et al.* 1990)**

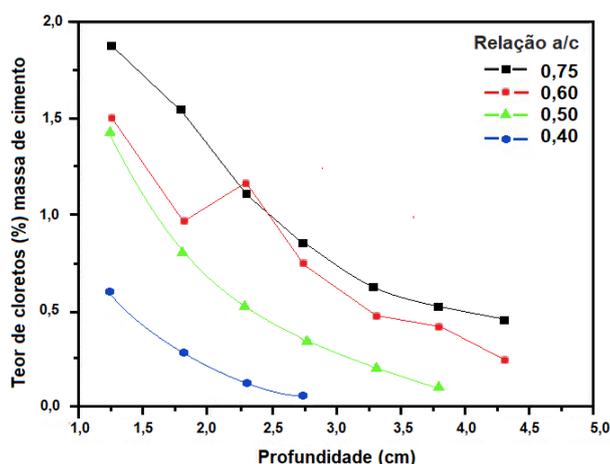
Da mesma maneira Jaergemann (1990) estudou a influência da relação água/cimento na penetração de cloretos em concretos, sendo apresentado os resultados na Figura 2.20, os quais comprovam a relação direta existente entre estes dois parâmetros.

**Figura 2-18 - Efeitos da relação água/cimento na penetração de cloretos (Fonte: JAEGEMANN, 1990)**

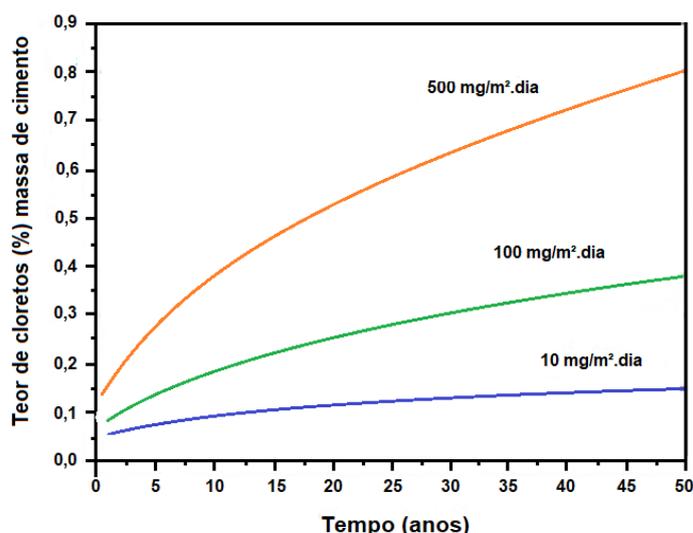
A Figura 2.21 mostra a concentração de cloreto na atmosfera e o efeito da taxa média de deposição na penetração do cloreto no concreto. Isso significa que estruturas de concreto projetadas com as mesmas características podem ter propriedades diferentes, dependendo das condições agressivas do ambiente.

Figura 2-19 - Influência da presença de cloretos no ambiente sobre a concentração média de cloretos no interior do concreto ao longo do tempo.

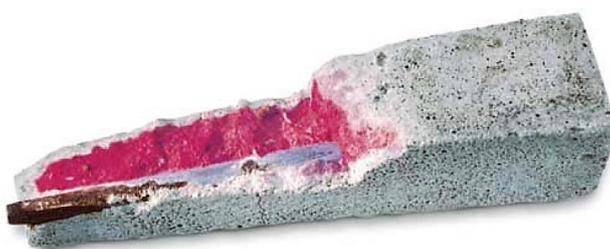
**Figura 2-25 - Carbonatação: Indicadores à base de fenofaleína reagem e tornam-se incolores na zona carbonatada e assumem uma cor vermelho-carmim na região alcalina.**

causada pela circulação de água pura ou levemente ácida ou pela reação dos compostos alcalinos NaOH, KOH e Ca(OH)<sub>2</sub> da fase aquosa do concreto e os componentes ácidos da atmosfera, dióxido de carbono (CO<sub>2</sub>) e enxofre (SO<sub>2</sub>), formam carbonato-sulfato e água. Uma característica desse processo é que existe uma "fronteira" de avanço do processo, que separa duas regiões com pH muito diferentes, uma com pH > 13 e outra com pH < 8. Essa frente pode ser observada com um indicador apropriado, por exemplo, conforme mostrado na Figura 2.27, o fenofaleína que se torna incolor na zona de carbonatação e aparece uma cor vermelho-carmim na zona alcalina.

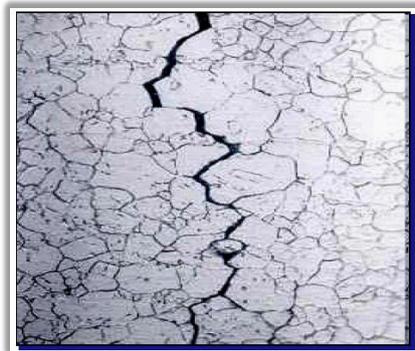
**Figura 2-27: Corrosão intergranular (Fonte: GENTIL, 2003).**

Na propagação da trinca existem dois comportamentos diferentes: o primeiro é a propagação intergranular, também conhecida por intercrystalina, conforme mostrado na Figura 2.29 e segundo é a propagação intragranular, conhecida por transgranular, sendo que esta trinca ocorre em uma superfície aparentemente intacta (Senatore *et al.*, 2007), apresentada na Figura 2.30.

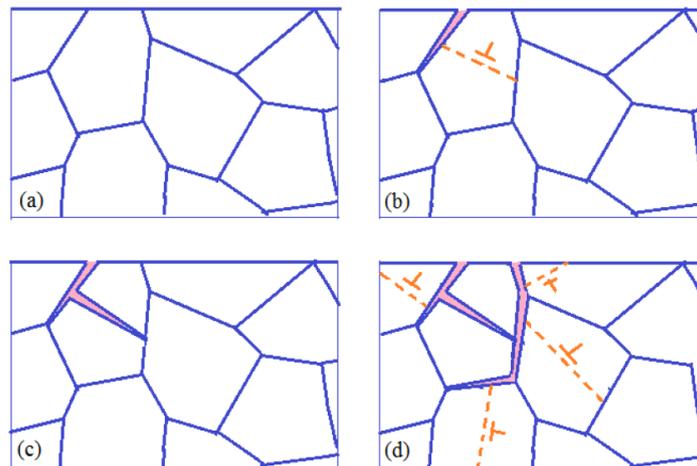
Na Corrosão Sob Tensão, a propagação intergranular acontece quando a corrosão acompanha o contorno dos grãos do material, pois eles possuem um caráter anódico em relação à matriz. O contorno de grão é uma região de maior energia, o que faz com que sua corrosão seja preferível à corrosão do interior do grão. Essa maior energia pode ser causada tanto por uma diferença de composição química entre o contorno e o interior do grão causada por um acúmulo de discordâncias e átomos de impureza quanto pela estrutura desordenada dos átomos que estão numa posição intermediária na malha cristalina. Tendo ocorrido este processo inicial, o mesmo tem continuidade pelo surgimento da corrosão de novos contornos de grãos que por consequência ativa novos planos de escorregamento e assim por diante até o colapso final do material como é ilustrado na Figura 2.31.

**Figura 2-29 - Mecanismo de CST associado à corrosão intergranular: (a) Material antes do início do processo de trincamento; (b) Início do trincamento intergranular e ativação do sistema de escorregamento; (c) Trincamento transgranular; (d) Continuidade ao processo de propagação do trincamento. (Fonte: Schön, 2013).**

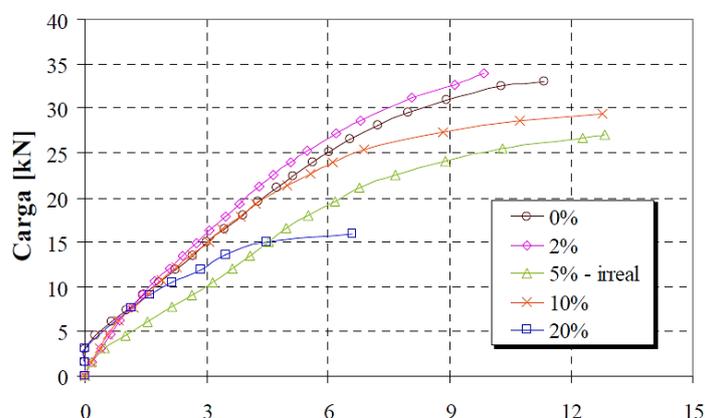
A carga de serviço para a qual a viga foi dimensionada era de 21 kN, com carga última de 27,4 kN.

**Figura 2-34 -Carga aplicada em função dos deslocamentos no centro do vão (Fonte: Graeff, 2007).**

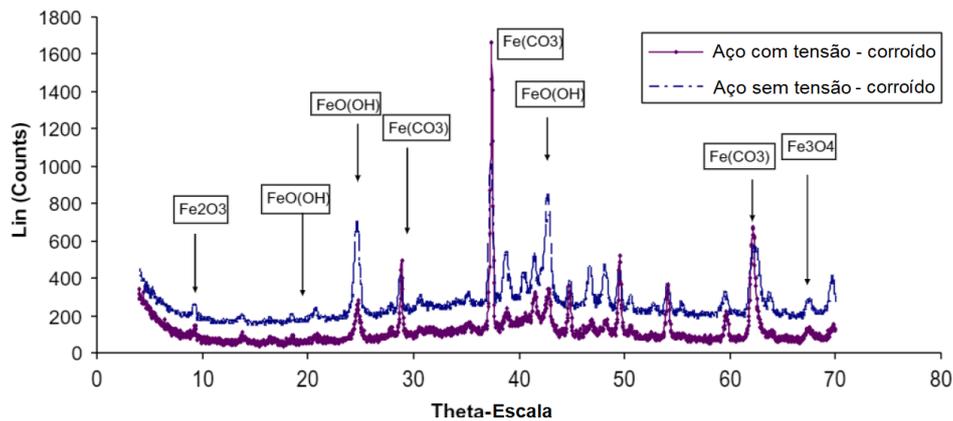
Figura 2-36 - Diagramas de raios X obtidos para a ferrugem amostrada em fios corroídos sob tensão e sem tensão. (Fonte: adaptado de Vu et al. (2009)).

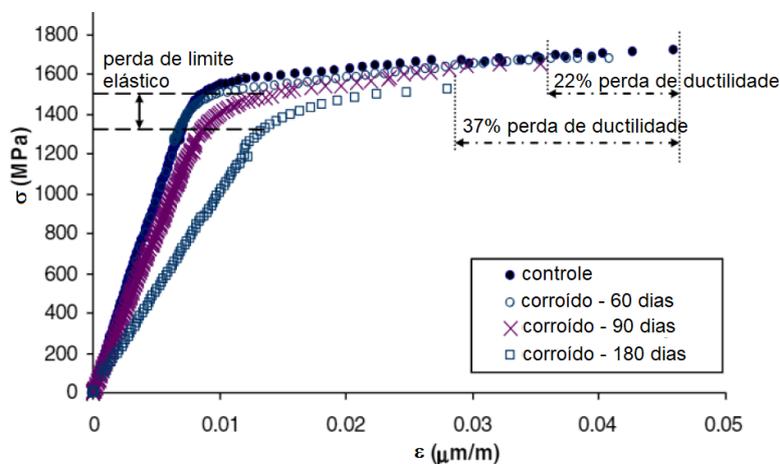
Figura 2-37 - Curvas de tensão versus deformação para fios tensionados corroídos e fios não corroídos. (Fonte: adaptado de Vu et al. (2009)).

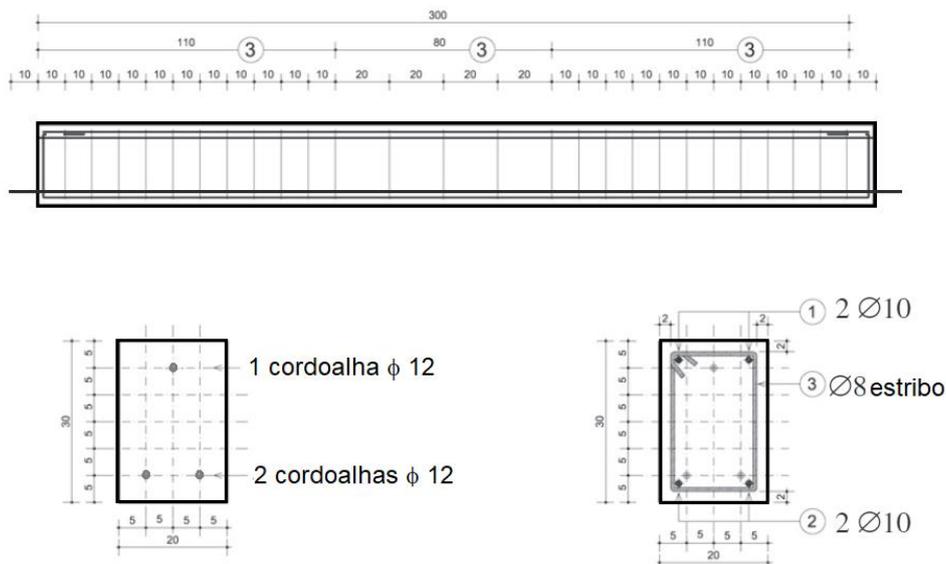
Figura 2-39 - Geometria da viga. Fonte: Adaptado de Rinaldi et al. (2010)

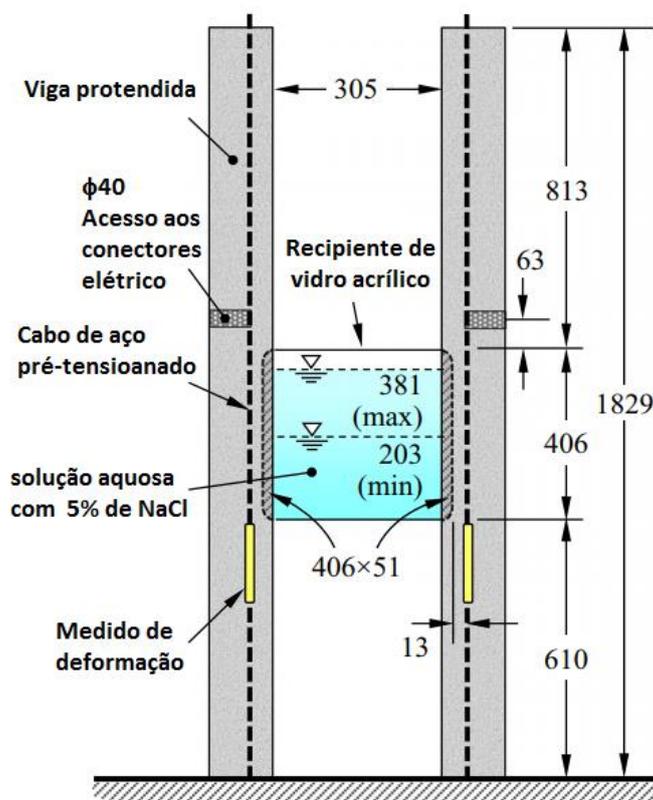
vigas formando um tanque. Cada tanque foi preenchido com uma solução aquosa de NaCl a 5%, como mostra a Figura 2.52.

Figura 2-50 - Configuração do ensaio (dimensões em mm) (Fonte: adaptado de VÉLEZ et al.,2015).

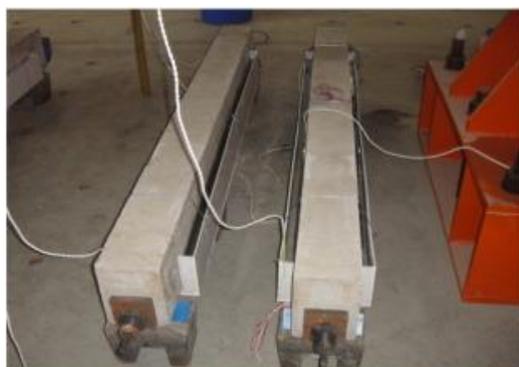
**Figura 2-55 - Teste de corrosão acelerado de vigas. (Fonte: Dai et al. 2016).**

O teste de corrosão acelerado foi utilizado para obter vários graus de corrosão. Para avaliar o efeito da corrosão na cordoalha, o aço passivo foi protegido com resina epóxi para não corroer. O sistema de corrosão consistiu em uma corrente direta de potência, o ânodo como fio e o cátodo como placa de aço inoxidável mergulhada uma solução salina a 10%. A corrente contínua fluiu dos terminais positivos da fonte de corrente para o fio, e depois através do concreto saturado de solução salina para a placa de aço inoxidável e, finalmente, para os terminais negativos da fonte como mostra a a Figura 2.57. As vigas foram imersas na solução salina por 2 dias para facilitar o processo de corrosão antes da corrosão acelerada.

Após o teste de corrosão acelerado, observou-se uma grande quantidade de fissuras longitudinais na superfície de concreto, porém nenhuma fissura foi observada nas regiões fora da solução. A largura média da fissura foi utilizada para avaliar a fissuração induzida pela corrosão. A Tabela 2.9 apresenta a abertura de fissura de acordo com a perda de massa da cordoalha.

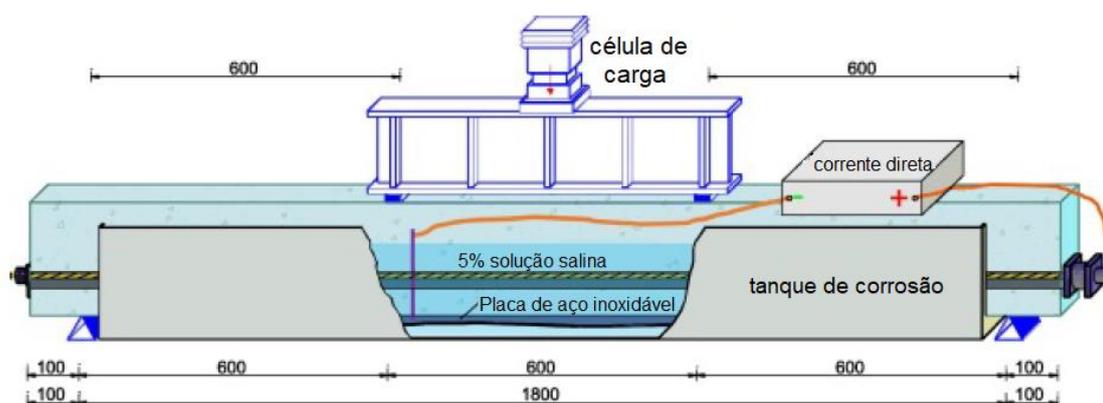
Figura 2-57 -Sistema de corrosão acelerada e instalação de teste de carga e descarga (Unidade em mm). (Fonte: adaptado de Zhang *et al.*,2017.)

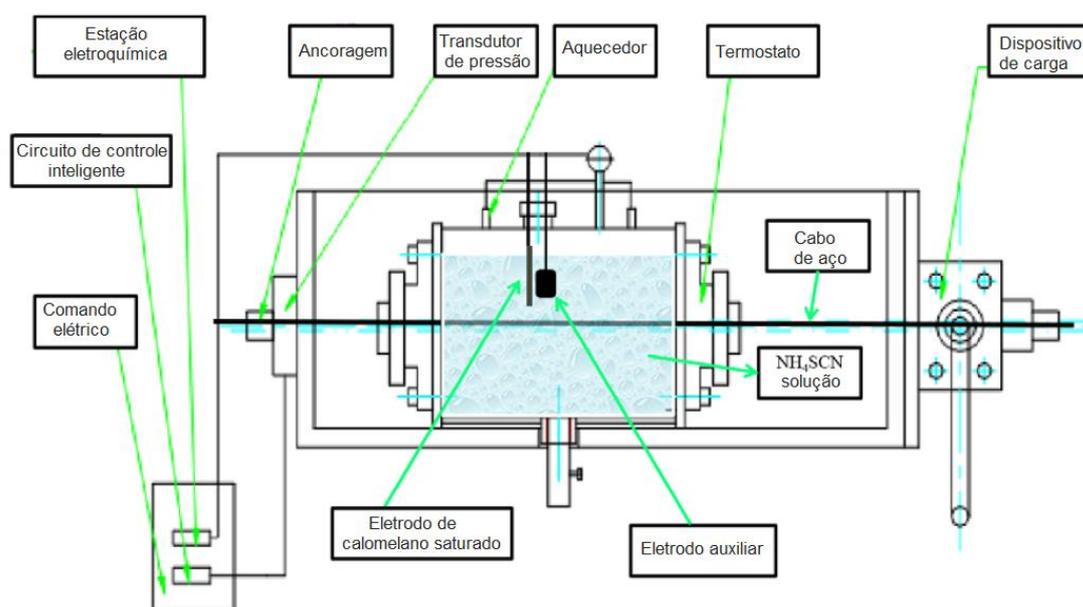
**Figura 2-59 -Configuração experimental para testes de corrosão acelerada para fio protendido. (Fonte: Adaptado de Shanglin et al., 2020).**

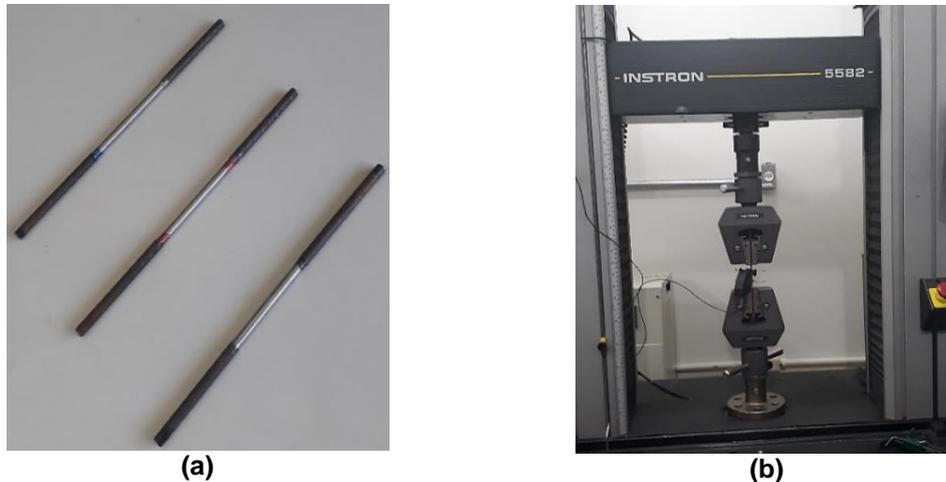
Figura 3-3 Armaduras e setup do ensaio: (a) amostras para ensaio; (b) ensaio de tração do aço.

(longitudinal). Foram utilizados 3 corpos de prova para cada situação analisada. A Figura 3.3 mostra os três corpos-de-prova de referência e o fio posicionado na prensa para a realização do ensaio de tração.

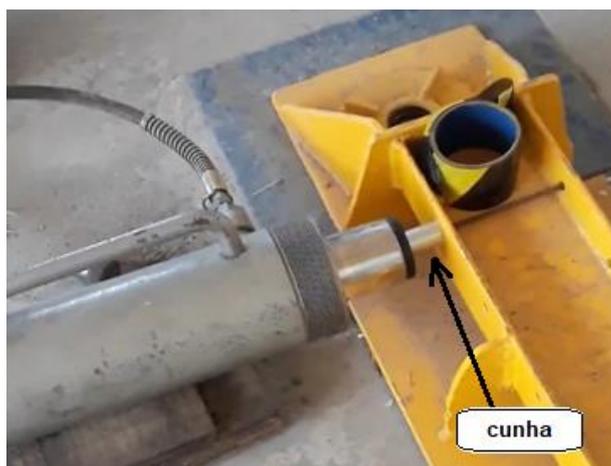
Figura 3-9 - Detalhe da posição do cilíndrico hidráulico de protensão e da cunha.

A protensão foi fornecida através de um sistema, formado por um cilindro hidráulico (PONTEMAC 60tf), que se deslocava de modo a tensionar os fios, de acordo com a Figura 3.9. Para manter o fio tensionado utilizou-se duas cunhas, uma em cada extremidade como mostra na Figura 3.10. Foram fornecidas 18 cunhas e porta cunhas aberta e fechada pela empresa WHC – Weiler C. Holzberger, que projeta e fabrica máquinas e equipamentos para a produção de elementos pré-moldados de concreto protendido, A Figura 3.11 mostra os detalhes das cunhas e porta cunhas utilizadas.

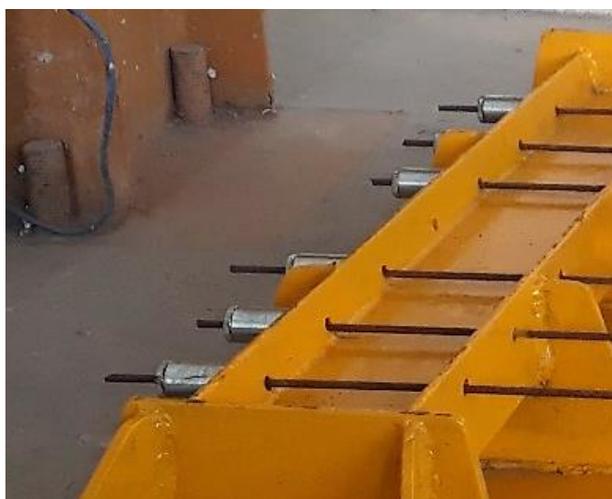
Figura 3-10 - Detalhe do cunhamento do aço.

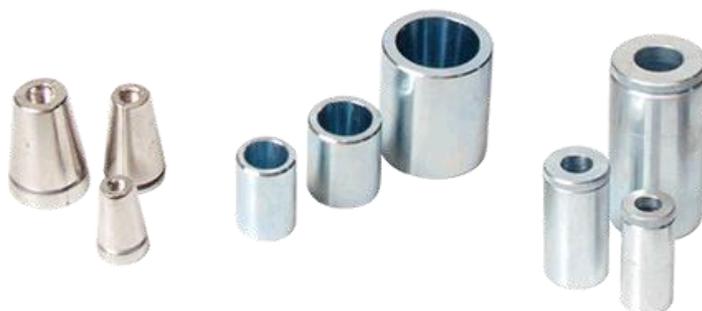
Figura 3-11 - Cunha e porta cunha aberta e fechada

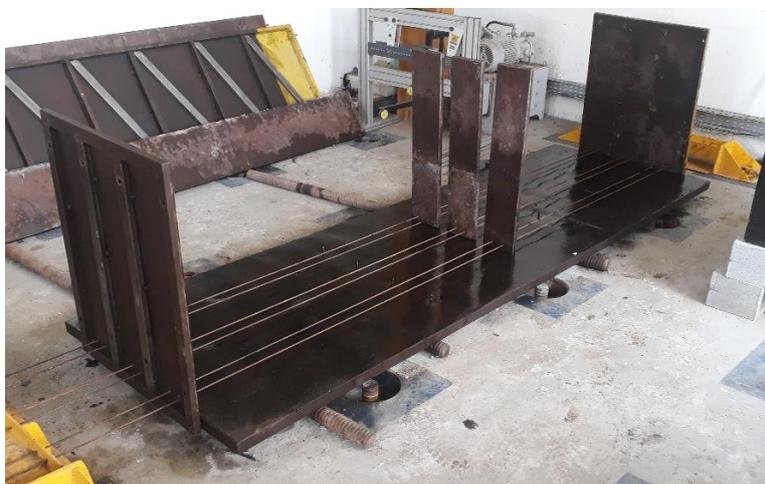
**Figura 3-13 – Fios locados e ancorados para ser tensionado.**

O equipamento foi calibrado pela empresa SETIN-MAN – manutenção e calibração de equipamentos. O procedimento para realização da protensão foi o seguinte: o aço foi fixado a ancoragem passiva, passando pelo interior da forma da viga até o equipamento de protensão, passando pelo sistema de ancoragem, como ilustra a Figura 3.13 e tensionado de acordo com o nível de protensão.

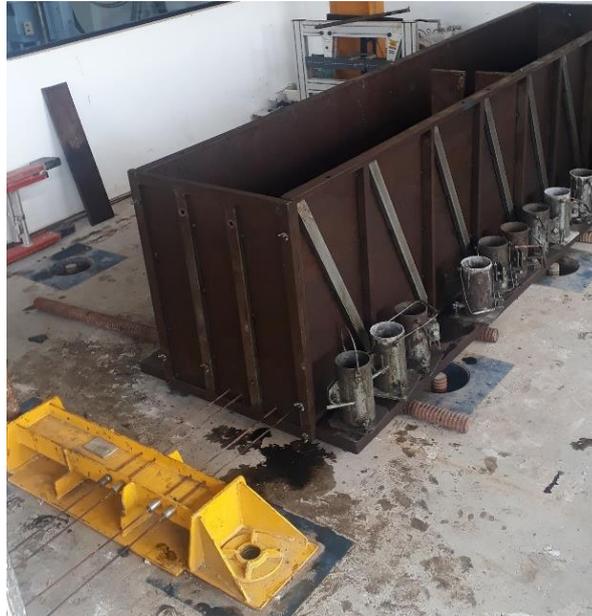
**Figura 3-14 - Forma metálica para concretagem das vigas protendidas**

Para a confecção das vigas foi fabricada uma forma metálica de 3 metros de comprimento com 3 divisórias que proporcionou a produção de 6 vigas ao mesmo tempo, com comprimento de 1500mm cada uma. A configuração da forma permitiu flexibilidade na concretagem das vigas, independente da altura e comprimento da viga. Os comprimentos das vigas foram restringidos por placas de 150x750 mm, colocadas ao longo do comprimento da forma e fixadas por

guias metálicas. A Figura 3.14 mostra a forma metálica montada com os fios tensionados.

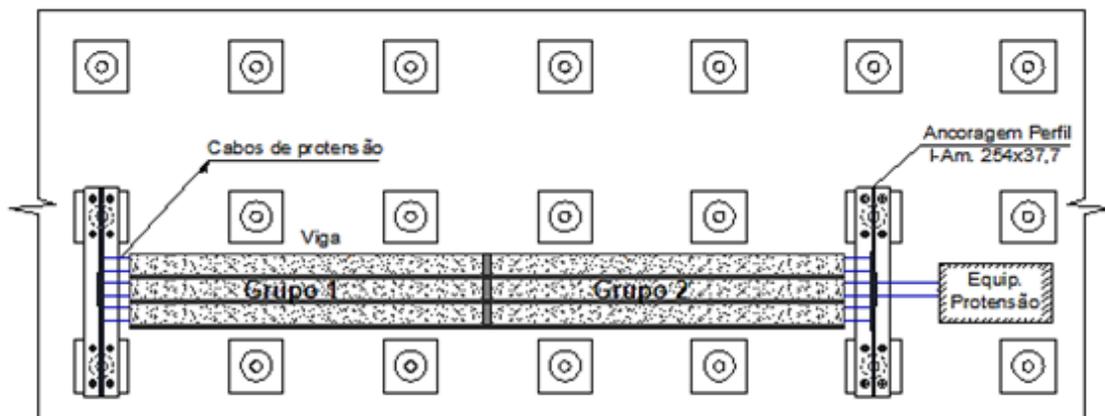
**Figura 3-15 - Esquema da pista de protensão na laje de reação do LECIV**

Após as tensões aplicadas e posterior montagem das formas, as vigas foram concretadas. Foram produzidas vigas com 150 mm de largura, 300 mm de altura e 1500 mm de comprimento. A Figura 3.15 mostra o esquema da pista de protensão na laje que foi adotado para concretar 6 vigas. Após 15 dias da concretagem, o aço foi liberado.

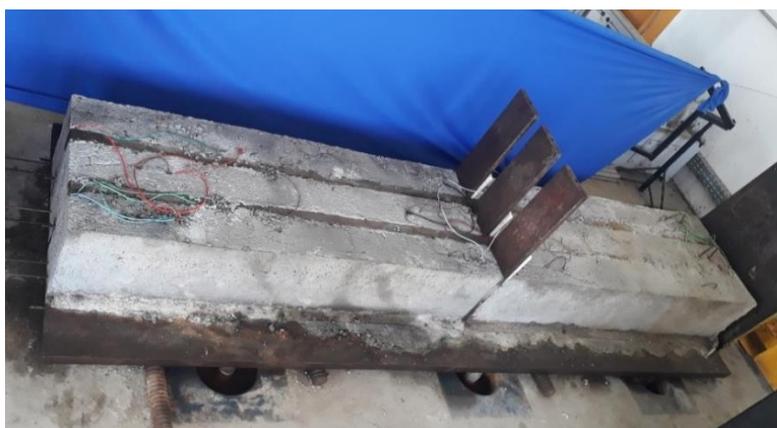
**Figura 3-16 - Vigas concretadas**

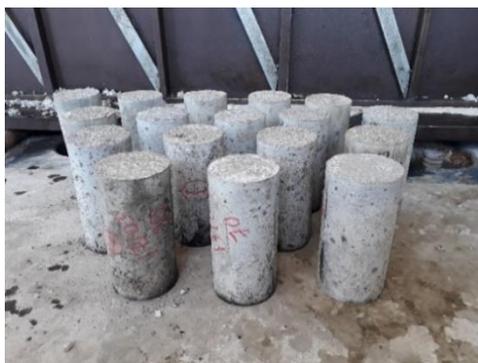
**Figura 3-17 - Corpos de prova cilíndricos para ensaio de caracterização do concreto**

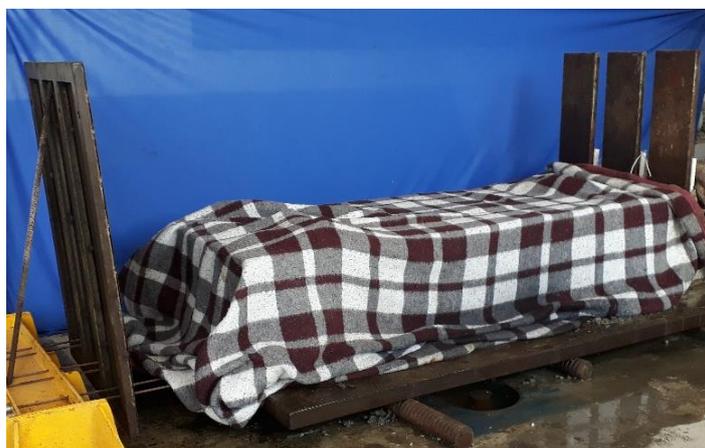
**Figura 3-18 - Vigas em cura úmida por 28 dias**

Após 24 horas, os corpos de prova foram desformados e imersos em tanque com água saturada de cal por 28 dias, as vigas foram desformadas e mantidas sob as condições ambientais do laboratório em cura úmida por 28 dias (Figura 3.18).

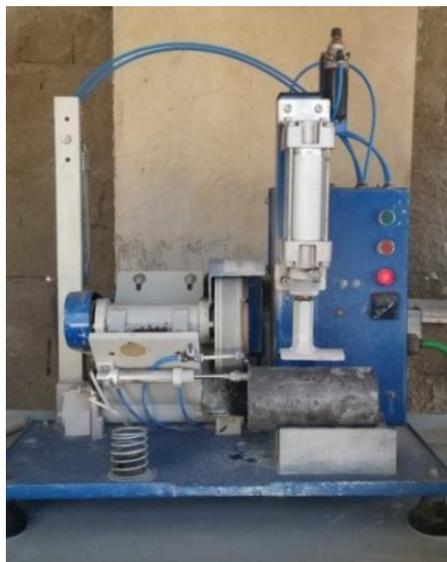
**Figura 3-19 - Retificador**

A fim de avaliar as propriedades mecânicas do concreto foram realizados ensaios de resistência à compressão, módulo de elasticidade e de tração por compressão diametral. Os concretos foram testados na data do ensaio das vigas. Apenas os concretos das vigas de referência com pré tração de  $50\%f_{ptk}$  foram ensaiadas à compressão nas idades 7, 14, 21, 28 e 36 dias. Os corpos de prova cilíndricos tiveram suas bases retificadas com o retificador de corpos de prova I-3064 da marca CONTENCO, de modo a evitar a concentração de tensões na face do corpo de prova. O retificador é apresentado na Figura 3.19. Os ensaios de caracterização foram realizados concomitantemente aos ensaios das vigas e

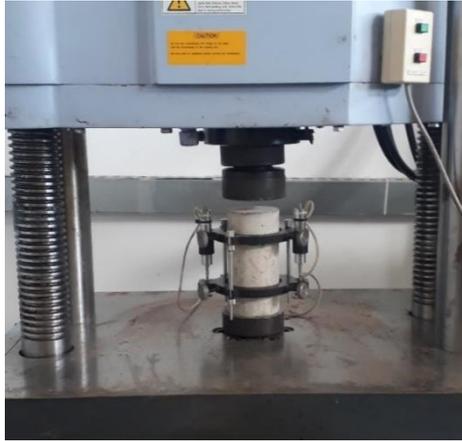
**Figura 3-20 - Ensaio de resistência à compressão com aquisição de dados de força e deslocamento.**

O ensaio de resistência à compressão de corpos de prova cilíndricos de concreto seguiu os procedimentos descritos na NBR 5739 (2007), apresentados na Figura 3.20. O módulo de elasticidade foi obtido seguindo a norma NBR 8522, 2017 e a resistência à tração à compressão diametral (Figura 3.21) conforme a norma NBR 7222 (2011). Os ensaios foram realizados na Shimadzu® UH-F500kNI, máquina de ensaio universal do Laboratório de Engenharia Civil da UENF, com velocidade de 0,5mm/min.. Durante os ensaios, transdutores elétricos foram usados para ler o deslocamento longitudinal das amostras. A partir dos valores de deslocamento e força pela máquina durante o ensaio, aplicando as equações 3.1 e 3.2 foram calculados os valores de resistência à compressão e módulo de elasticidade. Usando a equação 3.3 foi obtida a resistência à tração por compressão diametral com a força de ruptura obtida dos ensaios e dos parâmetros geométricos dos corpos-de-prova.

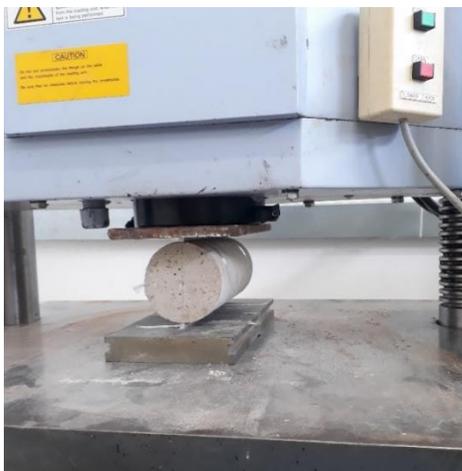
**Figura 3-21 - Ensaio de tração por compressão diametral.**

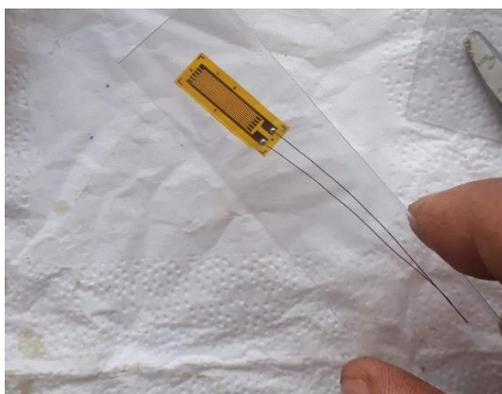
Figura 3-22 - Extensômetros elétricos de resistência (*strain gage*).

Após a preparação da superfície, colou-se o *strain gage* com adesivo de éster de cianoacrilato, da marca Tekbond no fio. Os *strain gages* e a sua ligação foram protegidos com uma cera protetora de umidade e após 24 horas uma resina isolante também da marca Sensor Excel.

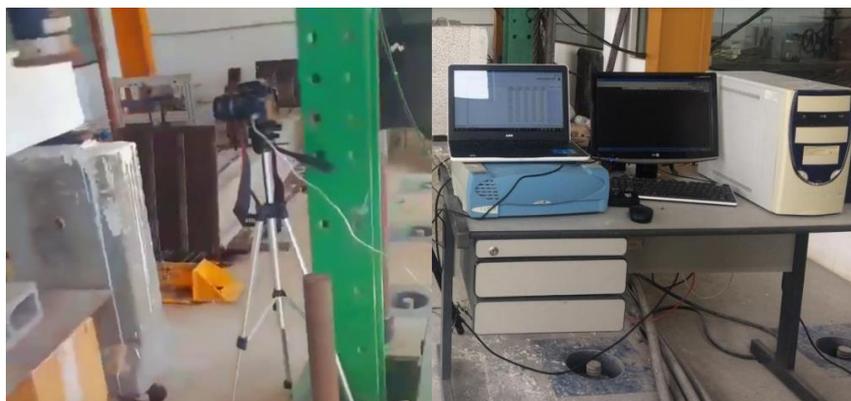
**Figura 3-24 - Set up para aquisição dos dados para o CID.**

Em suma, o processo de associação começou com a montagem dos equipamentos necessários para a captura da imagem. Foi utilizada uma câmera digital (CanonR – EOS Rebel T7i DSLR com EF –S 18-55 mm IS STM Lens) para registro das imagens. A mesma foi instalada em um tripé e colocada nivelada a frente da superfície de análise (Figura 3.24). Durante o ensaio, as imagens de uma das faces foram capturadas em intervalos de tempo de um segundo.

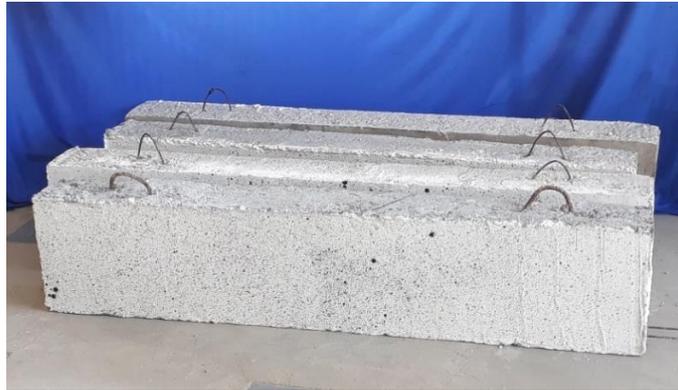
**Figura 3-25 - Vigas com a superfície pintada que será fotografada.**

Quando se trata de correlação, um contraste elevado e uma heterogeneidade da peça que será fotografada é de suma importância. Com isso para facilitar a captura de imagens, as faces das vigas que seriam fotografadas foram pintadas com tinta branca e após a secagem das mesmas foi feita a aplicação de uma tinta spray preta (Figura 3.25 e Figura 3.26). Isso se torna necessário porque o CID usa a diferença entre os níveis de cinza de uma determinada área como ferramenta. Em posse das imagens, seleciona-se um pequeno campo de pixels, chamado *subset*, na primeira imagem, assim o software busca por este campo nas imagens seguintes, registrando o deslocamento que ocorreu. Ressalta-se que se dá a escolha de um campo de pixels, e não de apenas um pixel, pois, é praticamente impossível rastrear

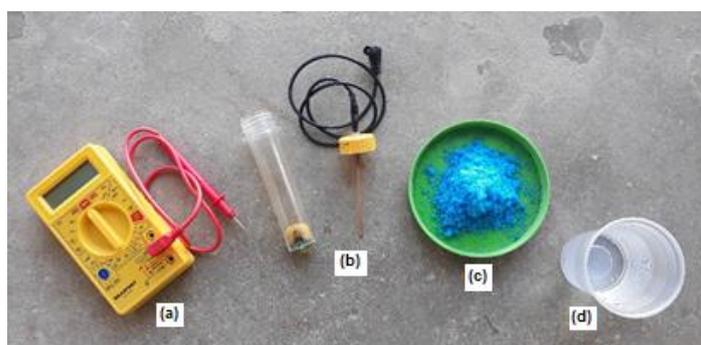
**Figura 3-29 - Elementos utilizados para leitura de potencial : (a) multímetro; (b) eletrodo de referência; (c) sulfato de cobre; (d) água.**

O tempo de ensaio de aceleração da corrosão foi fixado de acordo com o registro da leitura de potencial de corrosão, realizado pelo método que compreende o uso de um voltímetro de alta impedância de entrada ( $>20\text{ M}\Omega$ ) e resolução em nível de milivolt. O mesmo foi conectado a um eletrodo de referência de cobre que forneceu um potencial estável e reproduzível na medição. Para melhorar a condutividade entre o eletrodo de referência e o concreto, uma esponja umedecida com uma solução de sulfato de cobre foi colocada na superfície de contato entre eles (Figura 3.29).

O método utilizado para leitura de diferença de potencial segue o procedimento estabelecido pela ASTM C-876 (2015), e é necessário um contato elétrico do voltímetro com a armadura. Desse modo, em todas as leituras, um polo do voltímetro foi ligado ao eletrodo de referência e o outro à armadura.

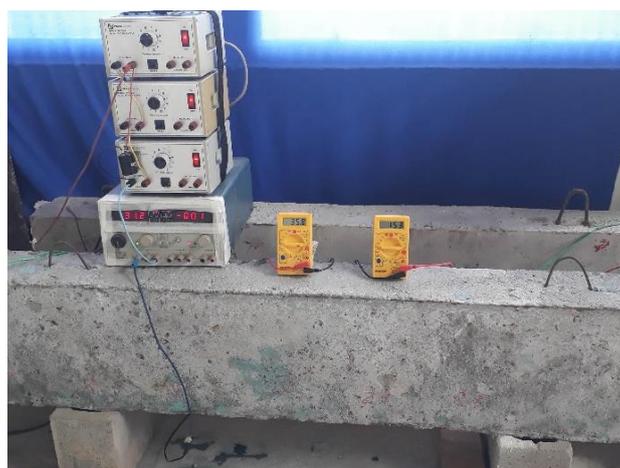
**Figura 3-32 - Aplicação de corrente nas vigas sendo registrada pelos multímetros.**

As vigas foram ligadas em paralelo às fontes de alimentação, para que duas vigas pudessem ser aplicada a corrosão simultaneamente. Durante todo processo de corrosão foram utilizados dois multímetros para registrar o valor da corrente para cada viga, como mostra a Figura 3.32. Uma vez que a diferença de potencial (ddp.) que ocorre entre o ânodo e o cátodo permite que a corrente circule, uma célula de corrosão eletroquímica pode ser formada.

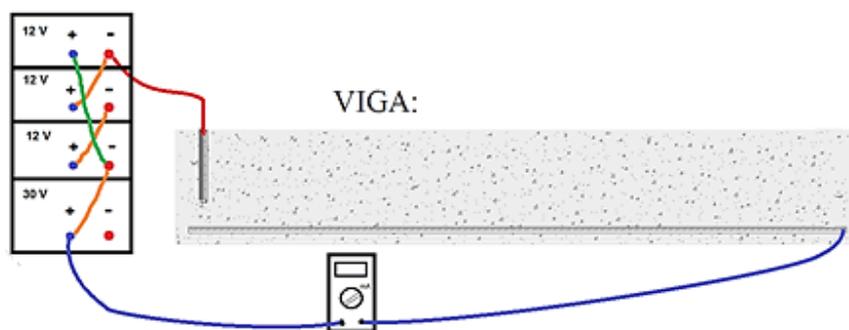
**Figura 3-33 - Esquema de ligação.**

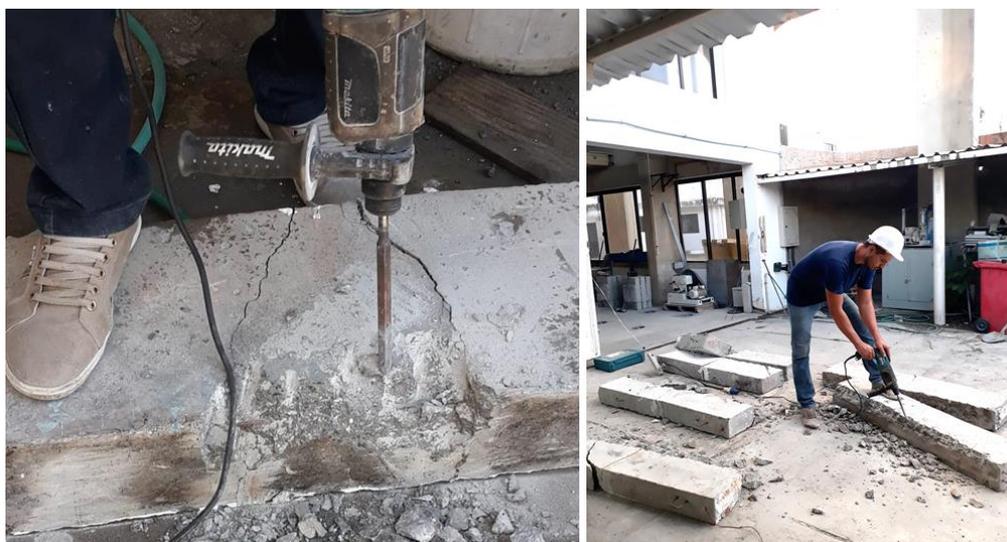
**Figura 3-34 – Processo de extração dos fios das viga**

Após o processo de indução da corrosão, o sistema de alimentação foi desligado das vigas e, posteriormente, submetidas aos ensaios de flexão. Ao final dos ensaios o fio foi extraído do concreto com ajuda de um martelete (Figura 3.31). Foi constatada em toda extensão dos fios a presença de corrosão.

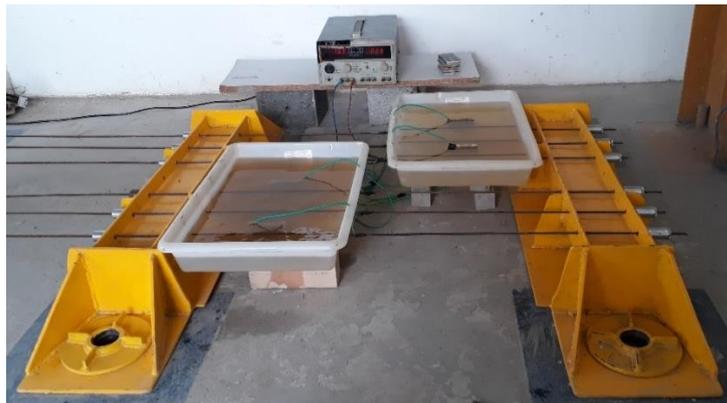
**Figura 3-36 - Configuração experimental do ataque as armaduras tensionadas**

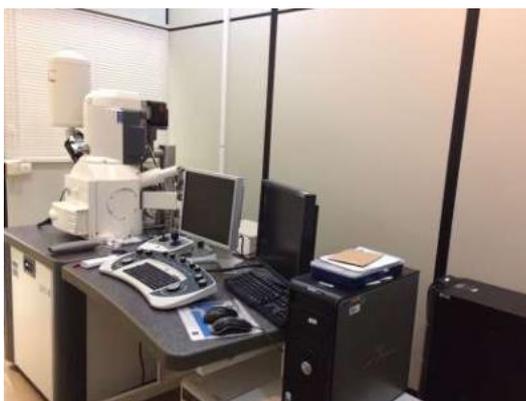
**Figura 3-38 -Equipamento da Microscópio eletrônico de varredura.**

A análise por raios X por dispersão de energia dispersa (EDS) foi realizada no microscópio eletrônico de varredura SUPERSCAN SS-550, da SHIMADZU, localizado nas dependências do LAMAV/UENF. (Figura 3.38).

Neste trabalho foi utilizado o Microscópio Eletrônico de Varredura (MEV) Shimadzu do tipo SSX-550. Ele usa feixes de elétrons em vez de fótons usados em microscópios ópticos tradicionais, o que pode resolver os problemas de resolução associados às fontes de luz branca. No MEV, consegue-se uma ampliação maior, que pode fornecer rapidamente informações sobre a morfologia e a identificação de elementos químicos em amostras sólidas.

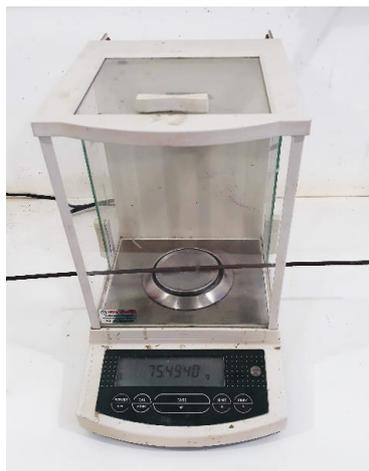
**Figura 3-39 - Pesagem das barras de aço**

Para o caso em que o fio está imerso em toda a forma cilíndrica, a norma de referência recomenda o cálculo da área da superfície conforme mostrado na Equação 3.5. Para determinar o peso dos fios, uma balança de precisão semi-analítica foi usada, conforme mostrado na Figura 3.35.

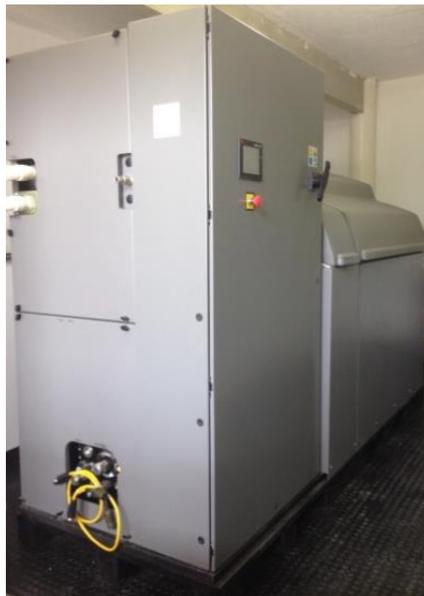
**Figura 3-42 - Unidade hidráulica 505.90S da MTS.**

O ensaio foi realizado na laje de reação do Laboratório de Engenharia Civil da UENF (LECIV). A laje possui pontos para fixar elementos, um pórtico metálico e um atuador hidráulico modelo 244.41, conectada a célula de carga com capacidade de 500 kN da MTS®, que é controlada pela unidade hidráulica 505.90S da MTS (Figura 3.42) que registra a carga aplicada em tempo real, os ensaios foram realizados com deformação controlada, com velocidade de 1mm/min, com frequência de aquisição de 100 Hz. A Figura 3.43, mostra um ensaio sendo realizado.

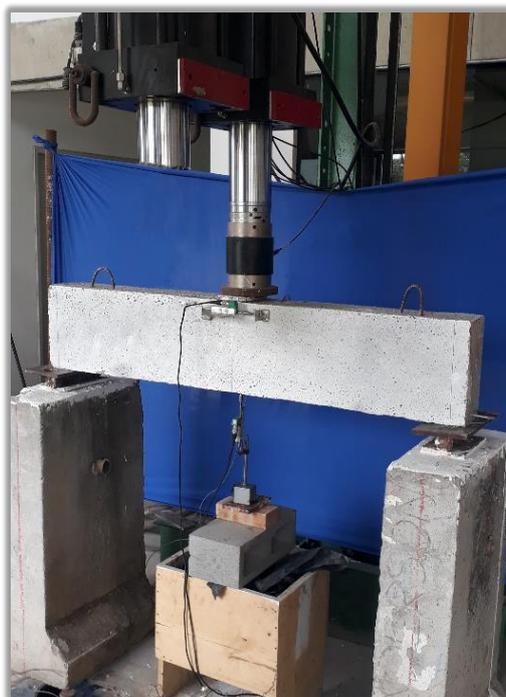
**Figura 3-43 - Ensaio de flexão das vigas estudadas.**

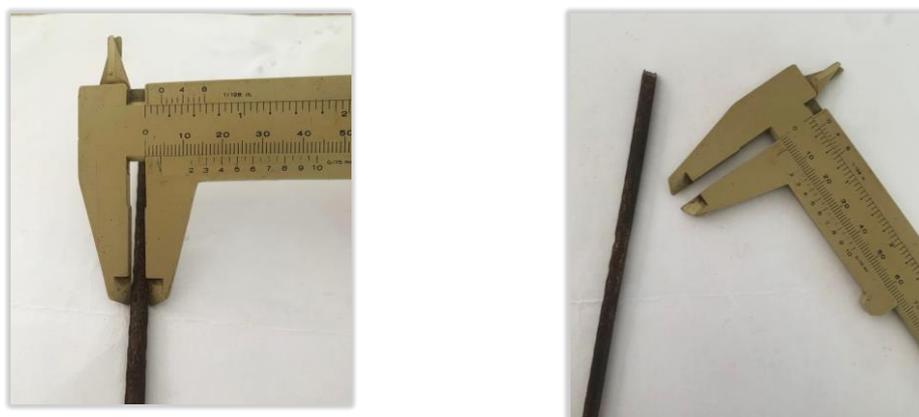
Figura 4-6 – Processo de medição do diâmetro dos fios corroídos ao longo do seu comprimento

Após o processo de limpeza das barras, foram medidas a seção transversal dos fios, que ficaram no período de 3 horas no processo de corrosão, foi utilizado um paquímetro, como mostra a Figura 4.6.

A variação das medições do diâmetro do fio após a corrosão para diferentes níveis de tensão é apresentada na Figura 4.7. Foi constatado que as menores medições dos diâmetros foram localizadas na região do fio que estava mais próxima da região catódica, além disso observou que os fios com maior força de pré tração aplicada obtiveram maior redução do diâmetro.

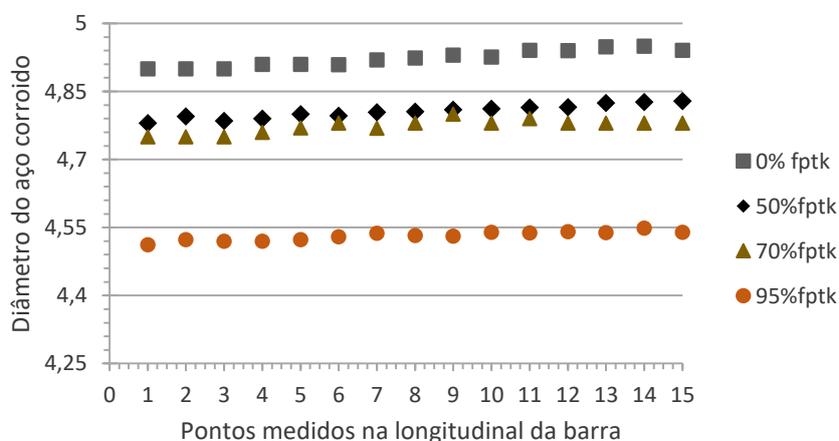
Figura 4-7 - Diâmetro do aço de 5.0 mm para as quatro amostras, após processo de corrosão acelerado.

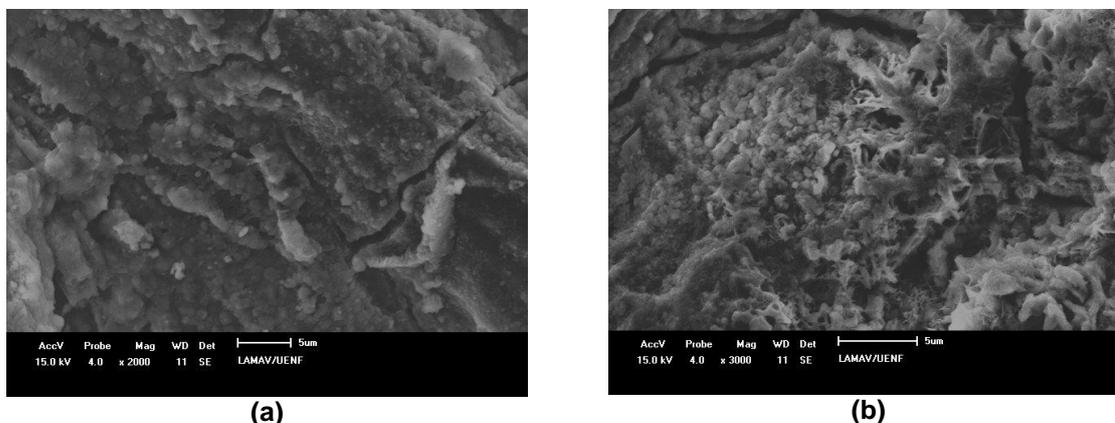
**Figura 4-12 – Detalhes da microscopia do fio com 95% $f_{ptk}$ : (a) microfissura na superfície do fio. (aumento de 2000 vezes); (b) presença de micro vazios, (aumento de 3000 vezes).**

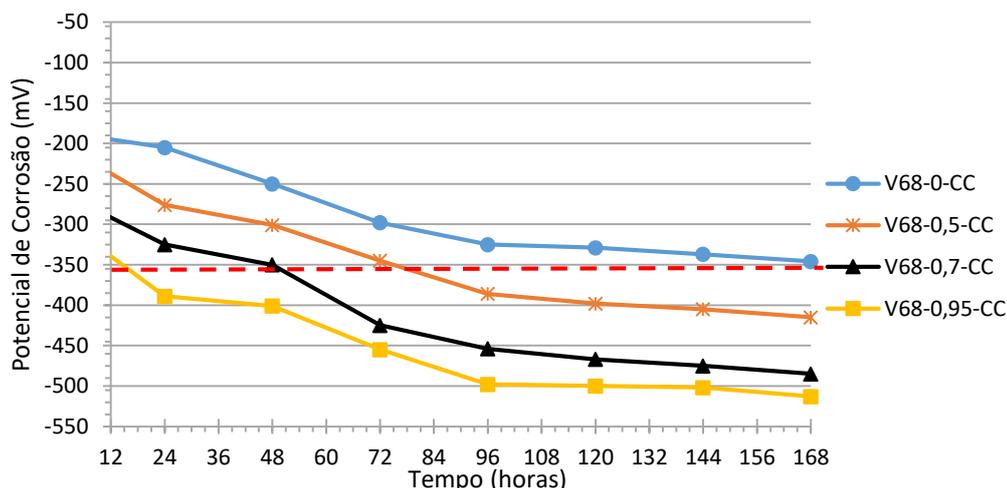
Figura 4-13 - Evolução do potencial de corrosão ( $E_{corr}$ ) durante o tempo de aplicação da corrente para as vigas com resistência de 68 MPa.
