**ESTUDO EXPERIMENTAL DOS EFEITOS DA CORROSÃO NO  
COMPORTAMENTO À FLEXÃO DE ELEMENTOS PRÉ-TRACIONADOS  
PRODUZIDOS COM CONCRETO**

**UNIVERSIDADE ESTADUAL DO NORTE FLUMINENSE  
DARCY RIBEIRO - UENF  
CAMPOS DOS GOYTACAZES – RJ  
DEZEMBRO 2021**

“Tese apresentada ao PPGEC-  
Programa de Pós-Graduação em  
Engenharia Civil da Universidade  
Estadual do Norte Fluminense Darcy  
Ribeiro, como parte das exigências  
para obtenção do título de Doutor em  
Engenharia Civil”.

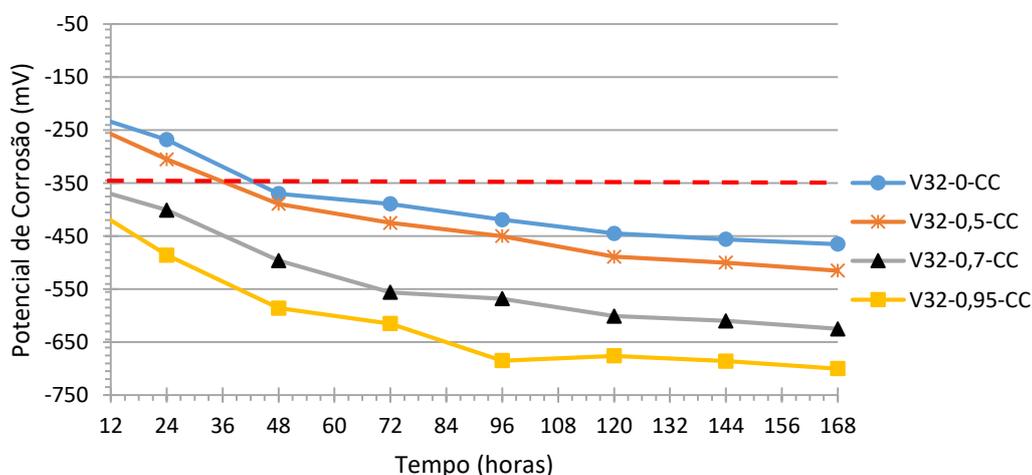
Figura 4-14 - Evolução do potencial de corrosão ( $E_{corr}$ ) durante o tempo de aplicação da corrente para as vigas com resistência de 32 MPa.

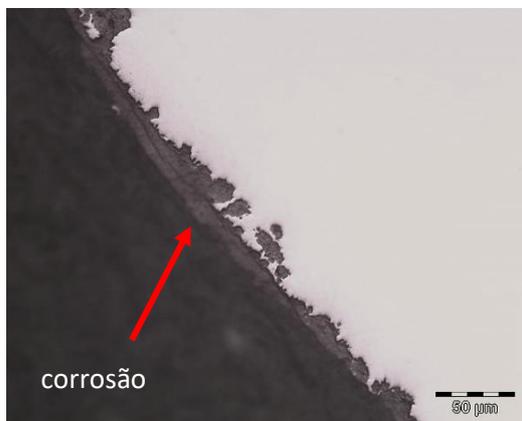
(a)

Outra inspeção realizada foi da seção transversal do fio corroído, através do microscópio óptico, conforme as Figuras 4.16 e 4.17, onde foi identificada uma região mais escura, correspondente ao baquelite de embutimento do aço, e outra, mais clara correspondente ao fio íntegro.

No centro das Figuras 4.16 e 4.17, entre o baquelite e o aço, identifica-se uma região com características de corrosão sobre o aço, nota-se uma camada espessa nas Figuras 4.16 (a), (b) e (c) e a Figura 4.17 (c). Nessa análise feita pela observação no microscópio em todo perímetro circular do fio, existiram saliências e reentrâncias, caracterizando os óxidos formados. Além disso a superfície do fio da viga V32-0,5-CC apresentou nitidamente pequenas cavidades caracterizando ocorrência de pites, enquanto as demais apresentaram orifícios com profundidade menores do que o diâmetro. Entretanto observa-se no fio da viga V32-0,7-CC e da viga V32-0,95-CC perda da camada superficial reduzindo assim a seção transversal.

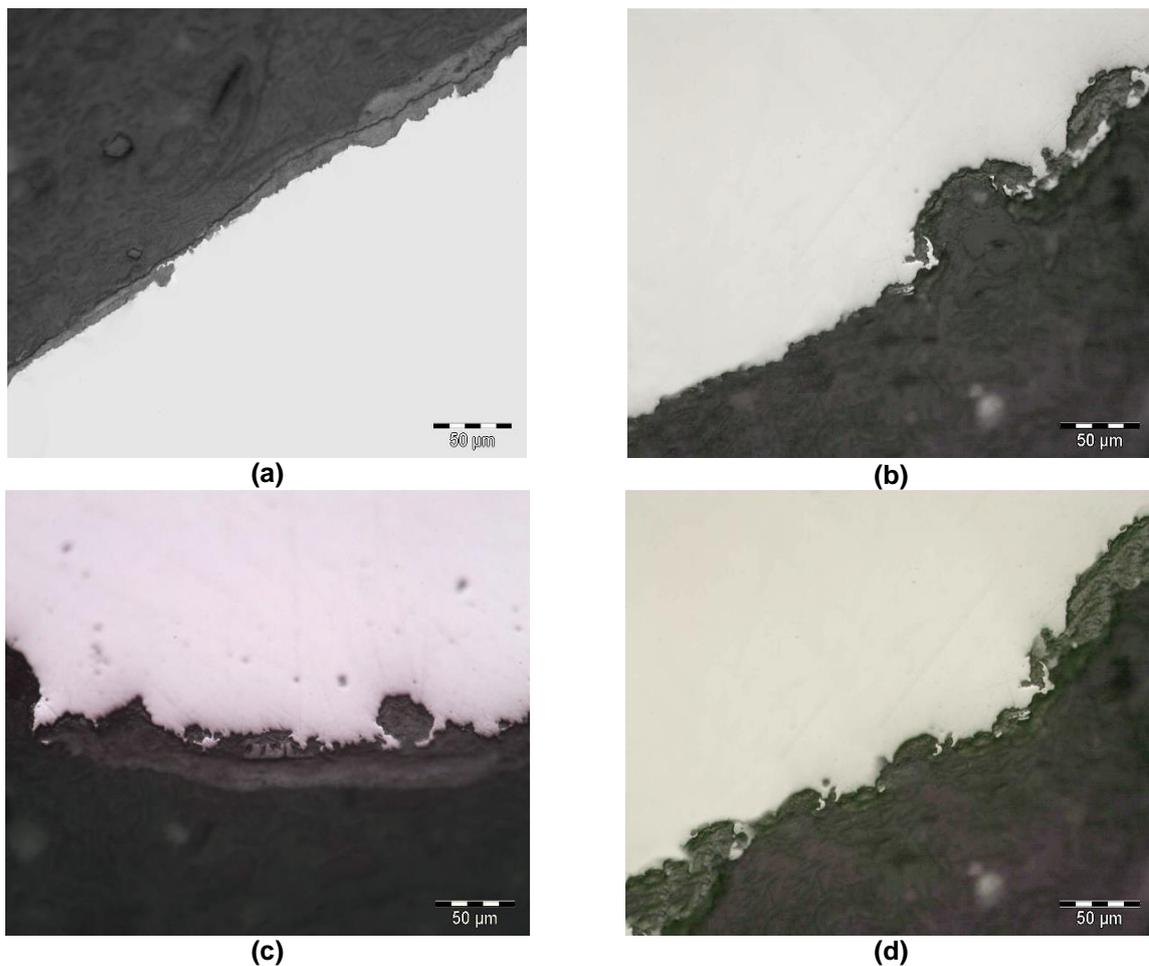
**Figura 4-17 - Aspecto da seção transversal do fio corroído, aumento de 400 vezes. (a) V68-0-CC; (b) V68-0,5-CC; (c) V68-0,7-CC e (d) V68-0,95-CC**

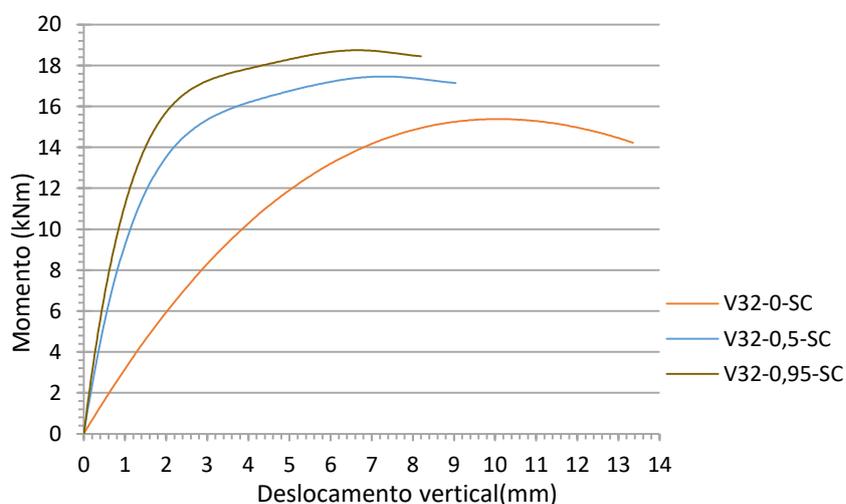
Figura 4-28 -Deslocamento vertical no centro do vão das vigas de 32 MPa sem corrosão.

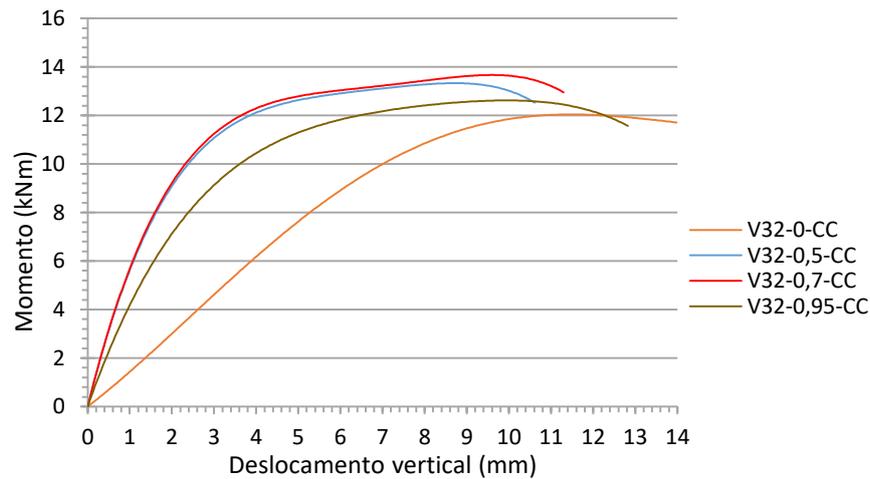
Figura 4-29 - Deslocamento vertical no centro do vão das vigas de 32 MPa com corrosão.

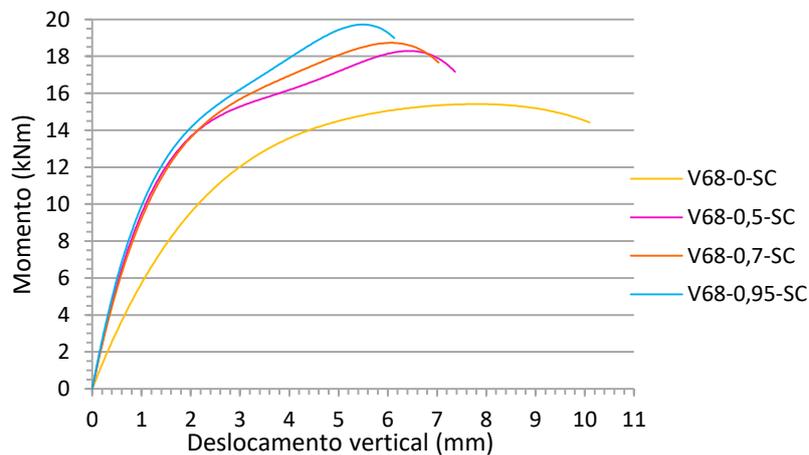
Figura 4-30 - Deslocamento vertical no centro do vão das vigas de 68 MPa sem corrosão.

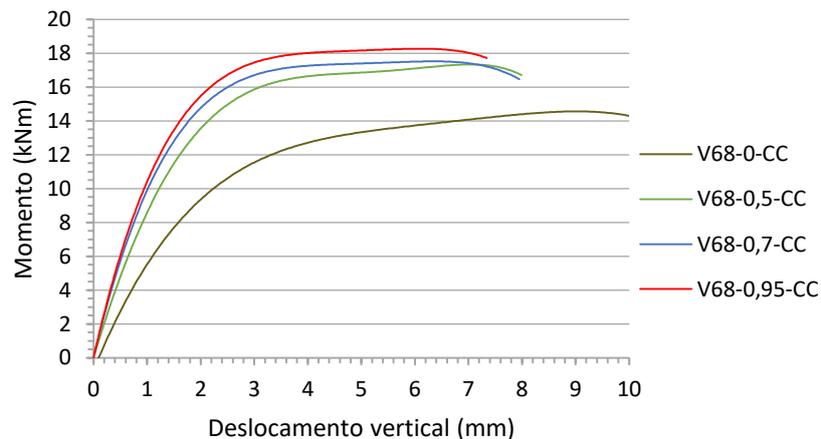
Figura 4-31 - Deslocamento vertical no centro do vão das vigas de 68 MPa com corrosão.

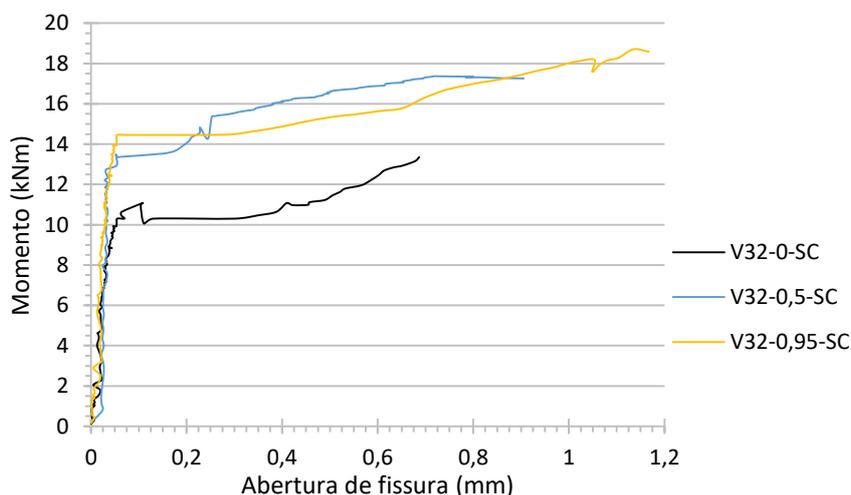
Figura 4-39 - Abertura de fissura das vigas de 32 MPa sem corrosão

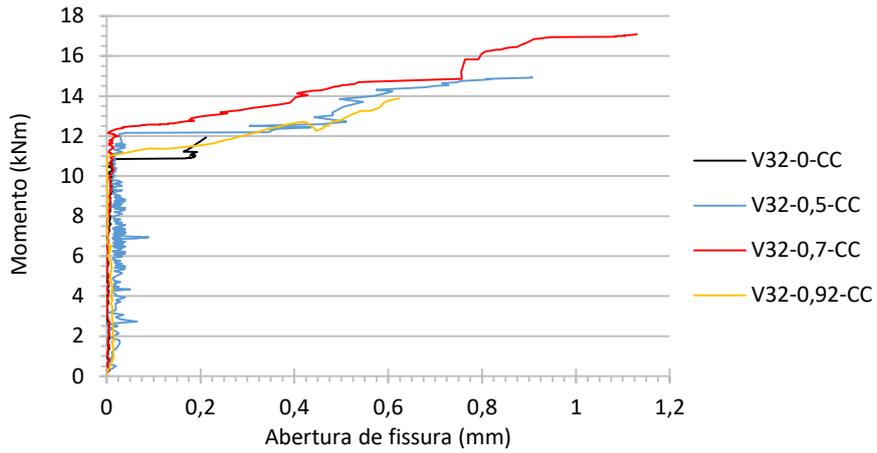
**Figura 4-40 - Abertura de fissura das vigas de 32 MPa com corrosão**

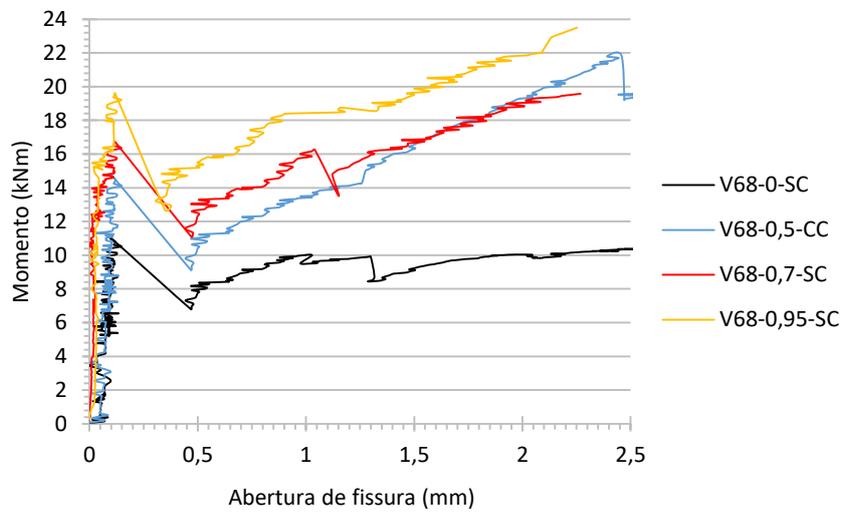
**Figura 4-41 - Abertura de fissura das vigas de 68 MPa sem corrosão**

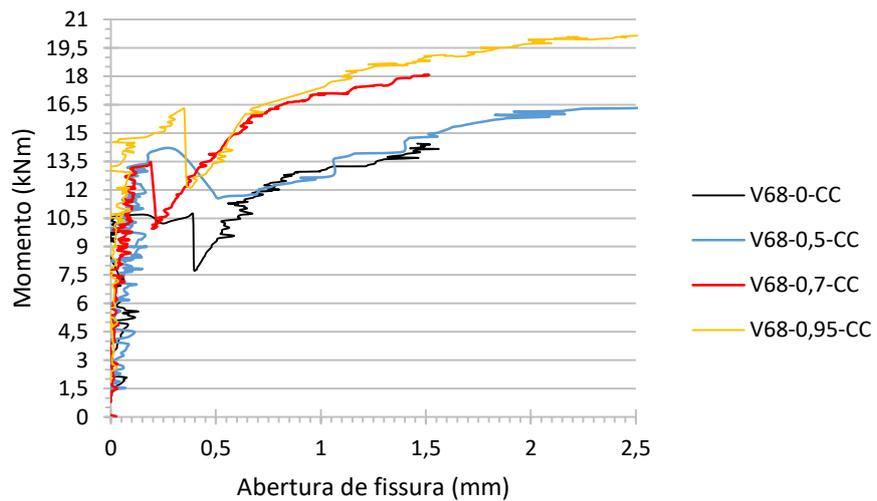
**Figura 4-42 - Abertura de fissura das vigas de 68 MPa com corrosão**

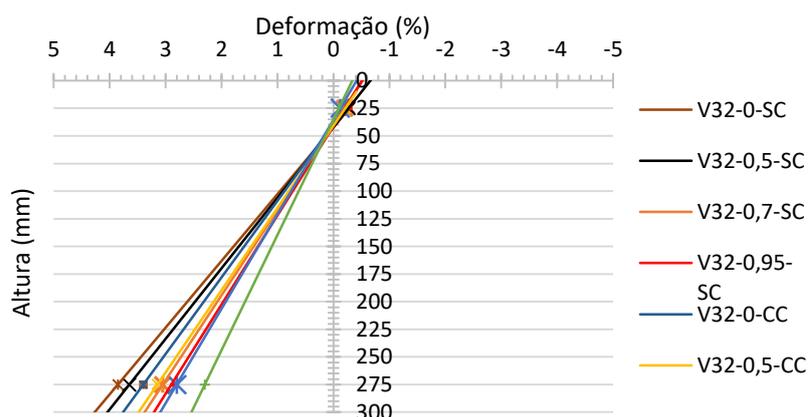
Figura 4-66 - Deformações ao longo da seção transversal no meio do vão das vigas de 32 MPa.

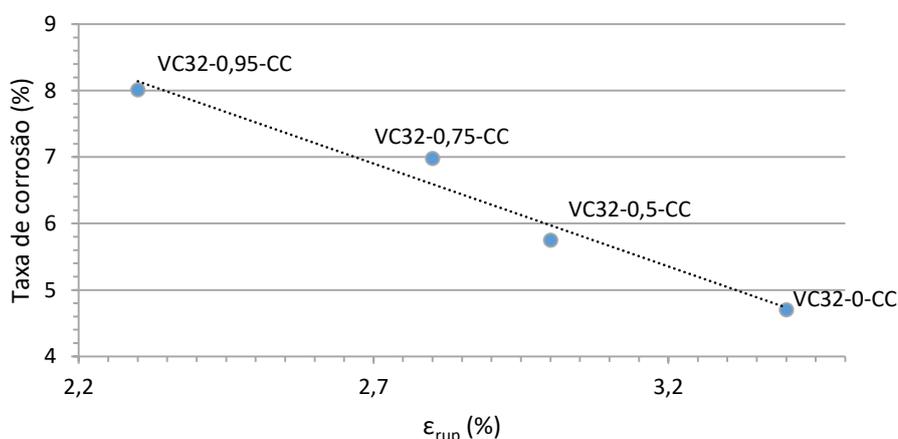
**Figura 4-71 - Taxa de corrosão versus deformação de ruptura**
