COMPORTAMENTO À FORÇA CORTANTE DE VIGAS DE CONCRETO COM AGREGADOS GRAÚDOS RECICLADOS

Março – 2022

Tese apresentada ao Centro de
Ciência e Tecnologia da Universidade
Estadual do Norte Fluminense Darcy
Ribeiro, como parte das exigências
para a obtenção do título de Doutora
em Engenharia Civil.

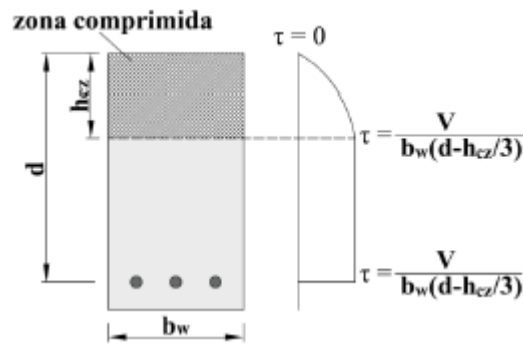
Figura 2.13: Distribuição da tensão de cisalhamento na seção transversal de acordo com Morsch (1909) (Resende, 2020).

Admitindo a seção no estágio II e o comportamento elástico-linear do concreto e desprezando a resistência à tração do mesmo, Mörsch (1909) chegou à distribuição parabólica acima da linha neutra e constante abaixo dela, conforme a Figura 2.13 e a eq. 2.25.

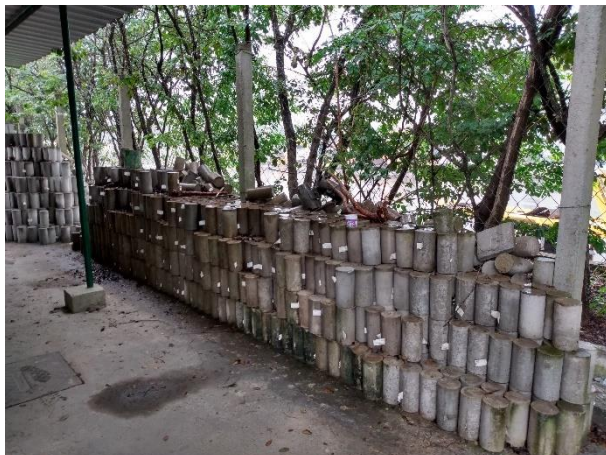
Figura 3.1: Concreto original do Grupo 1.

Os agregados reciclados do Grupo 1 foram originados de corpos de prova cilíndricos de concreto, provenientes de laboratórios de controle tecnológico das cidades de Campos dos Goytacazes/RJ, Macaé/RJ e Muriaé/MG. As amostras, já rompidas à compressão, possuíam resistência entre 20 e 25 MPa. Já os agregados reciclados do Grupo 2 derivaram de vigas pré-moldadas descartadas no pátio de uma empresa de estruturas pré-moldadas localizada em Macaé/RJ. As Figuras 3.1 e

3.2 mostram os concretos originais coletados para produzir os agregados dos Grupos 1 e 2, respectivamente.

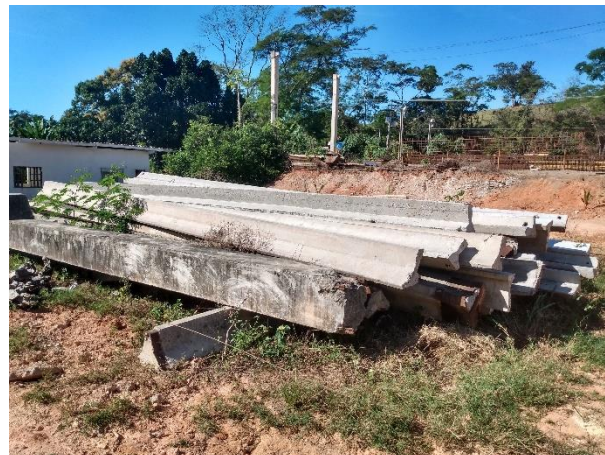
Figura 3.2: Concreto original do Grupo 2.

As vigas pré-moldadas que originaram os agregados do Grupo 2, de acordo com os laudos do controle tecnológico do concreto realizado pela empresa, possuíam resistência à compressão entre 50 e 55 MPa.

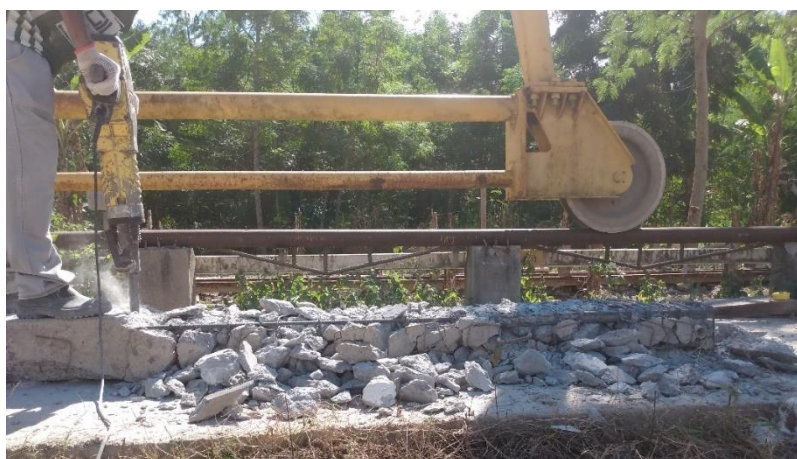
Figura 3.3: Fragmentação da viga pré-moldada com auxílio de um martelete.

Para tornar viável o transporte e o armazenamento do concreto proveniente das vigas, as mesmas foram cominuídas com o auxílio de um martelete. A Figura 3.3 mostra este procedimento.

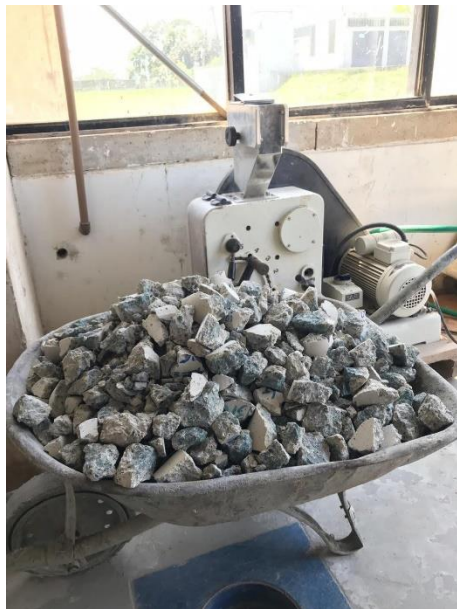
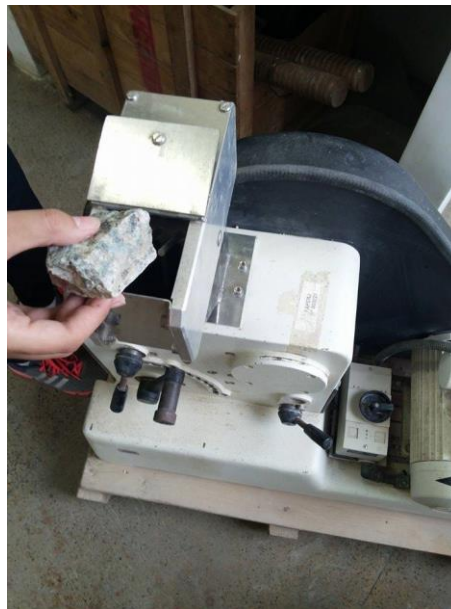
Uma vez que a abertura do local de alimentação do britador era limitada, os corpos de prova passaram por um procedimento de redução do tamanho antes de submetidos à britagem em si. Esse procedimento foi realizado com o auxílio de uma prensa manual que fragmentou os espécimes. Após os resíduos possuírem dimensões adequadas, os mesmos foram inseridos no equipamento e britados, conforme mostra a Figura 3.4.

Figura 3.4: Britagem do resíduo: (a) material após a fragmentação e (b) inserção no britador.

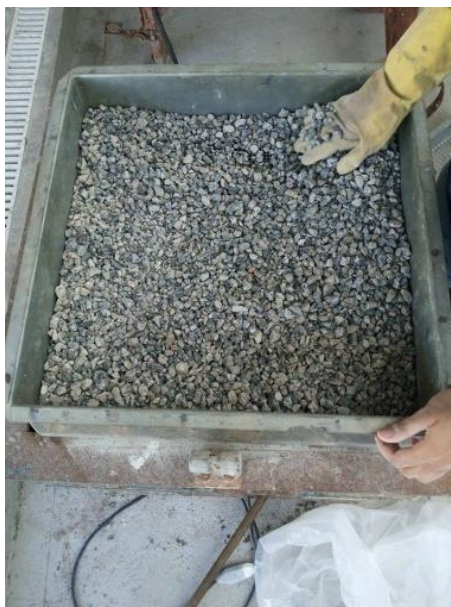
Figura 3.5: Peneiramento do material.

O peneiramento foi realizado com o auxílio de peneiras granulométricas quadradas com dimensões de 50 x 50 x 10 cm, cujas aberturas eram de 12,5 e 4,75 mm. Também se utilizou um peneirador elétrico da marca Pavitest®, onde as

peneiras foram encaixadas, e a vibração produzida pelo equipamento possibilitou a divisão das diferentes frações. O material retido na peneira 4,75 mm e passante na peneira 12,5 mm foi aproveitado para a pesquisa, enquanto que a fração fina depositada no fundo foi descartada e a fração não passante na peneira 12,5 mm foi rebitada e submetida a novo processo de peneiramento. A Figura 3.5 mostra o peneiramento do material no equipamento vibratório.

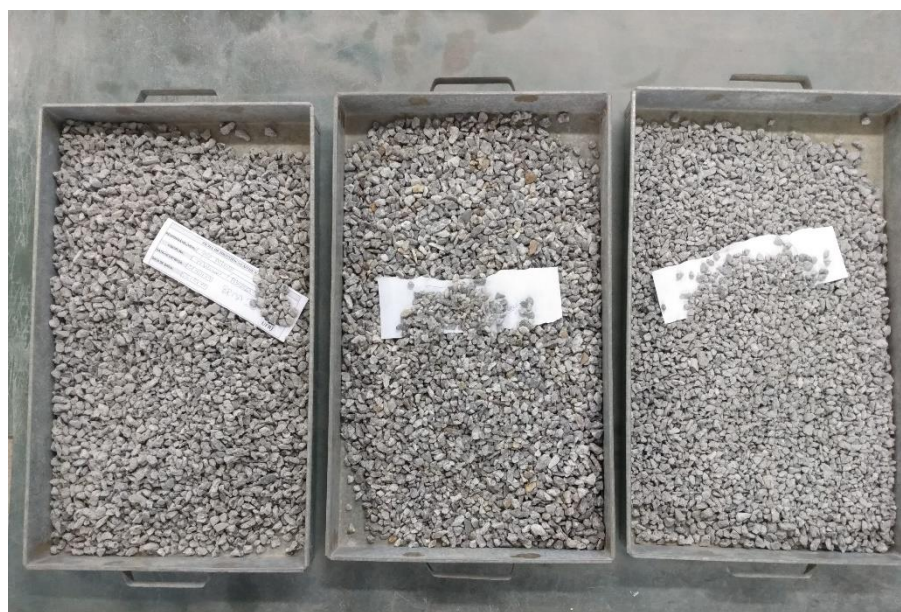
O ensaio de granulometria foi realizado de acordo com a ABNT NBR NM 248 (2003). Para o agregado miúdo foi utilizada uma amostra de 1 kg de massa seca. Já para os agregados graúdos utilizaram-se amostras de 2 kg, conforme a Figura 3.6.

Figura 3.6: Amostras de 2kg dos agregados graúdos: (a) Grupo 1, (b) naturais e (c) Grupo 2.

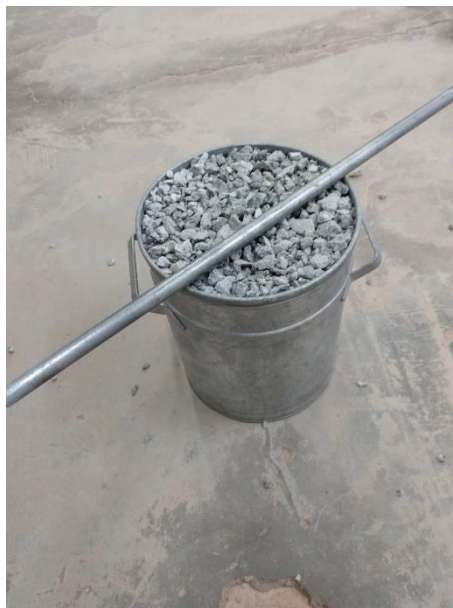
Figura 3.10: Ensaio de massa unitária.

A massa unitária dos agregados graúdos foi determinada conforme as recomendações na ABNT NBR NM 45 (2006). A Figura 3.10 mostra o recipiente de volume padronizado para a execução deste ensaio, preenchido com agregados graúdos reciclados e a haste utilizada para a compactação das camadas. Os resultados são apresentados na Tabela 3.2. Constatou-se uma diferença relativa de 20 e 10% para os agregados dos Grupos 1 e 2, respectivamente, em comparação ao agregado natural. Esta diferença foi próxima à obtida para massa específica real.

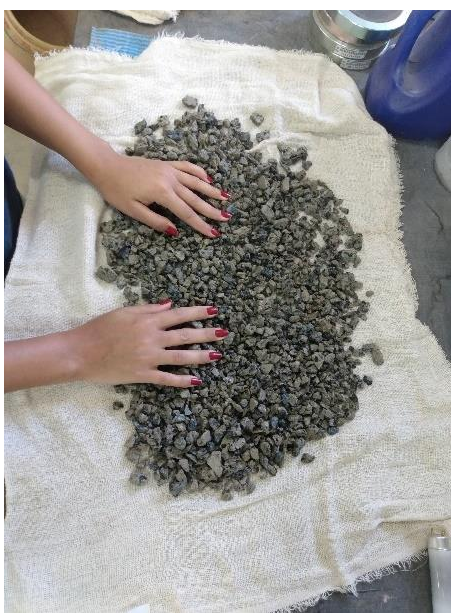
Figura 3.11: Ensaio de absorção de água.

A absorção de água dos agregados graúdos foi determinada por meio da ABNT NBR NM 53 (2009). Os agregados, após secos em estufa à temperatura de 100 ± 5 °C por 24 horas, foram submersos em água onde permaneceram também por 24 horas. Após este período, os agregados foram superficialmente secos a fim de se atingir a condição denominada “Saturada com Superfície Seca” (SSS), conforme a Figura 3.11. Por diferença de massa, determinou-se a absorção de água, cujos valores estão mostrados da Tabela 3.3.

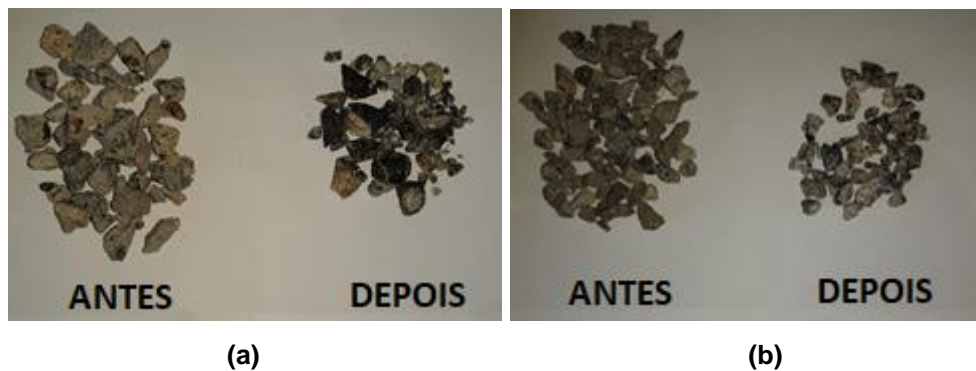
Figura 3.16: Amostras antes e depois do ataque químico: (a) Grupo 1 e (b) Grupo 2.

O valor de perda de massa determinado para os agregados do Grupo 1 foi 44,7%, já para o Grupo 2 foi de 53,5%, ou seja, cerca de metade da massa do grão do agregado reciclado produzido nesta pesquisa consistia em argamassa residual.

Para determinação da quantidade de argamassa residual aderida ao agregado reciclado utilizou-se o procedimento descrito por Bazuco (1999). O ensaio consiste em um ataque ácido por meio de uma solução contendo ácido clorídrico com concentração de 10% massa/volume. Três amostras de 100 gramas foram ensaiadas para cada grupo de britas. Durante a execução do ensaio, a amostra ficou imersa na solução por 24 horas e apenas a argamassa residual foi atacada. Por diferença de massa, foi possível determinar a porcentagem da massa do grão do agregado reciclado que compreende a argamassa antiga aderida. A Figura 3.15 mostra os frascos contendo as soluções ácidas preparadas e as amostras inseridas para o ataque. As Figuras 3.16 (a) e 3.16 (b) mostram a configuração de parte dos agregados reciclados dos Grupos 1 e 2, respectivamente, antes do ensaio e após a execução do mesmo.

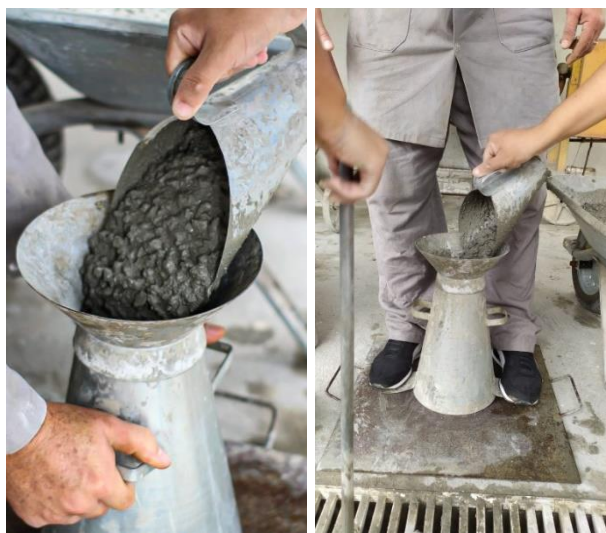
Figura 3.18: Ensaio de abatimento do tronco de cone.

Para a caracterização dos concretos no estado fresco, foi realizado o ensaio de consistência pelo abatimento do tronco de cone da ABNT NBR NM 67 (1998). A Figura 3.18 mostra a sequência de execução do ensaio e a Tabela 3.6 apresenta os valores de abatimento obtidos para os concretos nas três etapas de concretagem desenvolvidas nesta pesquisa. Uma vez que, as vigas esbeltas foram confeccionadas apenas para os agregados naturais e reciclados do Grupo 1, as células da tabela referentes às etapas de concretagem das vigas com agregados do Grupo 2 não possuem resultados de abatimento.

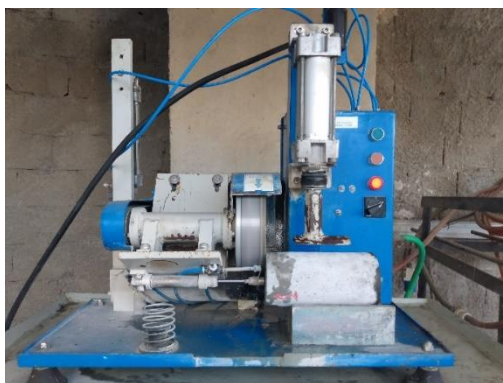
Figura 3.19: Retificação dos corpos-de-prova cilíndricos.

Após 28 dias de cura, as extremidades dos corpos-de-prova foram regularizadas com o auxílio de uma máquina retificadora, conforme a Figura 3.19, e os mesmos foram submetidos aos ensaios mecânicos.

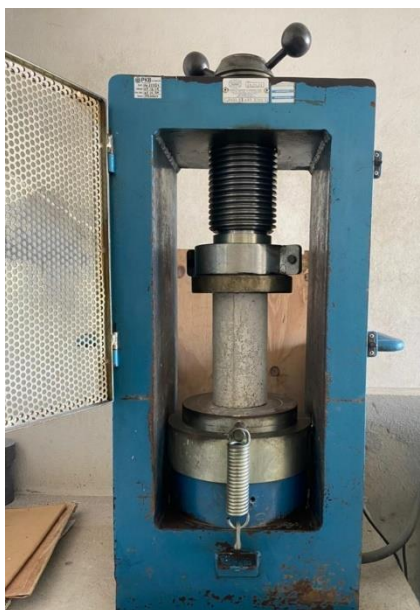
Figura 3.20: Ensaio de resistência à compressão.

O ensaio de resistência à compressão foi realizado de acordo com a ABNT NBR 5739 (2018) em prensa hidráulica elétrica de 100 tf da Contenco®, conforme a Figura 3.20, sendo ensaiadas 3 amostras para cada dosagem avaliada.

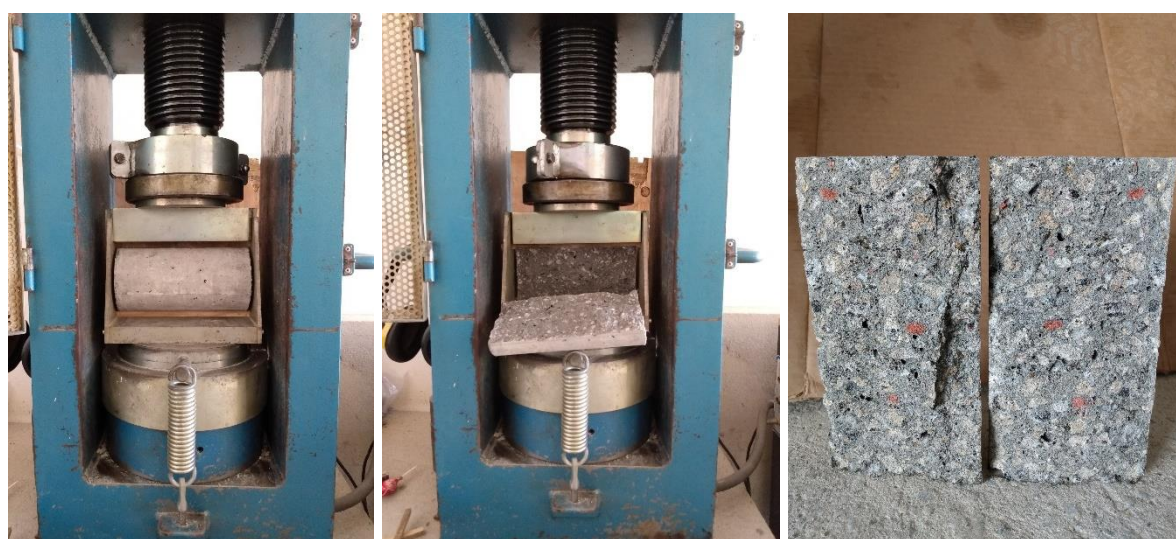
Figura 3.21: Ensaio de resistência à tração por compressão diametral.

O ensaio de resistência à tração por compressão diametral ($f_{ct,sp}$) foi realizado segundo as recomendações da ABNT NBR 7222 (2011) com auxílio do mesmo equipamento anteriormente citado, além de suporte padronizado para apoio das amostras. Para cada dosagem foram ensaiados 3 espécimes. A Figura 3.21 mostra a sequência de execução do ensaio e a Tabela 3.8 apresenta os valores médios e os desvios padrão obtidos para cada tipo concreto em cada etapa de concretagem da pesquisa.

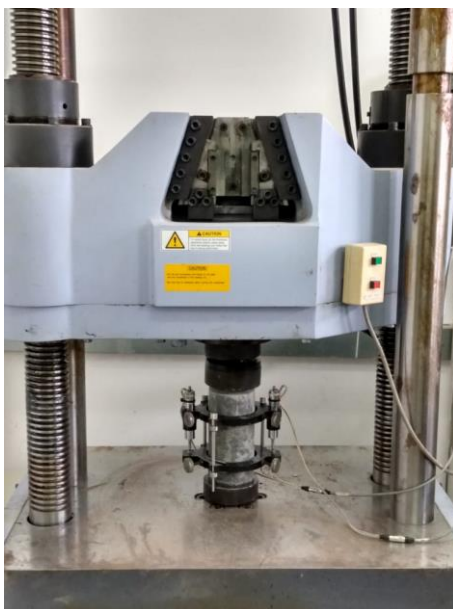
Figura 3.22: Ensaio de módulo de elasticidade.

O ensaio foi realizado em uma máquina universal de ensaios mecânicos Shimadzu® UH-F500kNI, com uma velocidade de 0,5 mm/min. A medição do deslocamento vertical e horizontal durante o carregamento foi feita por meio de dois transdutores de deslocamentos. A Figura 3.22 mostra a execução do procedimento.

O ensaio de módulo de elasticidade foi realizado apenas nas amostras referentes a última concretagem, ou seja, relativas aos concretos produzidos para moldagem das vigas esbeltas com estribos. O procedimento seguiu as recomendações da ABNT NBR 8522 (2017). Para cada tipo de concreto 3 espécimes foram ensaiados.

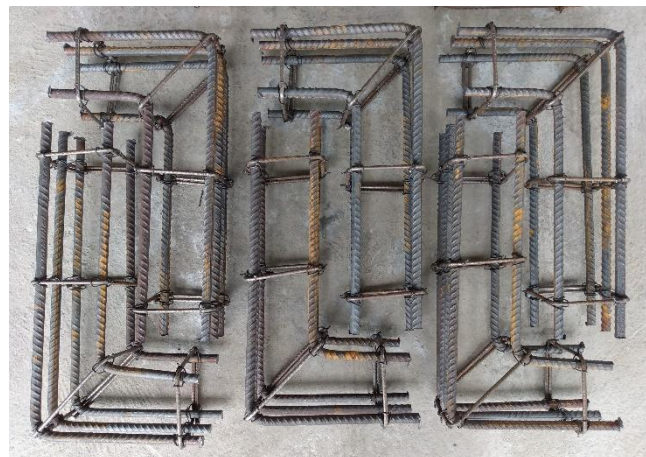
Figura 3.24: Armaduras auxiliares.

Em nenhum dos espécimes foi empregada armadura no plano de cisalhamento, ou seja, apenas a contribuição do concreto à força cortante foi investigada. A utilização da armadura auxiliar no contorno dos espécimes visou garantir movimento de corpo rígido de ambas as partes em “L”. A Figura 3.24 mostra a configuração das armaduras utilizadas.

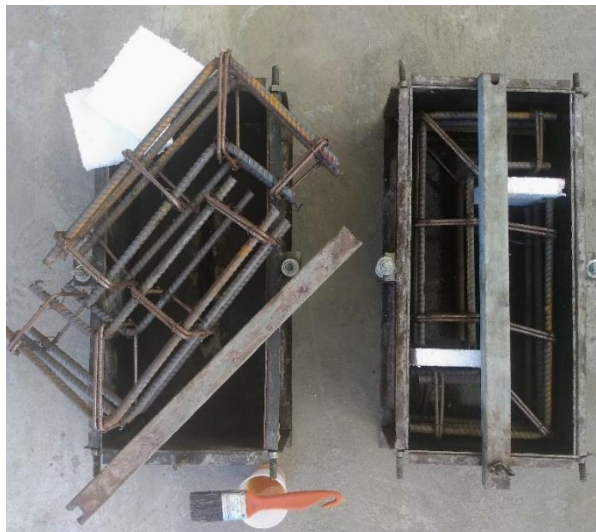
Figura 3.25: Forma e armadura do *push-off*.

Para a produção dos espécimes *push-off* foram utilizadas fôrmas metálicas que possuíam, no fundo e no topo, uma saliência com o objetivo de criar um entalhe para delimitar o plano de cisalhamento. Foram usadas duas placas de isopor com espessura de 20 mm, fixadas à forma, para promover a separação das partes em “L”. A Figura 3.25 mostra o procedimento que antecede a concretagem dos

espécimes, sendo este compreendido pela aplicação de desmoldante nas paredes da fôrma, encaixe das armaduras e das placas de isopor e posterior travamento da haste superior. A Figura 3.26 mostra os corpos-de-prova logo após a execução da concretagem.

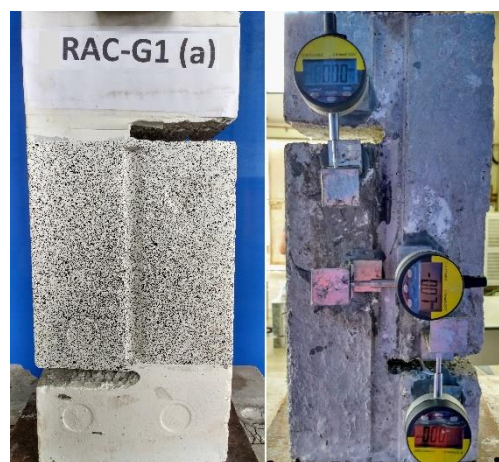
Figura 3.29: Espécime RAC-G1 (a).

Para a realização do ensaio, os espécimes foram instrumentados com relógios comparadores digitais com precisão de 0,01 mm, conforme o desenho esquemático das vistas frontal e posterior apresentado na Figura 3.28. Já a Figura 3.29, mostra um espécime com instrumentação montada. Foram posicionados dois relógios para medir o deslocamento vertical, e um para medir o deslocamento horizontal. Com o auxílio de pequenas chapas metálicas e massa plástica adesiva, os instrumentos foram fixados na face posterior dos espécimes e pontos de referência para a medição foram estabelecidos.

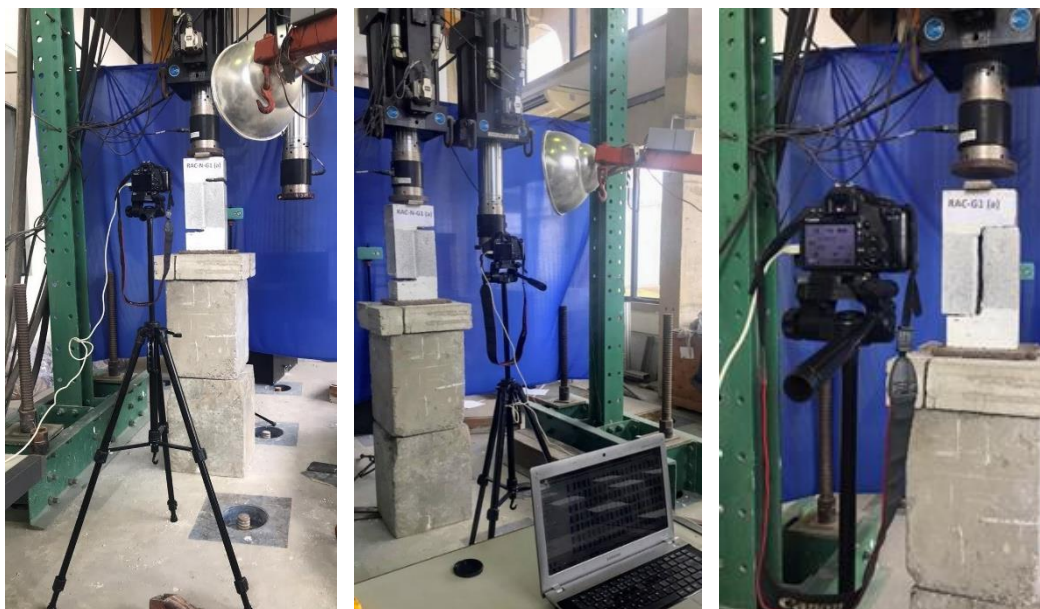
Figura 3.30: Configuração dos ensaios dos espécimes *push-off*.

A câmera utilizada para o registro fotográfico para as análises por CID foi uma Canon® EOS Rebel T1i com lente 18-55 mm f/4.5. As fotografias foram tiradas em uma resolução mínima de 3,7 megapixels e a uma frequência de 0,20 Hz. A aquisição destas fotos foi realizada pelo software digiCamControl®, de modo independente da aquisição dos demais dados. A Figura 3.30 mostra o esquema de ensaio dos espécimes *push-off*.

Os valores medidos pelos relógios comparadores foram registrados com o auxílio de uma câmera, cujo acionamento se deu no mesmo instante do início do carregamento, de modo a facilitar a correlação de força e deslocamentos.

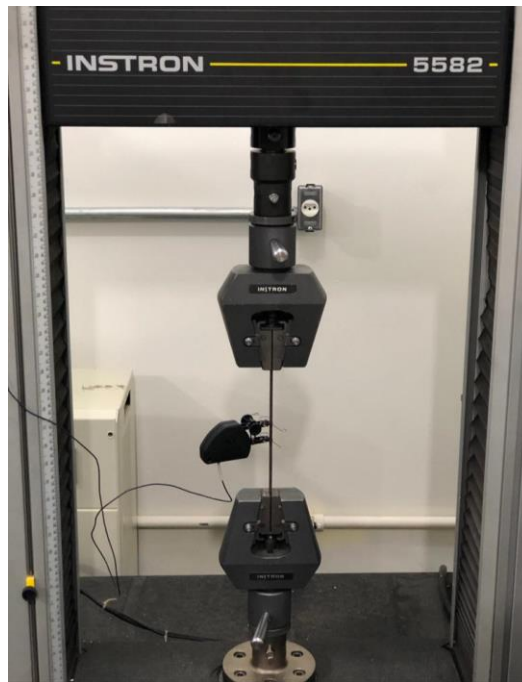
Figura 3.34: Execução do ensaio de tração nas barras de aço.

Para produção das vigas foram utilizadas barras de aço da Gerdau® do tipo CA-50 e CA-60, para as armaduras longitudinal e transversal respectivamente, de acordo com as especificações da ABNT NBR 7480 (2007). As propriedades mecânicas das barras de aço com diâmetros de 4,2 mm, 12,5 mm e 16 mm, as quais foram instrumentadas antes dos ensaios das vigas, foram obtidas por meio do ensaio de tração direta. Para cada tipo de aço, três amostras de 300 mm de comprimento foram testadas no Laboratório de Materiais Avançados (LAMAV) da UENF em uma máquina de ensaios INSTRON® 5582, com capacidade máxima de 100 kN e velocidade de deslocamento do travessão de 2 mm/min, seguindo as recomendações da ABNT NBR ISO 6892-1 (2015). As amostras de 12,5 mm e 16 mm foram preparadas antes de serem submetidas ao ensaio, sendo o diâmetro da região central destas barras reduzido em cerca de 4 e 6 mm, respectivamente. A Figura 3.34 mostra a execução do ensaio.

Os corpos-de-prova foram instrumentados com *clip gauge* para medir as deformações durante a execução do ensaio. A Figura 3.35 mostra as curvas tensão *versus* deformação das barras de aço CA-50 de 12, mm e 16 mm utilizadas na armadura longitudinal e a Figura 3.36 mostra a curva gerada para a barra de 4,2 mm que constituía a armadura transversal das vigas.

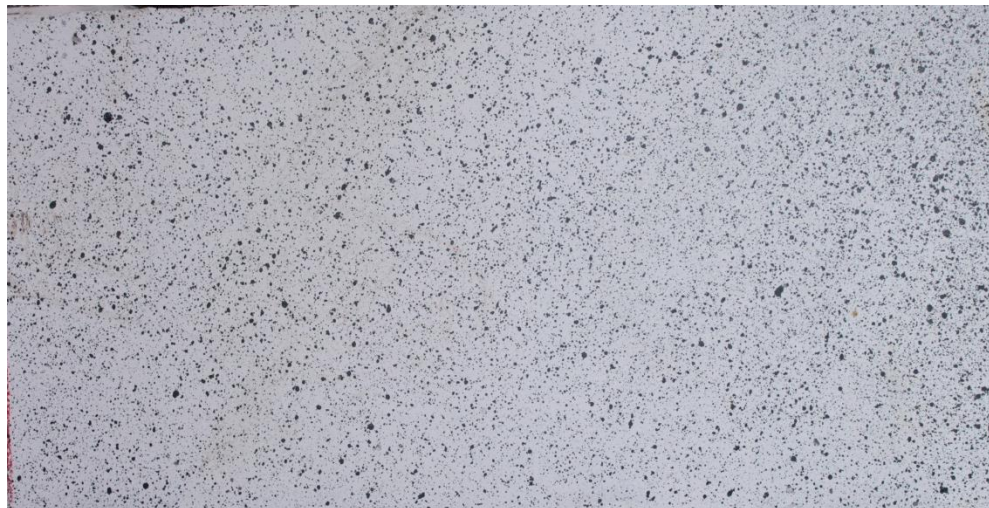
Figura 3.46: Padrão de pontos do vão de cisalhamento da viga RAC 2.

Antes de serem submetidas ao ensaio, as vigas tiveram os vãos de cisalhamento de ruptura preparados para a utilização da técnica de fotogrametria. O processo de pintura dos espécimes para a CID consistiu primeiramente na aplicação

um padrão de fundo branco fosco e, depois de sua secagem, um padrão de pontos pretos foscos espaçados aleatoriamente. O processo foi manual e utilizou-se tinta *spray*. A Figura 3.46 mostra o padrão de pontos no vão definido para a ruptura da viga RAC 2.

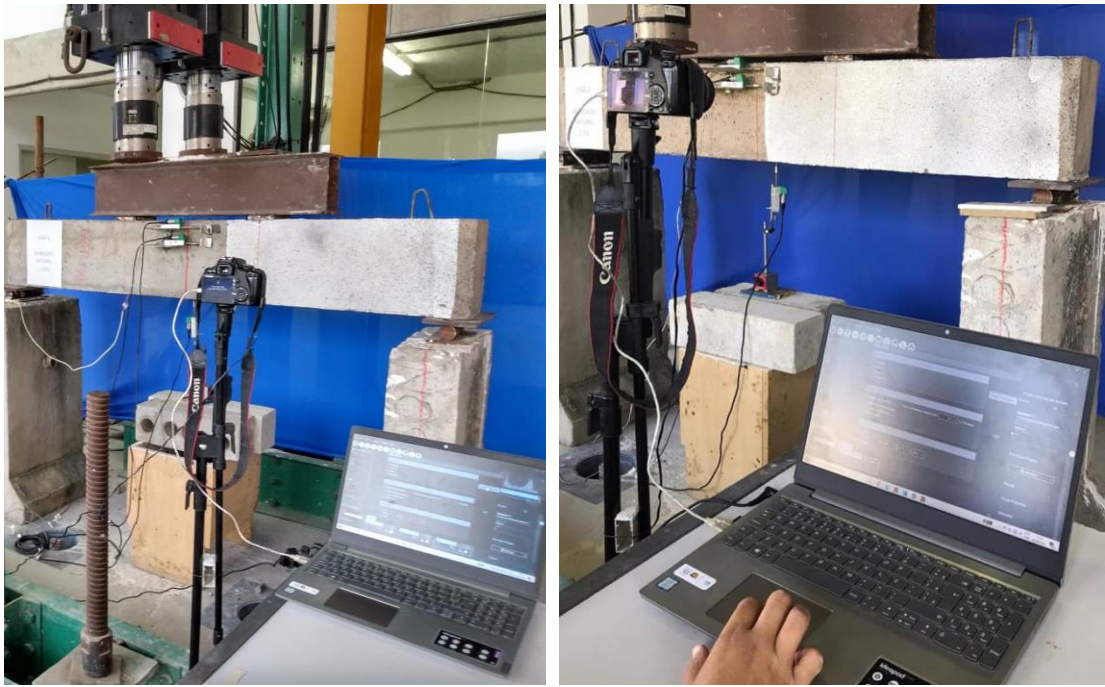
Figura 3.47: Configuração do ensaio das vigas.

A câmera utilizada para o registro fotográfico para as análises por CID foi uma Canon® EOS Rebel T1i com lente 18-55 mm f/4.5. As fotografias foram tiradas em uma resolução mínima de 3,7 megapixels e a uma frequência de 0,20 Hz. A aquisição destas fotos foi realizada pelo software digiCamControl®, de modo independente da aquisição dos demais dados. A Figura 3.47 mostra o esquema de ensaio das vigas.

Os transdutores de deslocamento e extensômetros tiveram o registro das medições feitas com um sistema de aquisição NI PXI-1052 SCXI-1314 da National Instruments®.

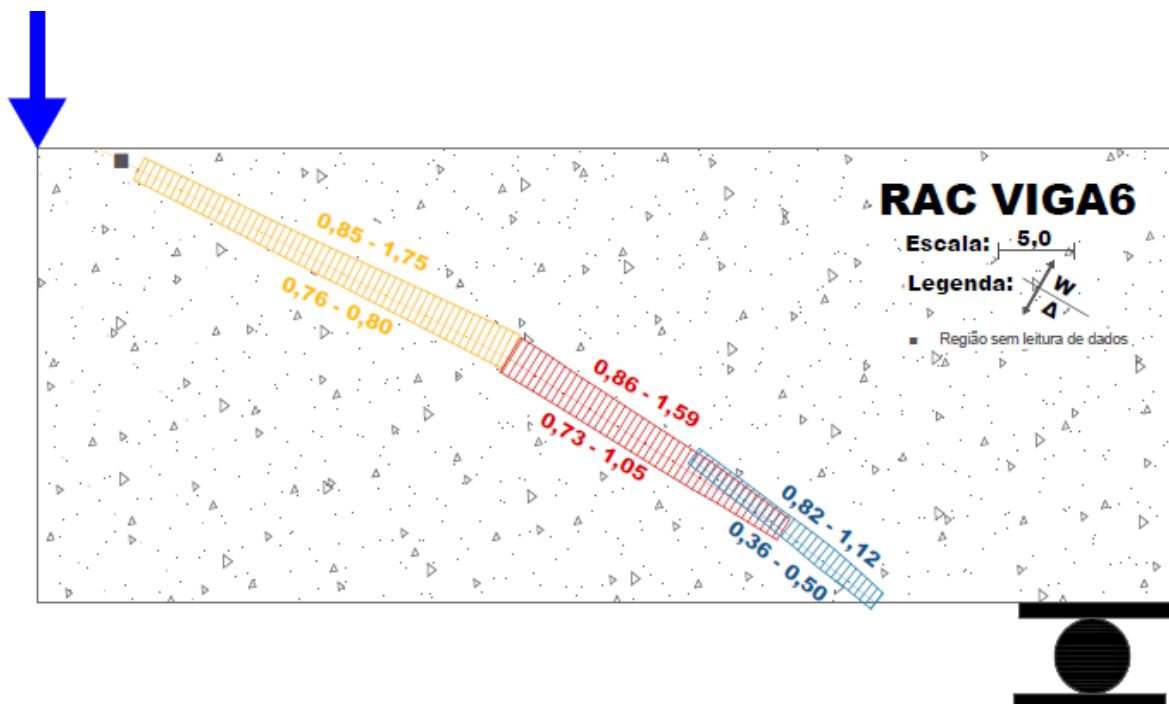
Figura 4.42: Abertura (w) e deslizamento (Δ) da fissura diagonal crítica da viga RAC-6.

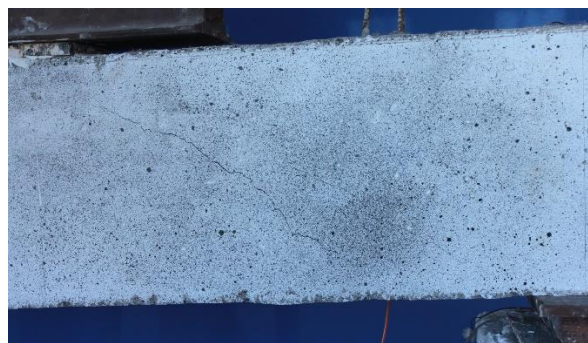
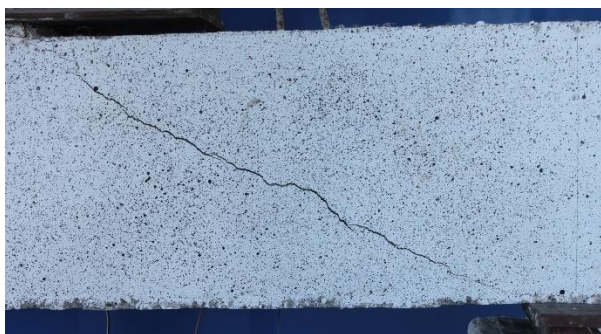
Figura C.1: Vão de cisalhamento no instante imediatamente anterior à ruptura das vigas: (a) NAC – 1, (b) NAC – 2, (c) NAC – 3, (d) NAC – 4, (e) NAC – 5 e (f) NAC – 6.

As imagens originais das vigas no instante imediatamente anterior à ruptura são mostradas no Apêndice C, ao final deste trabalho. Os padrões de fissuração e os modos de rupturas das vigas apresentaram certa aleatoriedade à variação dos parâmetros, ou seja, nenhum comportamento tendencioso ou diferenciado pôde ser observado mediante o uso dos agregados graúdos reciclados e a variação das taxas de armaduras longitudinal e transversal.

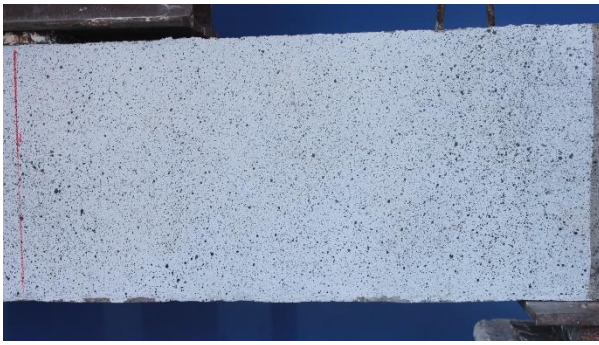
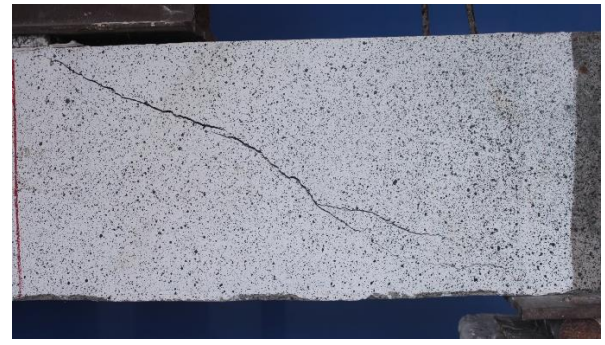
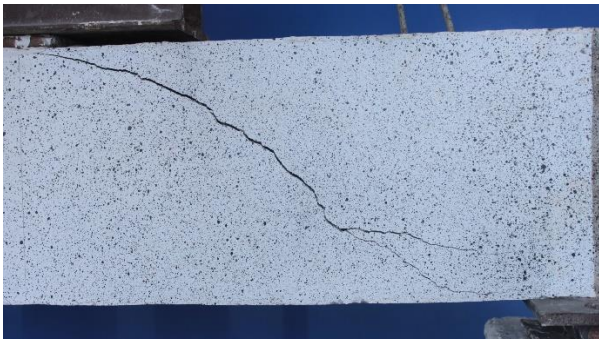
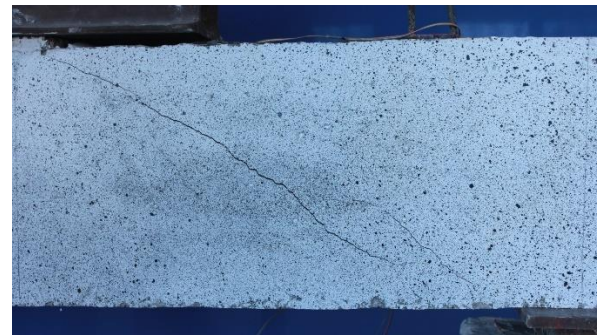
Figura C.2: Vão de cisalhamento no instante imediatamente anterior à ruptura das vigas: (a) RAC - 1, (b) RAC - 2, (c) RAC - 3, (d) RAC - 4, (e) RAC - 5 e (f) RAC - 6.
