**CARACTERIZAÇÃO MICROESTRUTURAL, FÍSICO-MECÂNICA E  
DURABILIDADE DE ROCHAS ORNAMENTAIS FLUMINENSES**

UNIVERSIDADE ESTADUAL DO NORTE FLUMINENSE – UENF  
CAMPOS DOS GOYTACAZES - RJ  
NOVEMBRO – 2021

“Tese apresentada ao Centro de Ciência e Tecnologia da Universidade Estadual do Norte Fluminense Darcy Ribeiro, como parte das exigências para obtenção do título de Doutor em Engenharia Civil.”

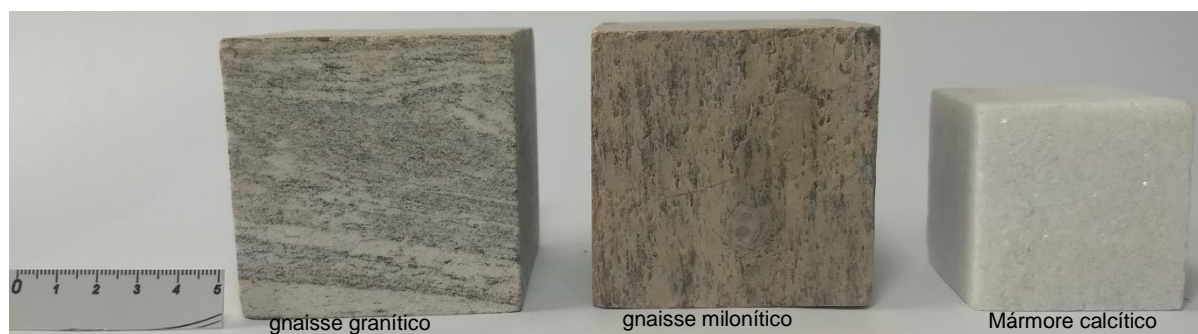
As rochas apresentadas nesse trabalho, oriundas do Noroeste Fluminense são mostradas na Figura 3.3, sendo o granada gnaiss alcali granítico comercialmente denominado granito *yellow desert* extraído na cidade de Itaperuna; o gnaiss milonítico conhecido como pedra madeira verde, com lavra na cidade de Santo Antônio de Pádua e o mármore calcítico, conhecido como mármore branco, em Italva.

Figura 3.3 -Rochas Estudadas. Fonte: Autora.

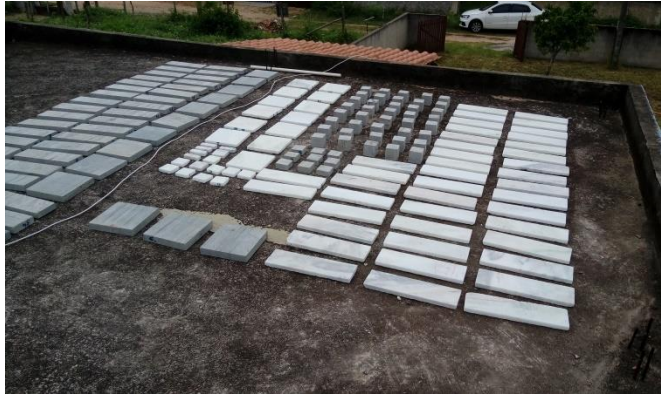
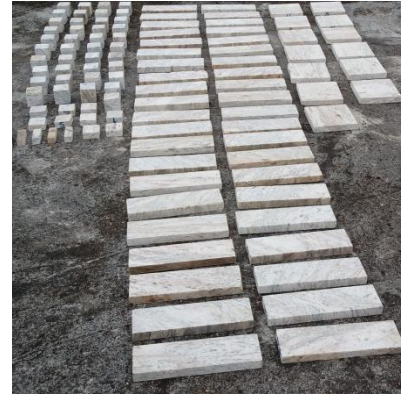
Figura 3.7 -Envelhecimento Natural das Rochas. Fonte: Autora (a) Amostras sobre a laje na Praia de Sossego, (b) Amostras sobre a laje do Prédio da Reitoria/UENF.

✓ envelhecimento natural na cidade de Campos dos Goytacazes-RJ, na UENF, por dois anos (Figura 3.7a). As amostras foram dispostas sobre a laje da do Prédio E1 da UENF, e retiradas com 1 e 2 anos de envelhecimento natural para avaliação das propriedades físicas e mecânicas. Ainda há material disposto no local para pesquisas futuras.

✓ envelhecimento natural em ambiente costeiro, na cidade de São Francisco de Itabapoana-RJ, na Praia de Sossego, por dois anos (Figura 3.7b). As rochas foram dispostas sobre a laje de uma residência, retiradas com 1 e 2 anos de envelhecimento natural para posterior avaliação dos efeitos do intemperismo. Ainda há material disposto no local para pesquisas futuras.

As rochas empregadas como revestimentos em fachadas e pisos apresentam uma face exposta à intempéries e outra fixada no piso ou alvenaria. Para melhor simular a condição de uso, as amostras foram mantidas com as mesmas faces expostas às intempéries até a retirada para análise.

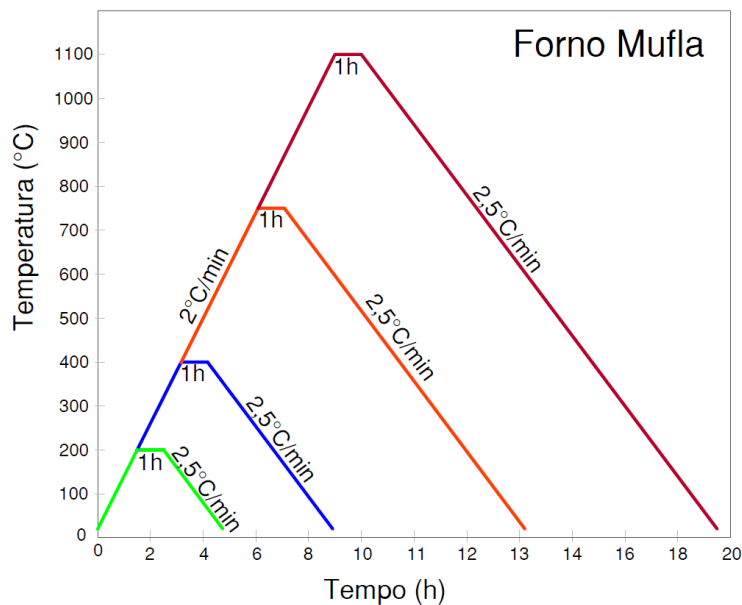
A Figura 3.9 apresenta a ilustração da metodologia e o forno usado no tratamento térmico.

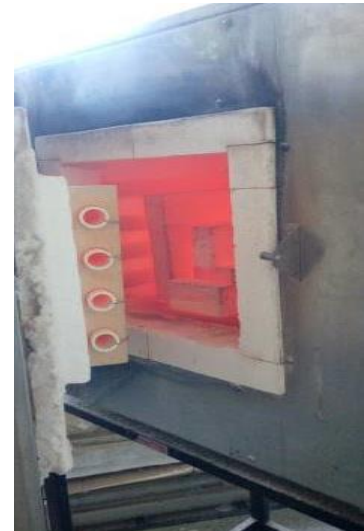
Figura 3.9 -(a) Tratamento Térmico (b) Forno Mufla. Fonte: Autora

Os corpos de prova foram mantidos na temperatura estabelecida por 1 hora para garantir o total aquecimento das amostras e as alterações das propriedades na temperatura desejada. Decorrido esse tempo, o forno foi desligado, e após 3 horas a porta foi aberta e as amostras resfriadas naturalmente até atingir o equilíbrio com a temperatura ambiente. As medidas de tempo e temperatura indicam uma taxa de resfriamento aproximado de 2,5°C/minuto.

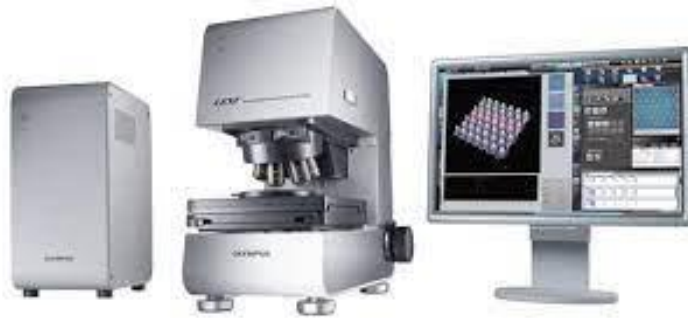
A Microscopia Confocal a Laser (Figura 3.10) obtém imagens planas tendo como fonte de luz de varredura o laser de alta velocidade, na direção XY. A imagem 3-D é criada com a movimentação da lente objetiva na direção Z. O microscópio OLS LEXT 4000 está equipado com um sistema de óptica confocal que só capta a imagem em foco, ao mesmo tempo elimina reflexos.

Figura 3.10 -Confocal - Fonte: Olympus (2020)

O microscópio laser obtém uma resolução mais alta diminuindo o comprimento de onda de uma fonte de luz. O emprego de um laser de 405 nm proporciona uma boa resolução.

As superfícies das amostras previamente secas em estufa a 100°C foram observadas com as aproximações de 216x e 1075x. Foram geradas imagens 2-D e 3-D e avaliadas as superfícies das rochas intactas, com envelhecimento acelerado em laboratório e após o tratamento térmico, quanto à presença de microfissuras e a textura da superfície horizontal.

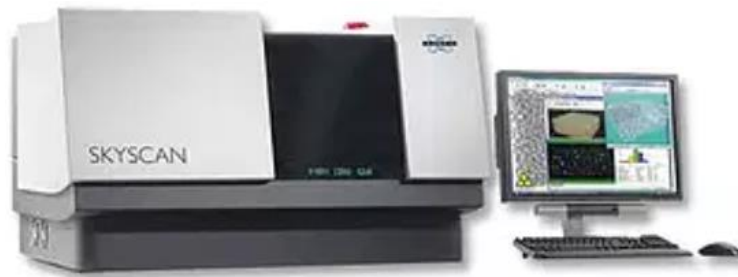
Para a obtenção do conjunto de projeções com uma melhor resolução foi utilizado um filtro de metal 0,25 mm entre o foco do tubo e a amostra de rocha ornamental. Os parâmetros definidos para as aquisições foram os seguintes: burning 1x1, pixel 6  $\mu\text{m}$ , aquisição em 360° com passo angular de -0,4° e 3 aquisições por imagem.

Figura 3.14 -Microtomógrafo modelo SkyScan1173 – Fonte: LFNA/UEL.

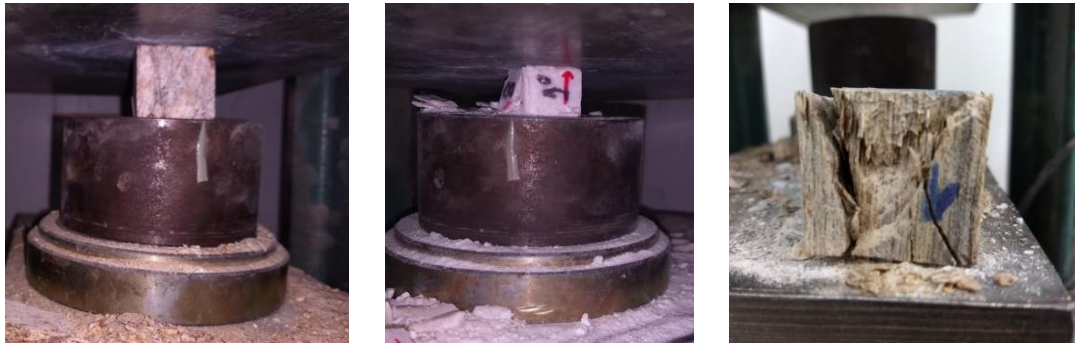
de uma rocha com foliações bem definidas, foi testada com a aplicação de carga paralela e perpendicularmente às foliações.

Figura 3.15 -Teste de Compressão Uniaxial. Fonte: Autora

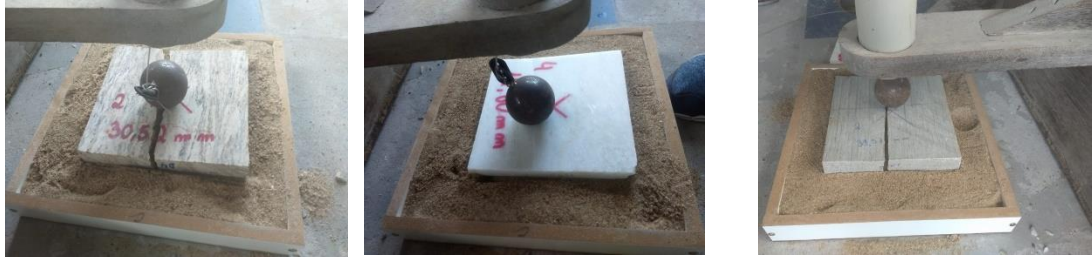
O ensaio de resistência ao impacto de corpo duro (Figura 3.16), foi realizado no LECIV/CCT/UENF, nas rochas intactas, com envelhecimento natural, envelhecimento acelerado em laboratório e após o tratamento térmico, seguindo as recomendações da norma ABNT 15845-8 (2015). Este teste simula em laboratório, a resistência da rocha ao impacto, a qual é obtida a partir da determinação de queda de um corpo sólido que provoca a ruptura do corpo de prova, em forma de placas.

Figura 3.16 -Teste de Impacto de Corpo Duro. Fonte: Autora

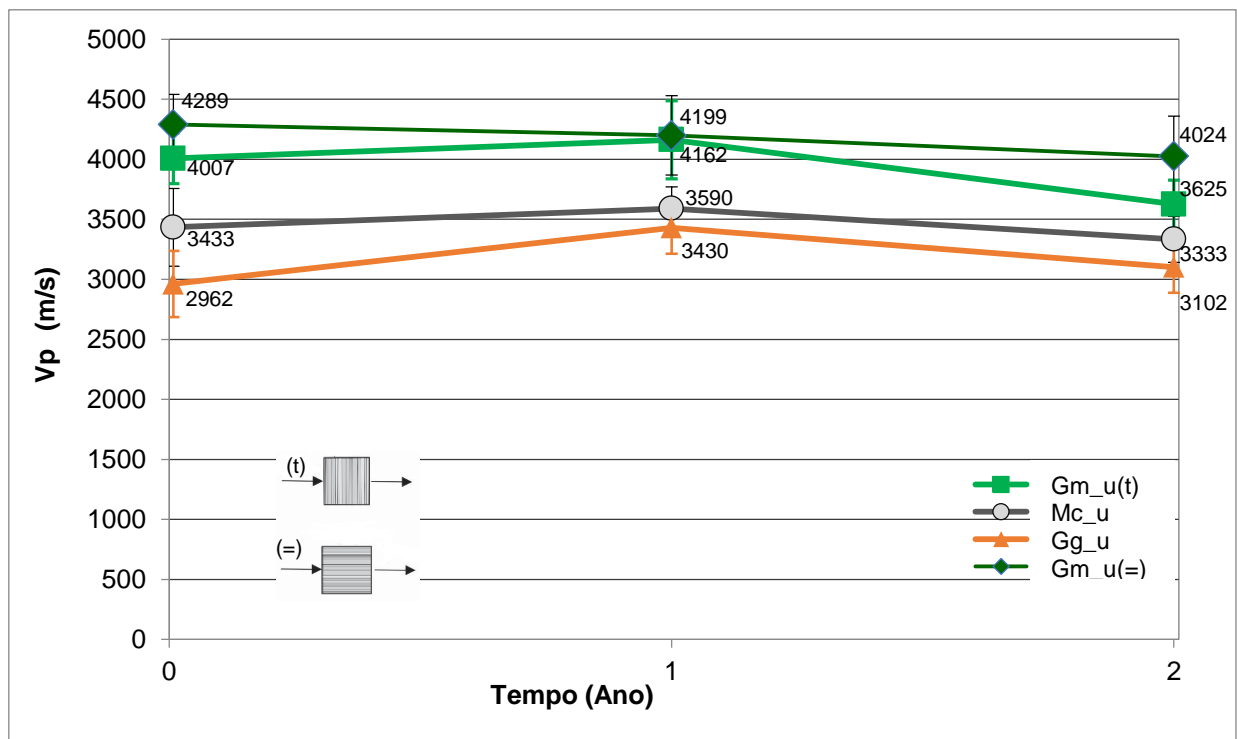
O gnaisse milonítico, por se tratar de uma rocha bandada, foi necessária a realização de testes nos sentidos paralelo (=) e transversal (t) às foliações.

Figura 4.6 –  $V_p$  - Envelhecimento Natural em Ambiente Urbano. Fonte: Autora

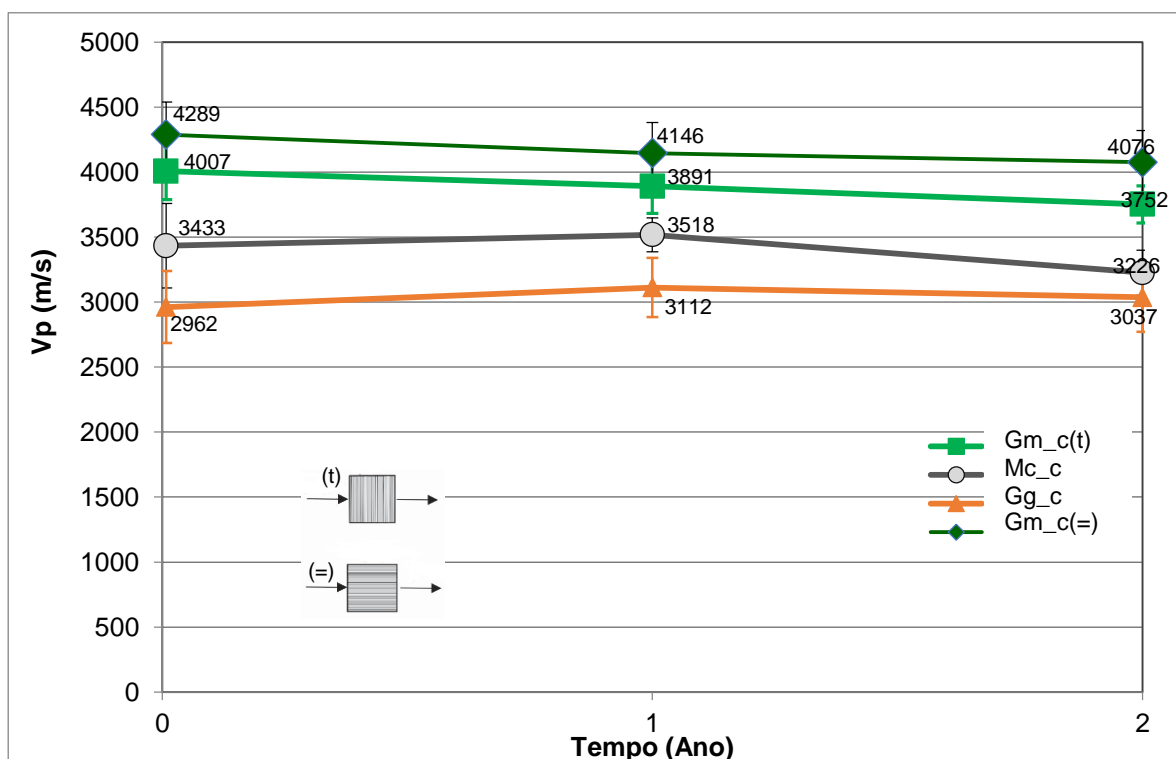
As variações dos valores médios da velocidade de propagação de ondas indicam a tendência de acréscimo para o primeiro ano de envelhecimento urbano, no entanto, deve-se observar que os resultados mantiveram-se dentro do desvio padrão. Em ambas as rochas, as variações nos valores médios da Vp correlacionam-se com as variações dos valores médios da densidade aparente (Tabelas 4.1, 4.2 e 4.3), que aumentou discretamente no primeiro ano e reduziu no segundo ano de envelhecimento, e mostra-se inversa a porosidade aparente e absorção aparente (Tabelas 4.1, 4.2 e 4.3), com o incremento desses índices são observadas as reduções dos valores da Vp.

Figura 4.7 –Vp - Envelhecimento Natural em Ambiente Costeiro. Fonte: Autora

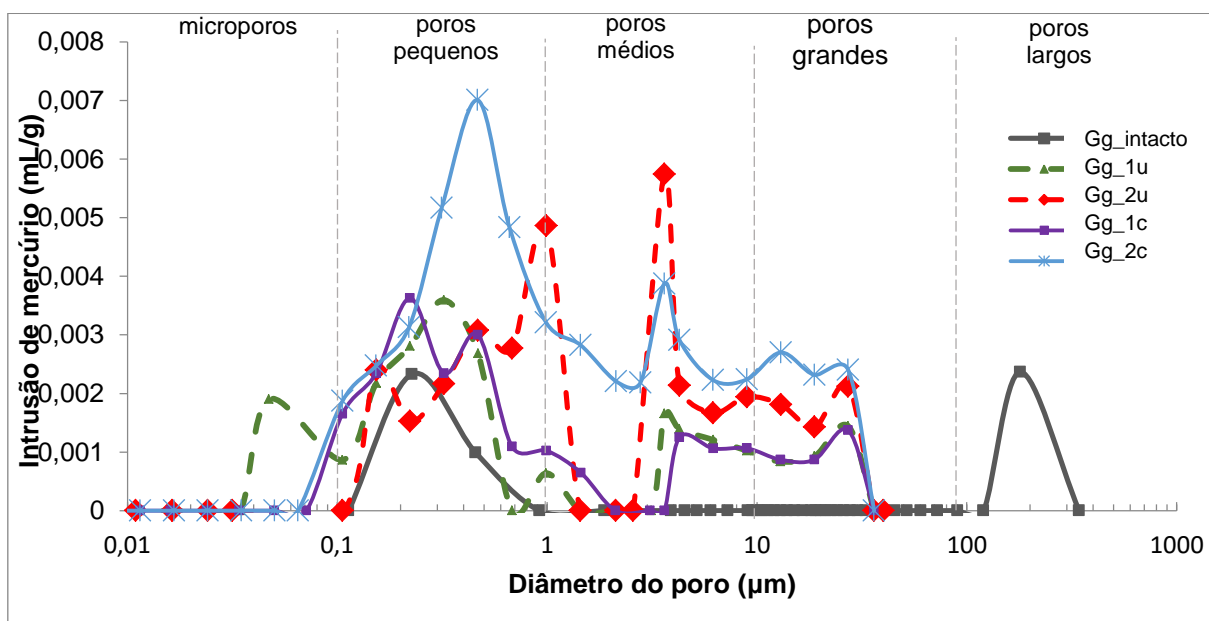
As ações intempéricas promovem o aumento do diâmetro dos poros existentes e o conseqüente aumento da porosidade e do volume da intrusão de mercúrio.

Figura 4.8 -Distribuição do Diâmetro dos Poros no gnaiss granítico. Fonte: Autora.

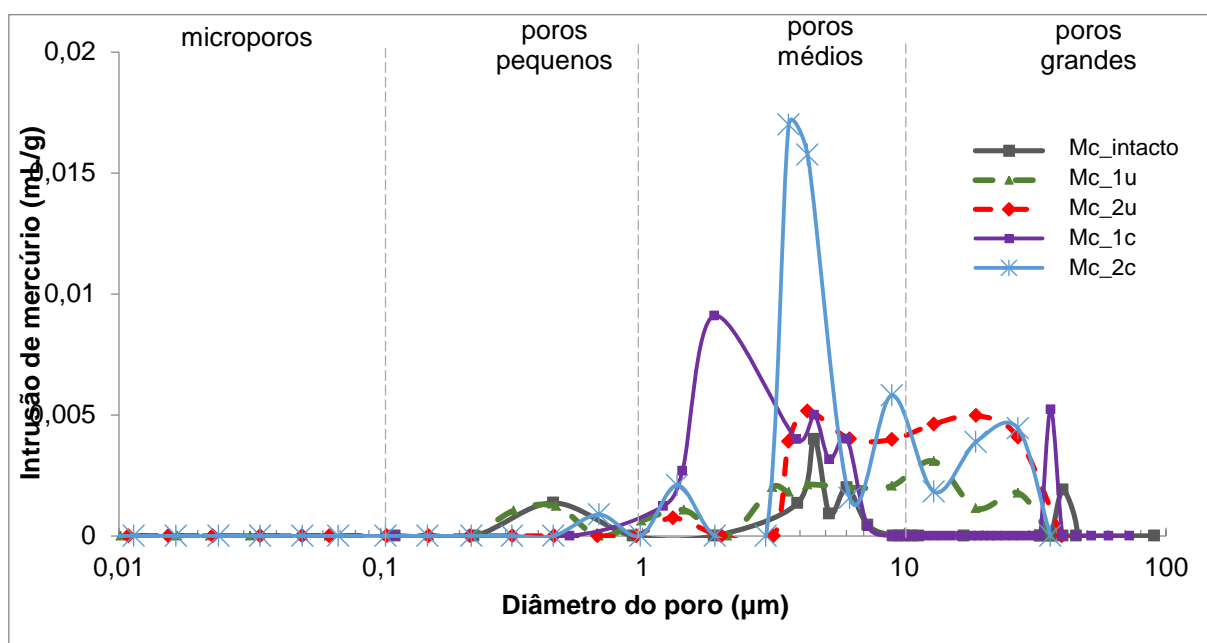
O envelhecimento costeiro no mármore mostrou-se mais pronunciado do que o urbano.

Figura 4.9 -Distribuição do Diâmetro dos Poros no Mármore. Fonte: Autora

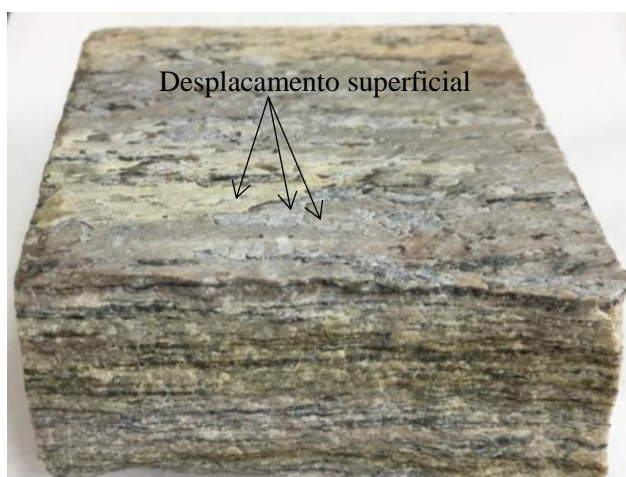
O gnaisse milonítico apresentou a coloração amarelo variegado na superfície de algumas peças e sinais de deslocamento das camadas superficiais, mostrado na Figura 4.16, evidenciando o enfraquecimento da superfície e a perda de massa, deixando à mostra a camada subjacente.

Figura 4.16 – Gnaise milonítico envelhecido em laboratório. Fonte: Autora

A degradação em laboratório foi avaliada por análise de imagens no gnaisse milonítico, sendo possível verificar a deslocamento superficial da amostra de forma macroscópica, mostrada na Figura 4.16.

Realizando-se um corte longitudinal próximo da superfície da amostra (Figura 4.24) é possível visualizar o deslocamento das camadas superficiais da rocha apontado na Figura 4.16. Nota-se o surgimento de microfissuras paralelas às foliações, provocando o aumento da porosidade nas camadas superficiais da amostras, o enfraquecimento da camada superior e a exposição da camada subjacente.

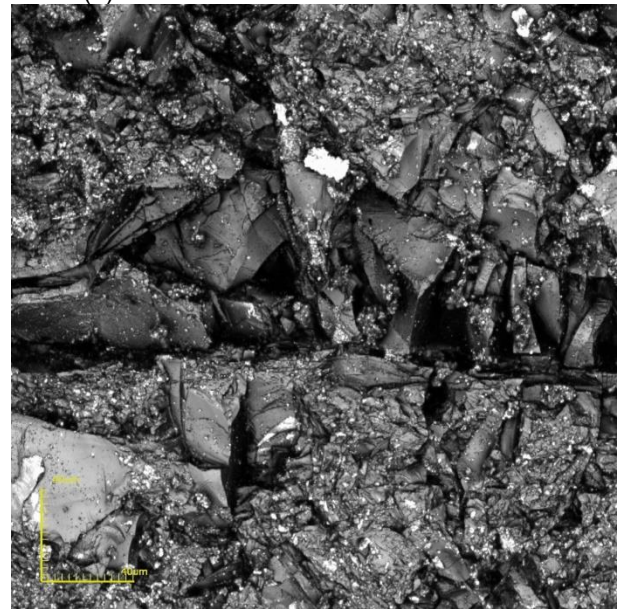
(j) Gm 210 dias de env. de laboratório.

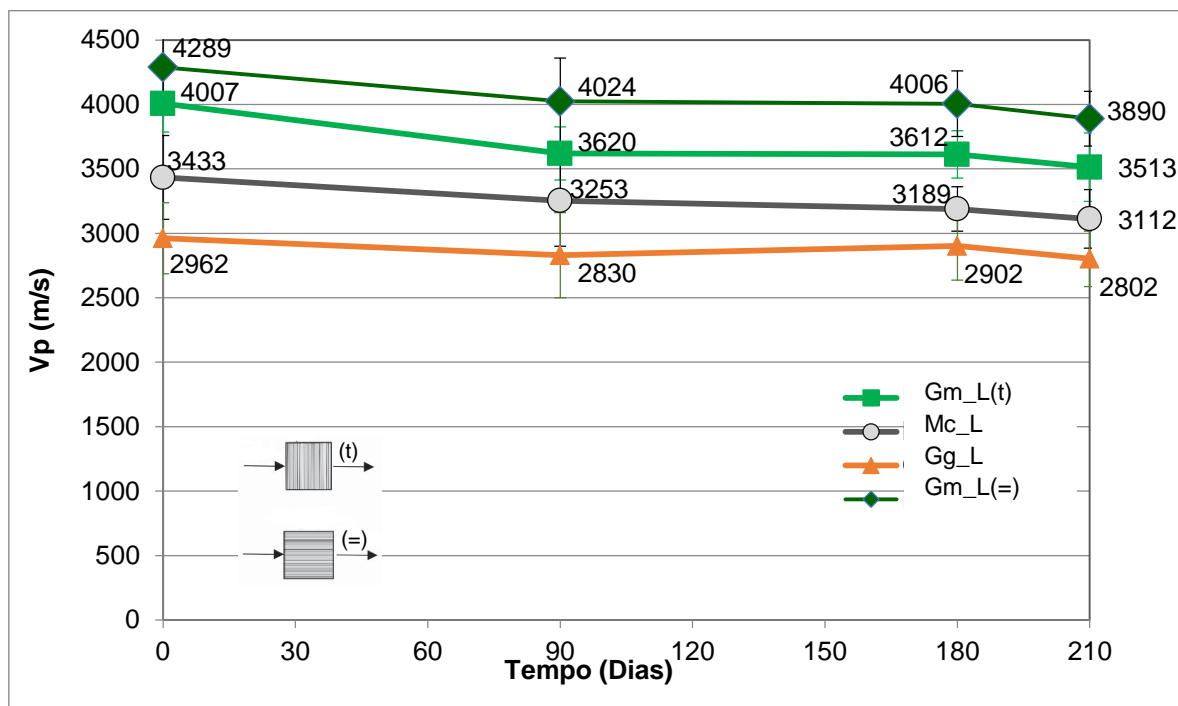
Figura 4.19 –Vp - Degradação Acelerada em Laboratório. Fonte: Autora

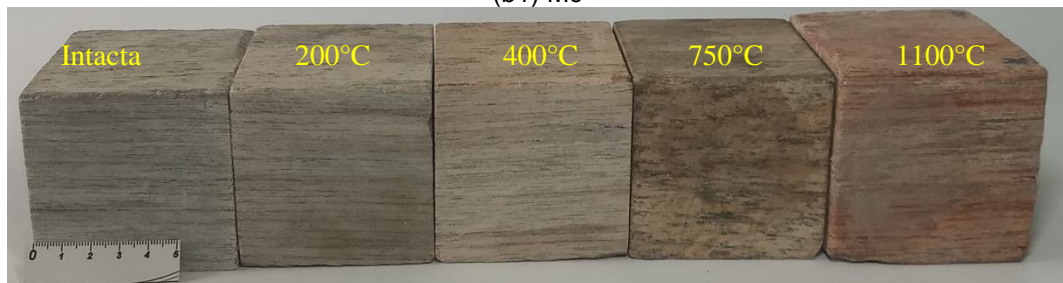
(c1) Gm

Figura 4.26 - Rochas Submetidas ao Tratamento Térmico. Fonte: Autora

O tratamento térmico provocou alterações físicas nas amostras (Figura 4.26), tais como: perda de brilho, som cavo, mudanças na coloração, expansão volumétrica, desagregação granular do gnaiss granítico à 1100°C e desagregação granular do mármore em 750°C.

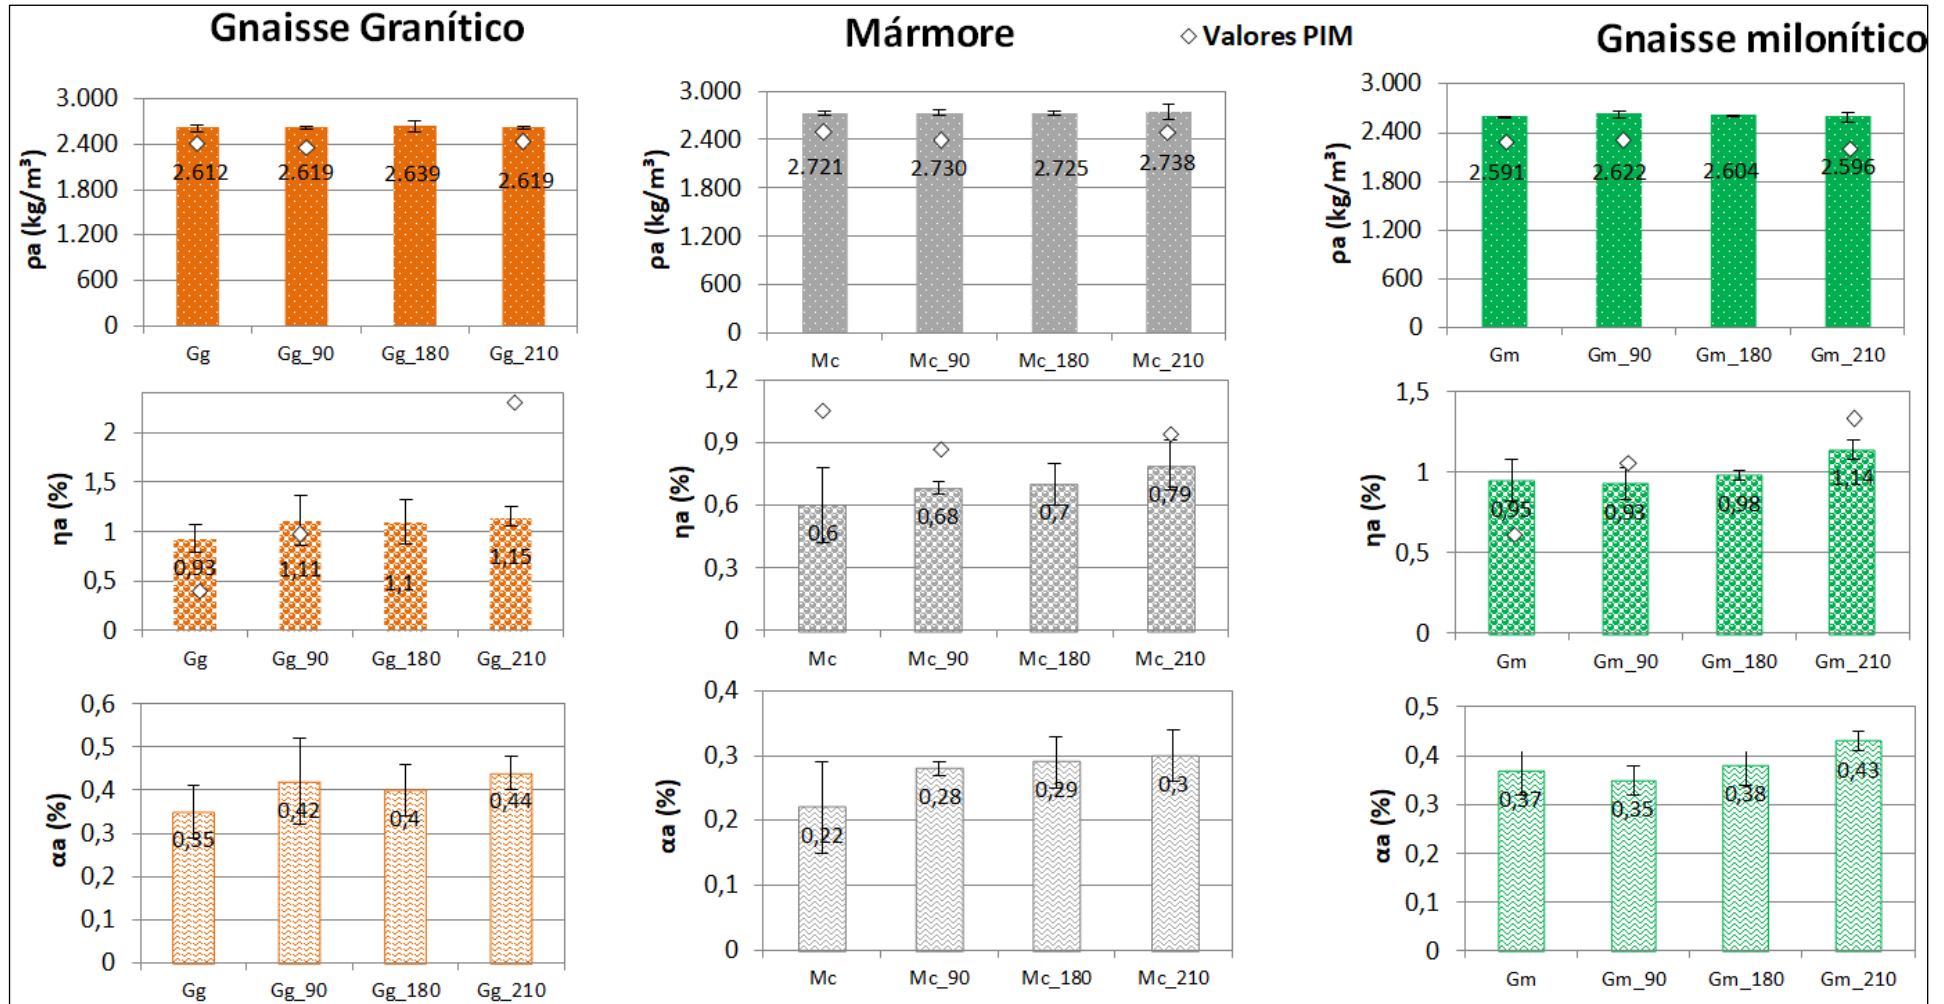
Figura A3- Índices Físicos – envelhecimento acelerado. Fonte: Autora

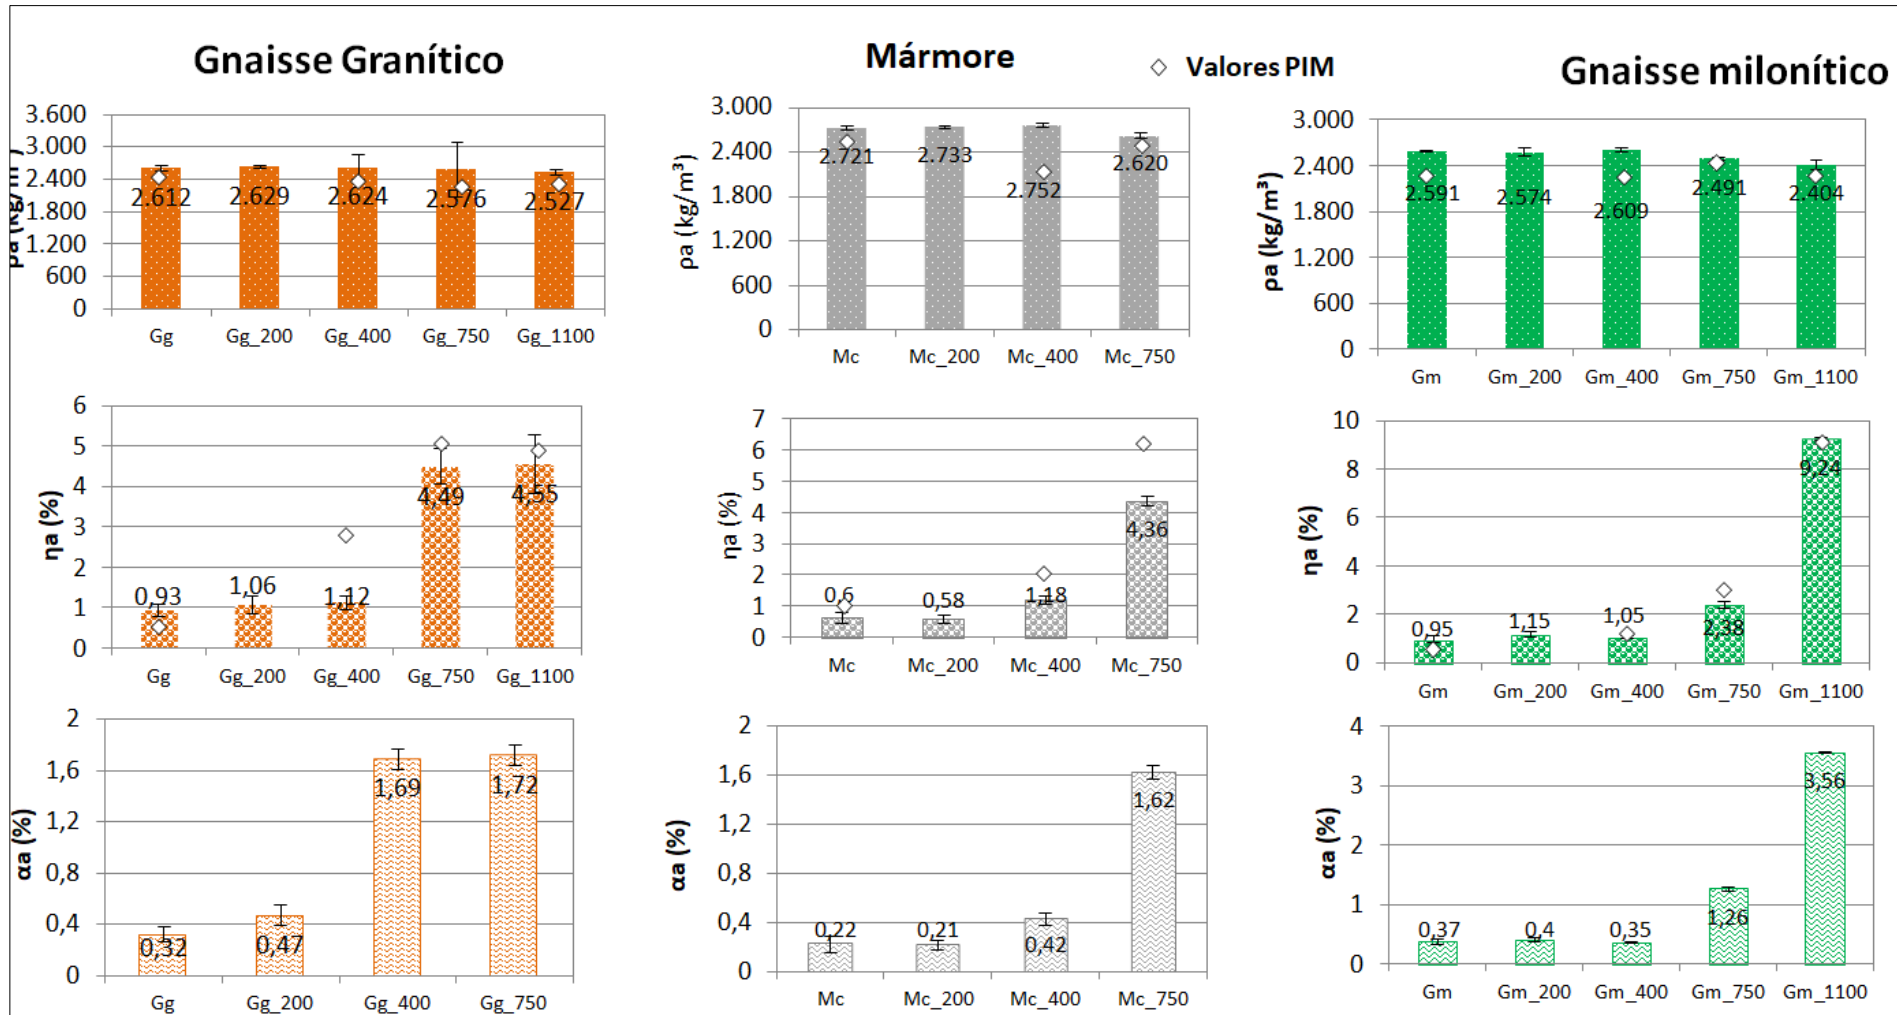
Figura A4- Índices Físicos – tratamento térmico. Fonte: Autora
