COMPORTAMENTO AO CISALHAMENTO DE VIGAS DE
CONCRETO ARMADO COM AGREGADO GRAÚDO
RECICLADO REFORÇADO COM FIBRAS DE POLIETILENO
TEREFTALATO

Dissertação de mestrado apresentado ao
PPGEC – Programa de Pós-Graduação em
Engenharia Civil à Universidade Estadual
do Norte Fluminense Darcy Ribeiro,
Campos dos Goytacazes. Como requisito
parcial para a obtenção do título de Mestre
em Engenharia de Estrutura.

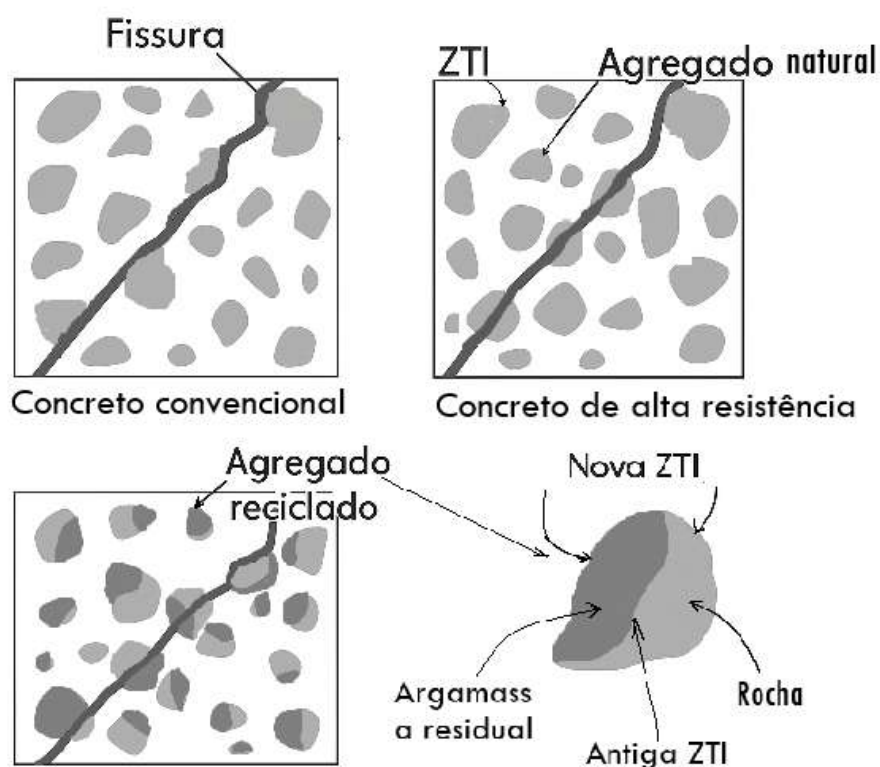
Figura 1: Evolução de fissuras em diferentes tipos de concreto

Por conter resíduos de argamassa antiga o agregado graúdo reciclado apresenta maior fragilidade nesta interface que facilita a propagação da fissura no meio do grão, deste modo, ao invés de contornar o grão como ocorre com o agregado natural, ele tende a romper o próprio agregado, A Figura 1 ilustra a diferença no padrão de fissuração entre concretos com diferentes tipos de agregados. Este quadro contribui na redução do engrenamento e conseqüentemente na redução de resistência que depende principalmente da zona de contato entre as faces da fissura (González Fonteboa et al., 2010, Xiao; Xie; Yang, 2012).

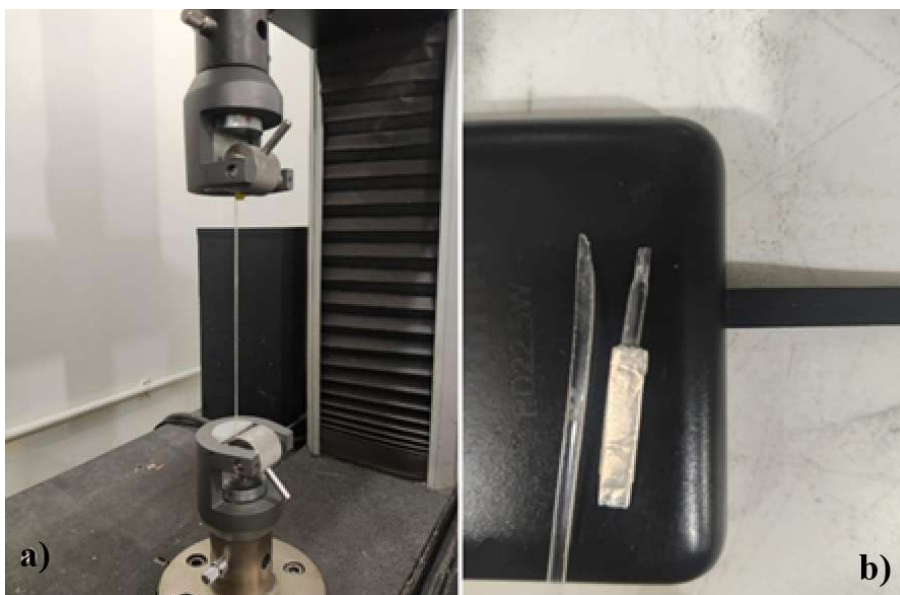
Figura 17: (a) Ensaio de tração e (b) Rompimento da fibra

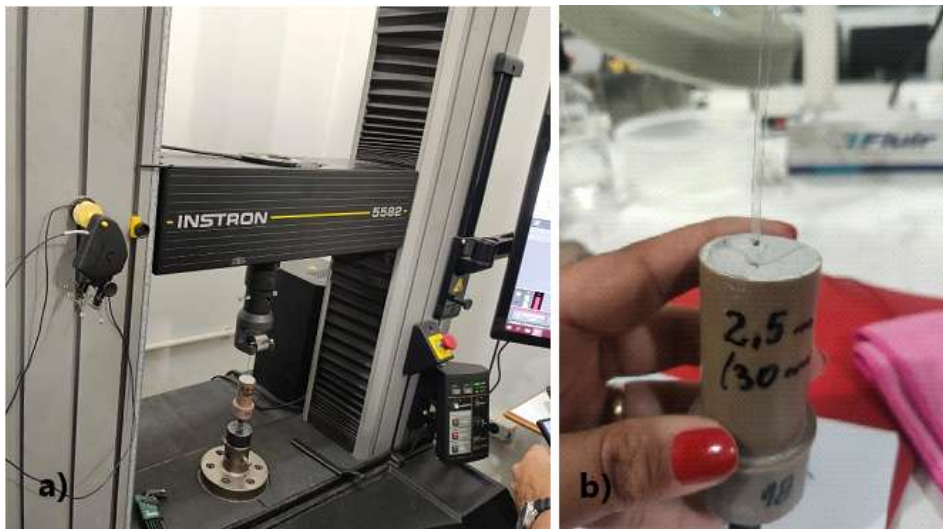
Figura 21: Ensaio PULL-OUT (a), escorregamento da fibra (b)

Os resultados obtidos nos ensaios permitiram determinar o comprimento mínimo de embutimento PULL-OUT a ser adotado na matriz cimentícia. Microscopia Eletrônica de Varredura nas amostras de PULL-OUT.

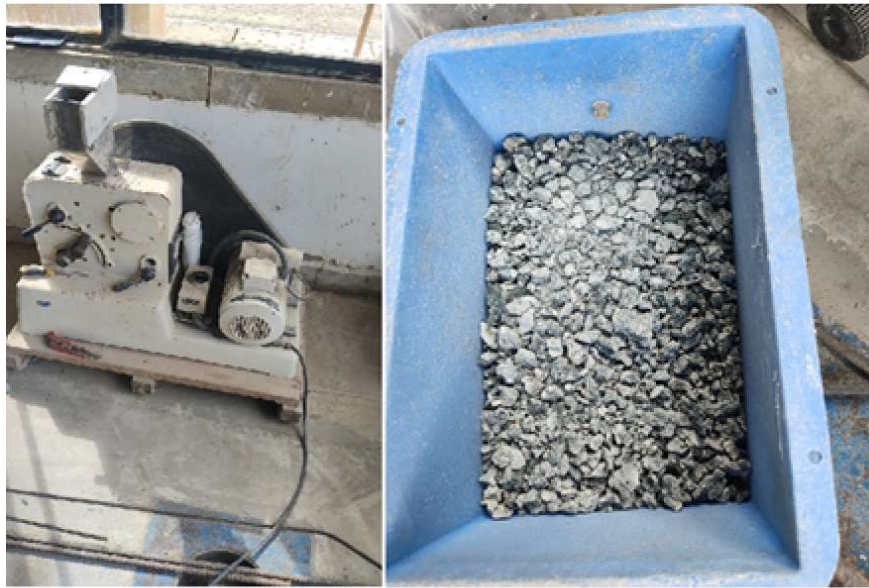
Figura 29: Processo de britagem (a) britador de mandíbula e (b) redução das dimensões

Neste processo os resíduos produzidos para a transformação do agregado reciclado passaram por um processo manual para redução das dimensões para o processo de britagem, de modo que coubessem na abertura do britador. Esse processo pode ser observado na Figura 29, (a) britador de mandíbula e (b) redução das dimensões após passar pelo britador.

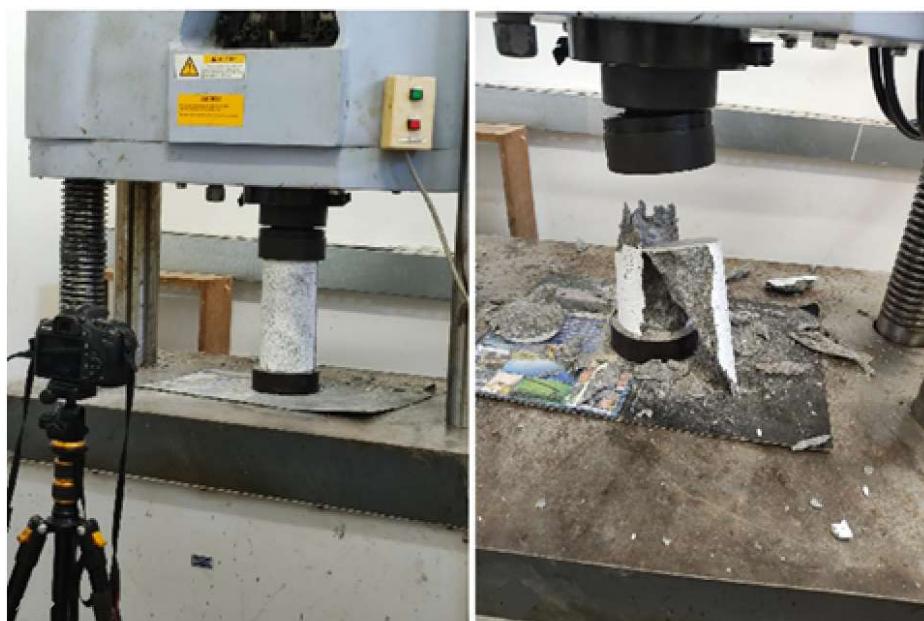
Figura 51: Ensaio de resistência à compressão: (a) registro por fotogrametria; (b) momento da ruptura

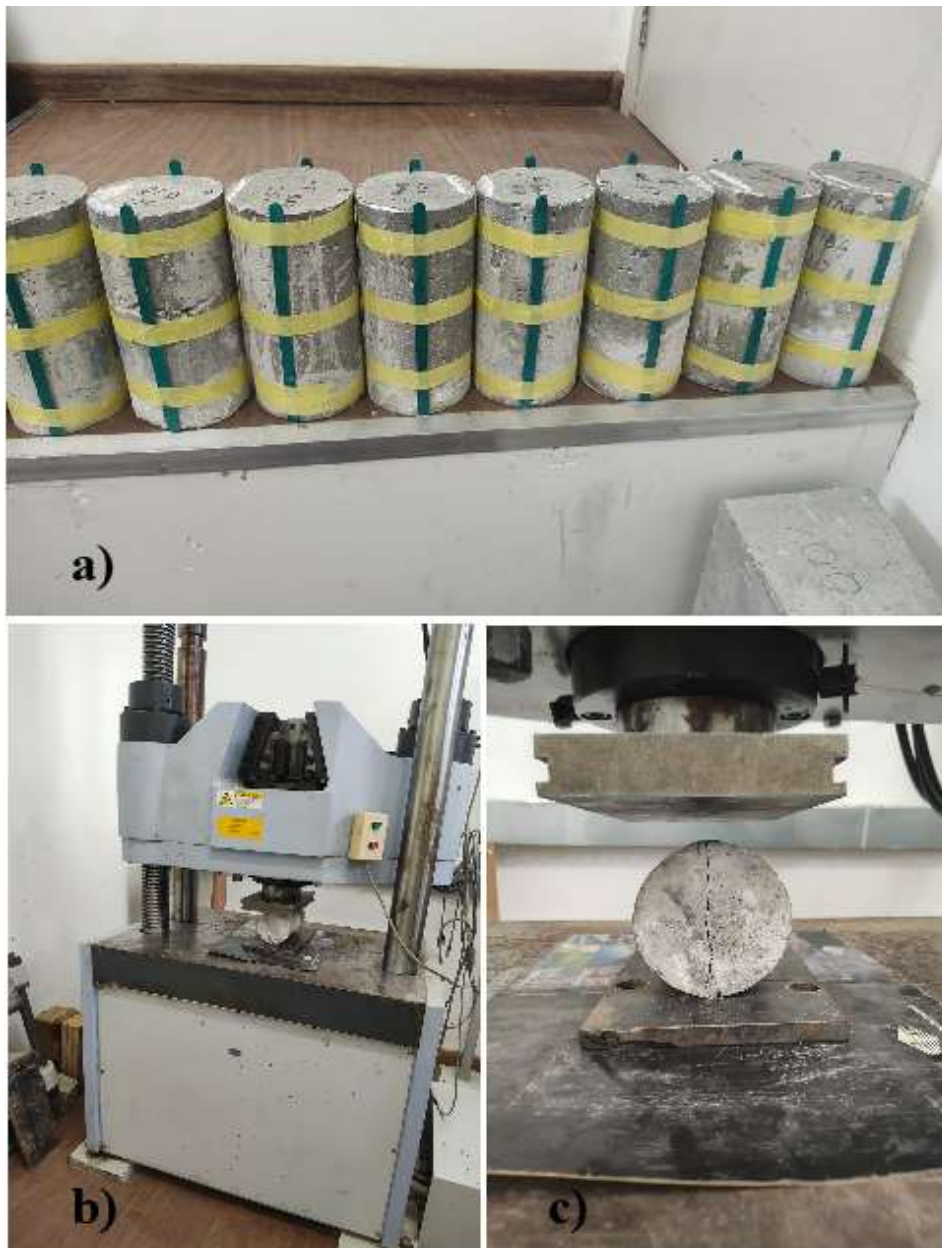
Figura 52: Ensaio de resistência com compressão diametral: (a) preparo dos corpos-de-prova; (b) execução do ensaio; (c) após ruptura.

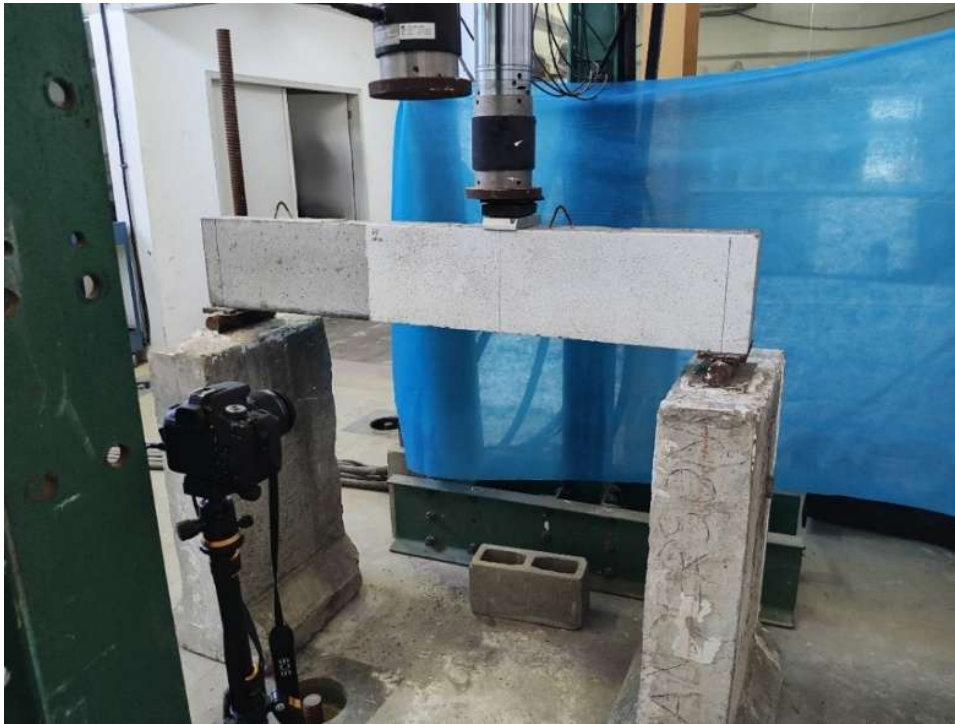
Figura 56: Realização do ensaio de flexão da viga de referencia NAT 0%

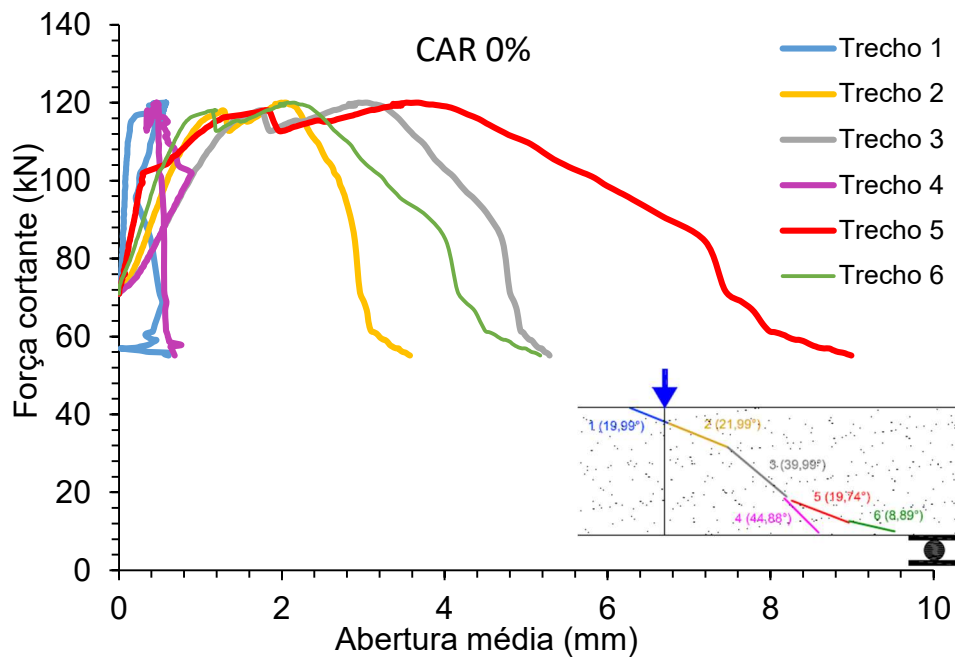
Figura 82: Abertura de fissura média viga CAR 0%
