Análise preliminar das manifestações patológicas em edificações históricas: um estudo de caso em São João da Barra

Preliminary analysis of pathological manifestations in historical buildings: a case study in São João da Barra

Pedro Henrique Rêgo Soares¹, Maria da Glória Alves²

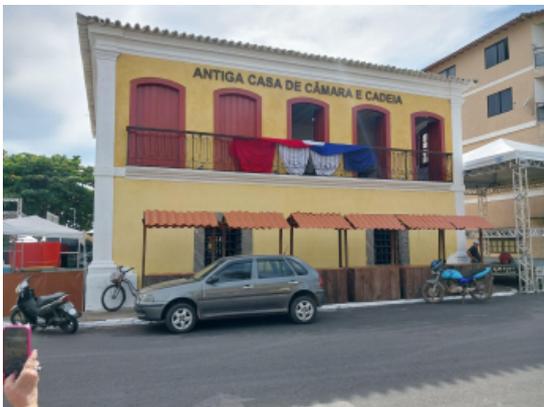
IMAGEM 2: Casa de Câmara e Cadeia Pública atualmente (parte frontal).

As principais manifestações patológicas encontradas foram algumas aberturas nas paredes e pequenos vãos no piso de madeira. A Imagem 3 apresenta uma abertura horizontal encontrada no imóvel, enquanto a Imagem 4 apresenta uma abertura vertical. As aberturas são manifestações patológicas que ocorrem, em sua maioria, em decorrência de recalques da fundação ou falhas na execução da obra. Como não foi utilizado nenhum instrumento para medição das aberturas, não é possível determinar, de fato, qual tipo de abertura (abertura, trinca, rachadura, fenda ou brecha) se trata destas presentes nas imagens.

Apesar das manifestações patológicas encontradas, o prédio apresenta um bom grau de conservação, sendo este classificado com grau de risco mínimo. Inclusive, em 2013, recebeu o Certificado Herity. As imagens a seguir mostram a preservação deste imóvel. A Imagem 6 exibe a entrada do imóvel, no segundo pavimento, onde aconteciam as decisões da Câmara Pública. A Imagem 7 apresenta parte do interior, com a presença de uma mobília original.

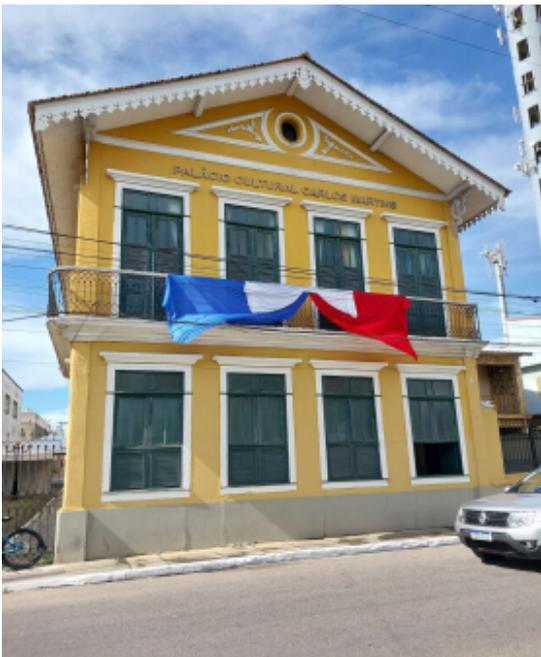
IMAGEM 11: Palácio Cultural Carlos Martins.

As principais manifestações patológicas encontradas foram deslocamentos de tinta e de reboco, vazamento na parede, presença de fungos e vegetação na área externa de algumas paredes e manifestação de cupim. A Imagem 12 apresenta o deslocamento de tinta e a presença de umidade devido a vazamentos de água. Já a Imagem 13 mostra o deslocamento de reboco na parede da parte interna do edifício, ocasionado pelos vazamentos de água.

O Palácio Cultural Carlos Martins, apesar das manifestações patológicas, apresenta um bom grau de conservação (grau de risco mínimo) e também possui o Certificado Herity, entregue em 2014. A Imagem 15, que apresenta o salão principal do palácio, é um exemplo dessa boa conservação, bem como as demais imagens. A Imagem 16 exibe o cômodo destinado ao Carnaval, com fantasias, histórias dessa folclórica e importante data para o município, e também conta com a presença de outros materiais relacionados à temática.

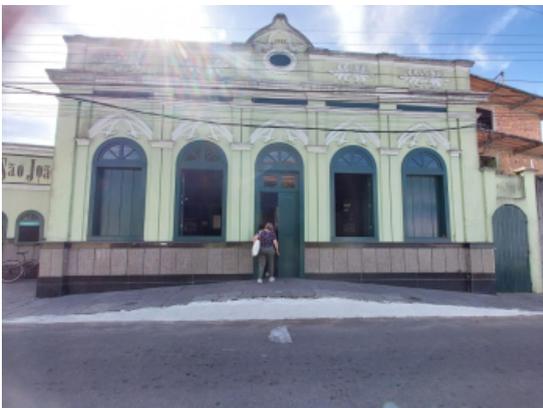
IMAGEM 20: Cine Teatro atualmente.
Fonte: Autoria própria.

As manifestações patológicas identificadas durante a vistoria foram algumas aberturas e os

deslocamentos de tinta encontrados nas paredes, ou seja, a edificação possui um grau de risco mínimo. A Imagem 21 mostra uma abertura vertical presente na parede interna, ao lado direito do palco, que vai do piso até o teto. A Imagem 22 mostra o estado das paredes do corredor ao lado direito das cadeiras da plateia. Nessa imagem é possível notar o desgaste das tintas e seus deslocamentos.

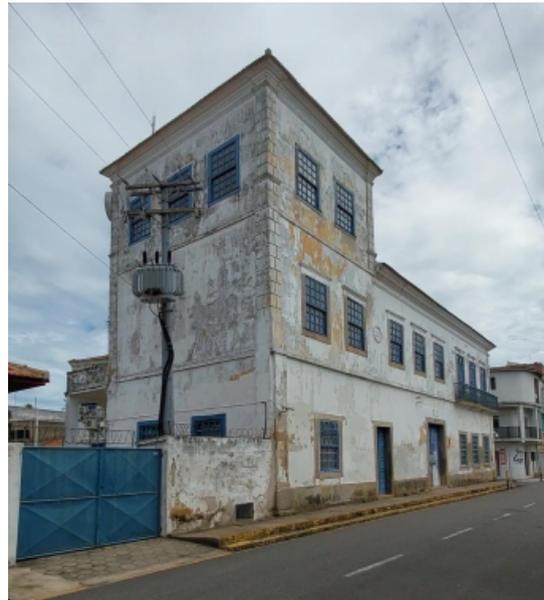
IMAGEM 27: Prédio do Fórum atualmente.

Durante a visita, não foi possível obter registros fotográficos internamente devido às normas estabelecidas pelo Poder Público. Mas, na área externa, foram encontradas manifestações patológicas como: aberturas nas paredes; infiltrações; presença de fungos; deslocamento de pintura e reboco; desgaste de pintura; manchas de umidade ascendente. A imagem 28 mostra a parte lateral externa do prédio com a presença de fungos e deslocamento de pinturas. A imagem 29 mostra, abaixo da janela, o deslocamento de reboco e uma abertura próximo ao deslocamento.

Como já dito, na parte interna não foi possível obter registros fotográficos, mas, estruturalmente, o prédio apresenta uma boa saúde (grau de risco mínimo), apesar de estar, esteticamente, comprometido. Este imóvel também recebeu o Certificado Herity.

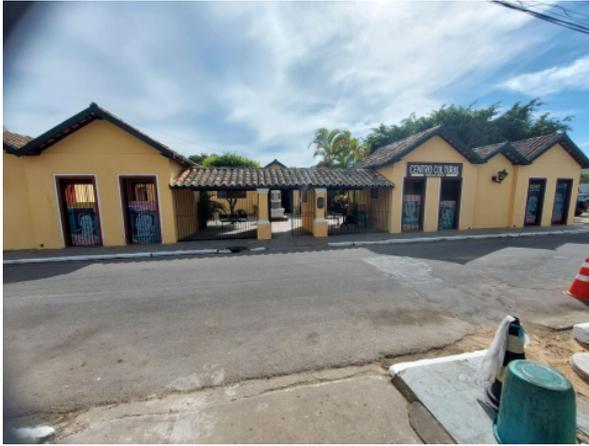
IMAGEM 30: Centro Cultural Narcisa Amália atualmente.

Tinta empolada devido à umidade e, conseqüentemente, deslocada, aberturas nas regiões externas e a presença de goteira quando chove forte, devido às telhas antigas (originais) e desgastadas, foram as manifestações patológicas registradas. Durante a visita, estava tendo uma manutenção nos pisos de madeira, pois as madeiras se encontravam desgastadas. A medida corretiva adotada foi vedar as juntas

com araldite, uma espécie de adesivos de aplicação estrutural. A Imagem 32 apresenta uma parede na parte externa, de frente para o rio, possuindo deslocamento de tinta em uma região, tinta empolada em outras regiões e uma abertura que vai de sua base até o teto. A Imagem 33 apresenta a visão para as telhas da edificação. Telhas, essas, que são originais e estão ocasionando goteiras.
